# Diagnóstico de la erosión costera

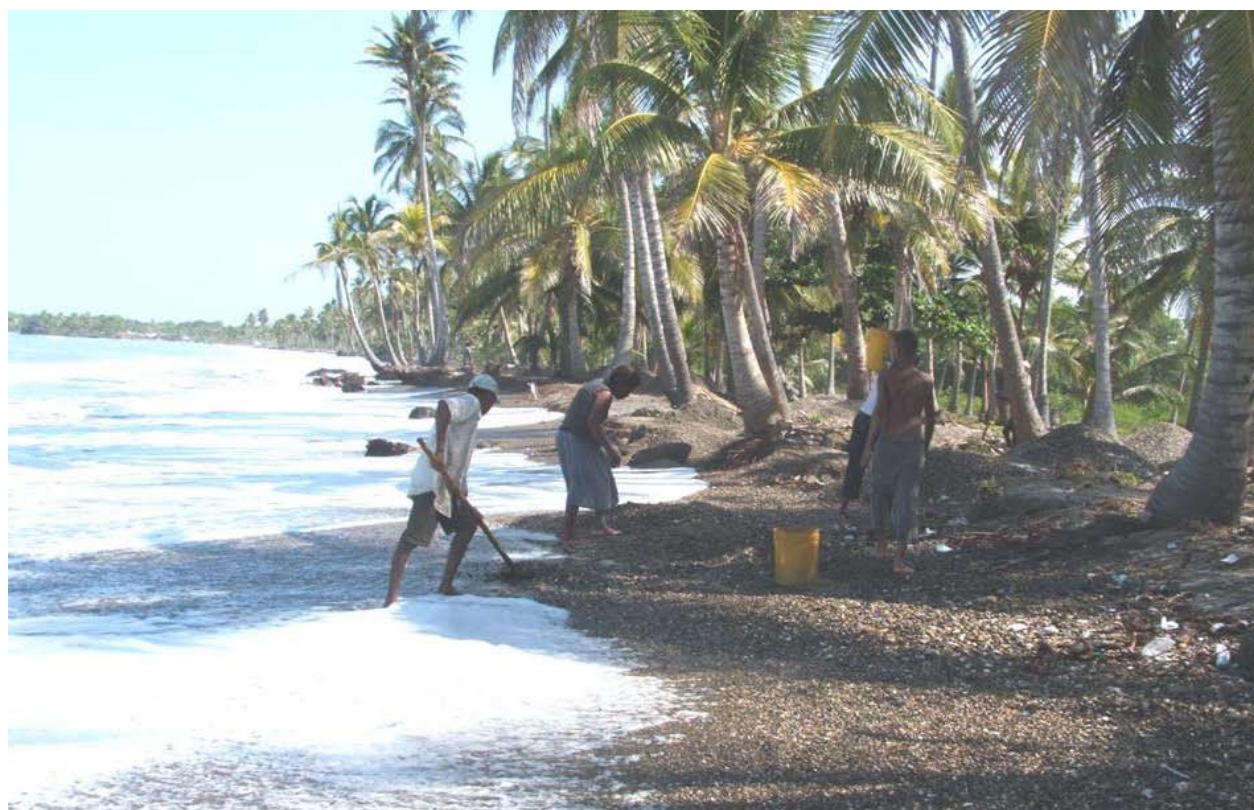
Si los anteriores fenómenos pueden considerarse como las principales causas naturales de la erosión costera en la costa Caribe colombiana, los estudios de campo y la información secundaria revisada muestran que las actividades antrópicas generan probablemente el incremento en la tasa de erosión que se manifiesta desde hace poco más de 30 años. Dentro de estas actividades que afectan la zona costera se destacan (Tabla 6.2) la extracción de arenas y guijos (china) en las playas o en el lecho de los ríos, lo que genera pérdidas de material necesario para nutrir de sedimentos las playas. Efectivamente, los relatos de los habitantes de poblaciones como Turbo, Arboletes, Tolú-Coveñas, Ciénaga, entre otras, dan cuenta de que las arenas necesarias para levantar las casas y otra infraestructura urbana fueron extraídas de las playas de la localidad (Figura 6.4).

Figura 6.4. Extracción de china en la zona costera de Córdoba (foto de la comunidad).

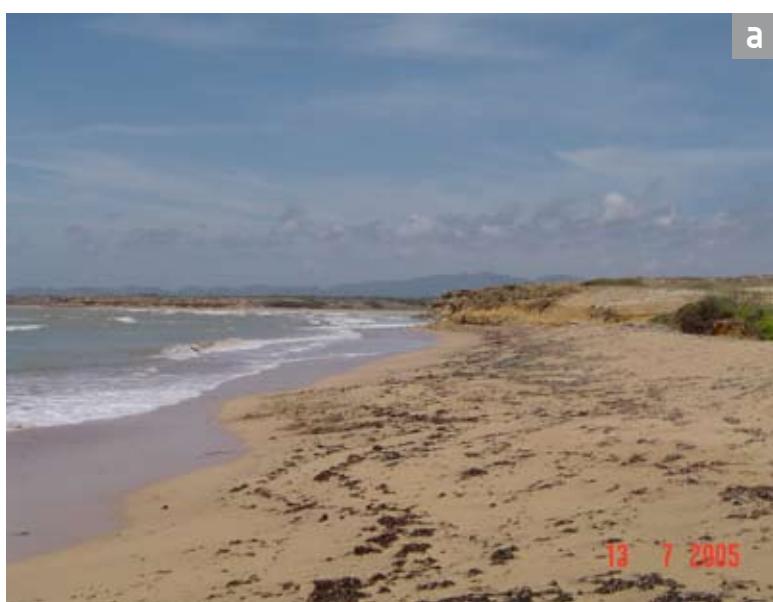
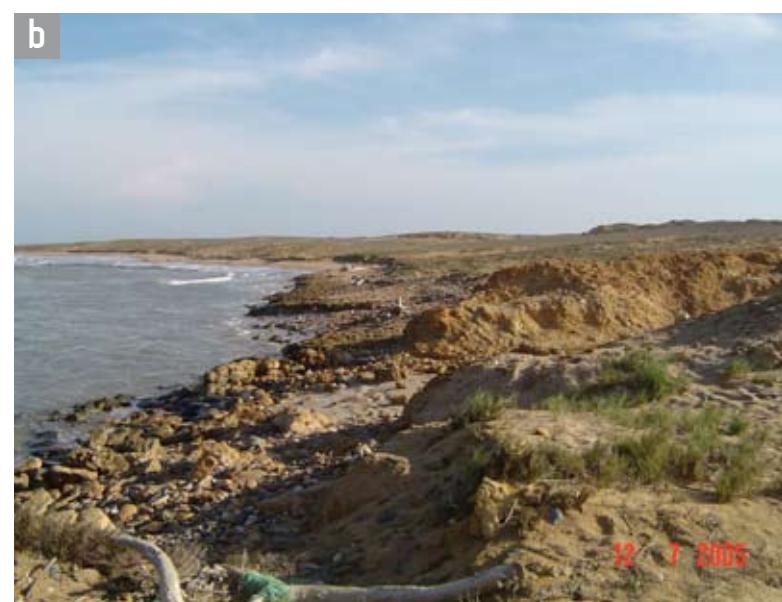
**Sector Castilletes-Punta Gallinas.** Es una costa abierta con erosión fuerte entre Castilletes y Puerto López, y en inmediaciones de puerto Inglés, punta Chichibacoa y puerto Estrella, que afecta depósitos cuaternarios bajos que se sitúan al pie de las colinas del Neógeno, o acantilados formados por las mismas rocas sedimentarias. En Puerto López, las condiciones locales favorecen la acumulación de arenas en dunas de donde proviene el material que alimenta las playas y de esa manera es como se ha registrado acreción en este sector (INVEMAR, 2006) (Figura 6.5; Mapa 6.1, 6.2 y 6.3 en anexo).

Figura 6.5. a) Erosión por escorrentía y oleaje en acantilados de Chichibacoa, al fondo; b) Erosión por escorrentía sobre restos de acantilados en punta España (fotos INVEMAR-Diana Gómez).

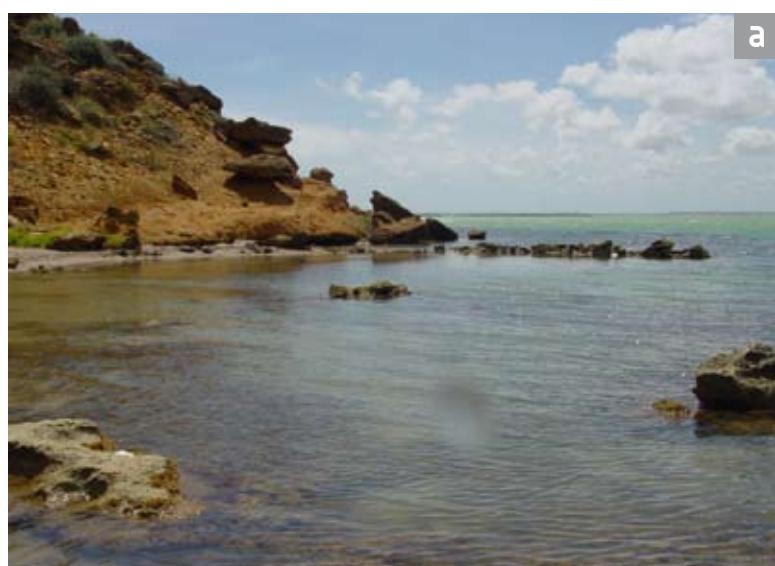
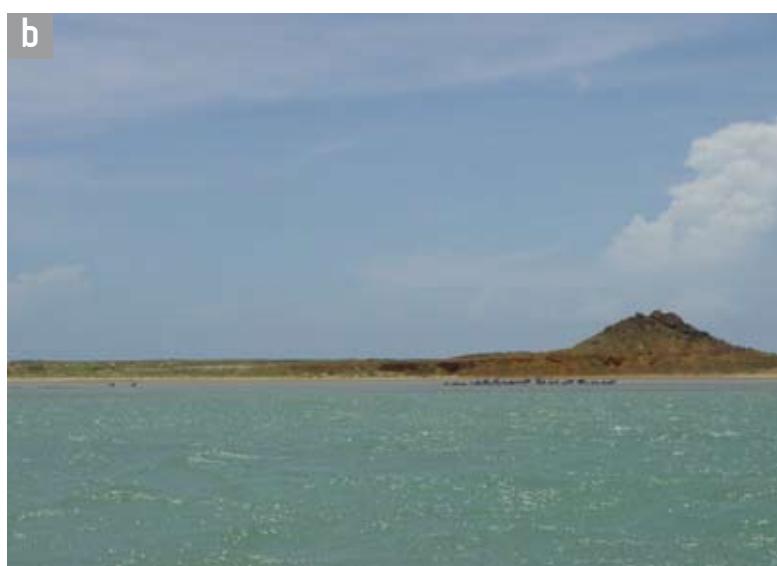
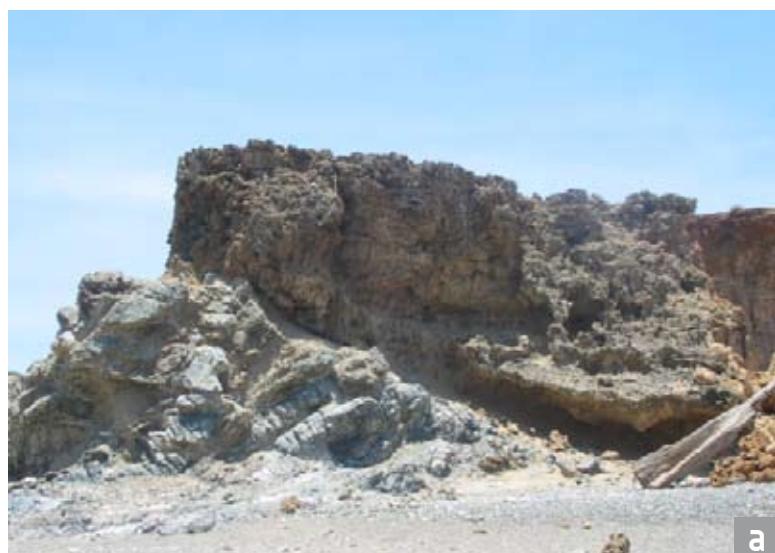
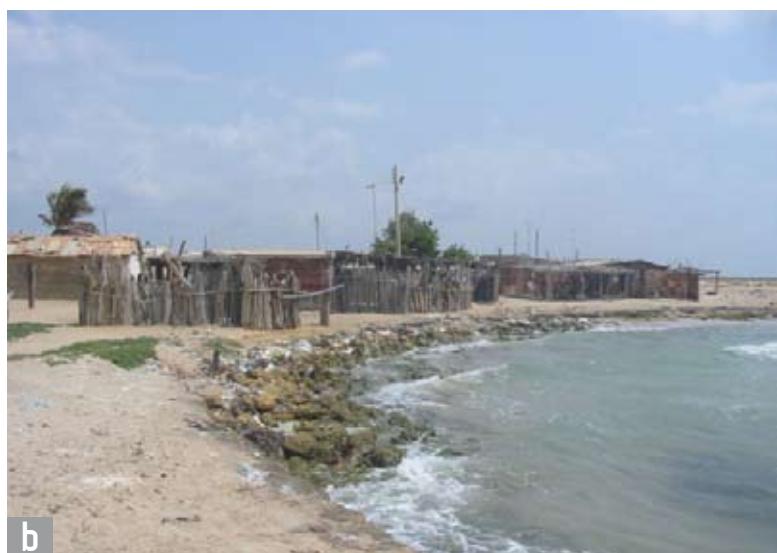
**Sector Punta Gallinas-Cabo de La Vela.** Aquí se presentan tres bahías muy cerradas -Hondita, Honda y Portete-, en la cuales se registra erosión en las salientes rocosas. En punta Media Luna, y en el costado occidental de bahía Portete, la erosión sobre las formaciones cuaternarias, así como sobre los acantilados que forman las rocas del Neógeno, es alta debido a factores favorables como el embate directo de las olas y la debilidad de las rocas sedimentarias presentes (Figura 6.6; Mapa 6.3 y 6.4 en anexo).

Figura 6.6. a) Erosión en los acantilados con desprendimiento de bloques en bahía Hondita; b) Erosión por escorrentía y socavación de la base del talud por el oleaje en bahía Honda (fotos INVEMAR-Diana Gómez).

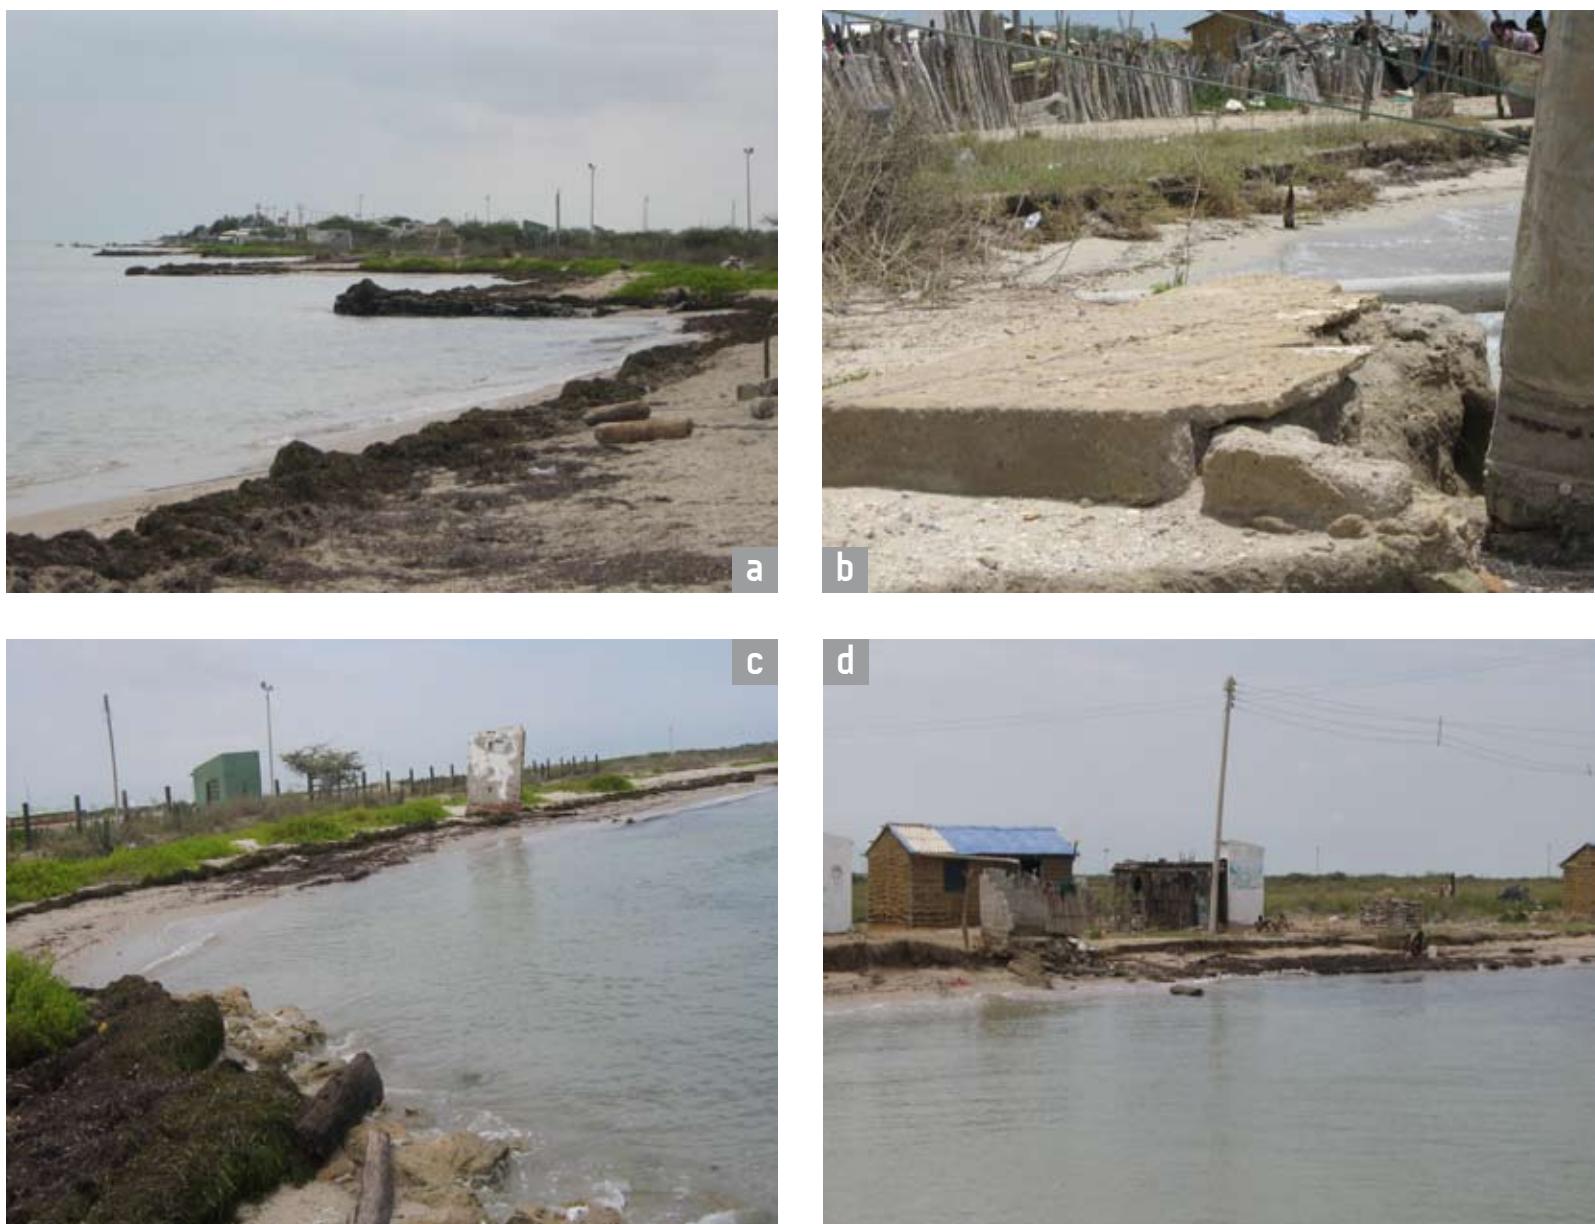
desde punta Chuchupa hasta el área urbana de Riohacha. Es particularmente sensible la zona de Pájaro, donde sus habitantes reportan peligro de sus viviendas y estructuras urbanas. Afecta una playa muy larga, que incluso se prolonga como una espiga al noreste de la ciénaga de Buenavista y cada año pierde decenas de metros durante la temporada de vientos y en los mares de leva, sin que haya suficiente material para su recuperación. Punta la Vela y Auyama (laguna El Buey) son también sitios de erosión intensa (INVEMAR, 2006a) (Figura 6.8; Mapa 6.6 y 6.7 en anexo).

Figura 6.8. a) Erosión en las playas del sector del Pájaro por acción del oleaje con destrucción de obras civiles; b) La erosión es favorecida por la presencia de obras civiles en las playas; c) Los espolones mal diseñados aceleran los procesos erosivos; d) se observan escarpes de erosión, viviendas destruidas (fotos de la comunidad).

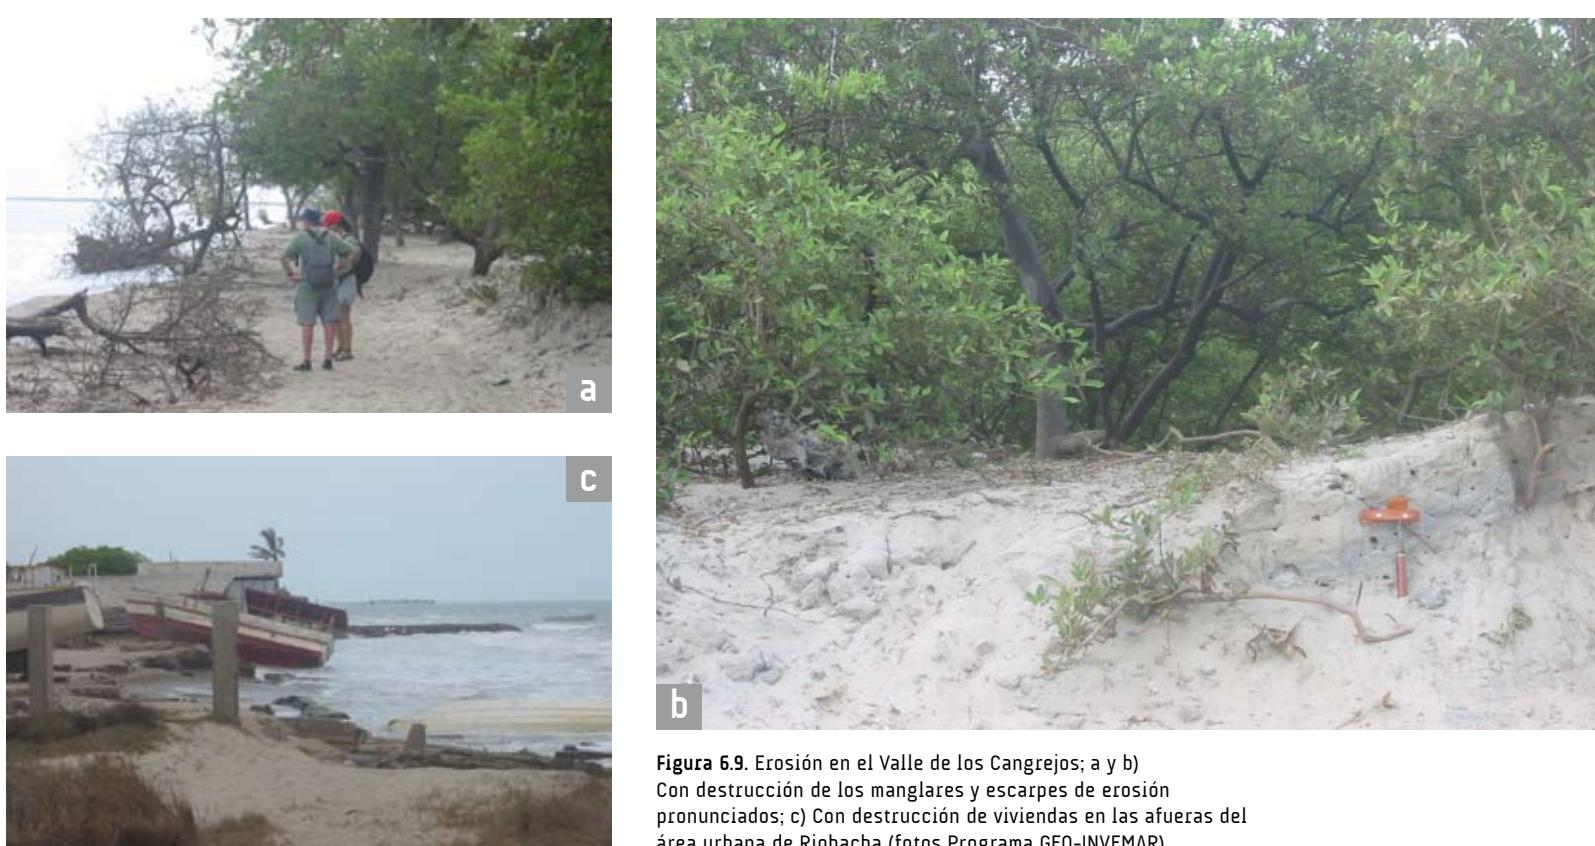
En el Valle de los Cangrejos se registra un retroceso de la línea de costa moderado a fuerte. En el casco urbano de Riohacha se ha notado de nuevo, en los últimos años, una tendencia a la erosión que la administración departamental aspira a detener mediante un relleno de playas respaldado con espolones; sin embargo, la tendencia histórica indica que es una playa en equilibrio o incluso con acrecimiento local moderado a bajo (INVEMAR, 2006) (Figura 6.9; Mapa 6.6 y 6.7 en anexo).

Figura 6.9. Erosión en el Valle de los Cangrejos; a y b) Con destrucción de los manglares y escarpes de erosión pronunciados; c) Con destrucción de viviendas en las afueras del área urbana de Riohacha (fotos Programa GEO-INVEMAR).

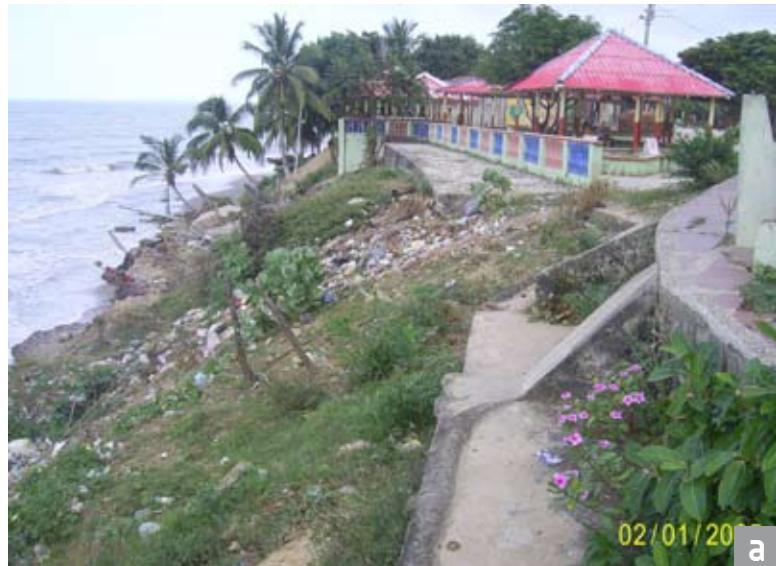
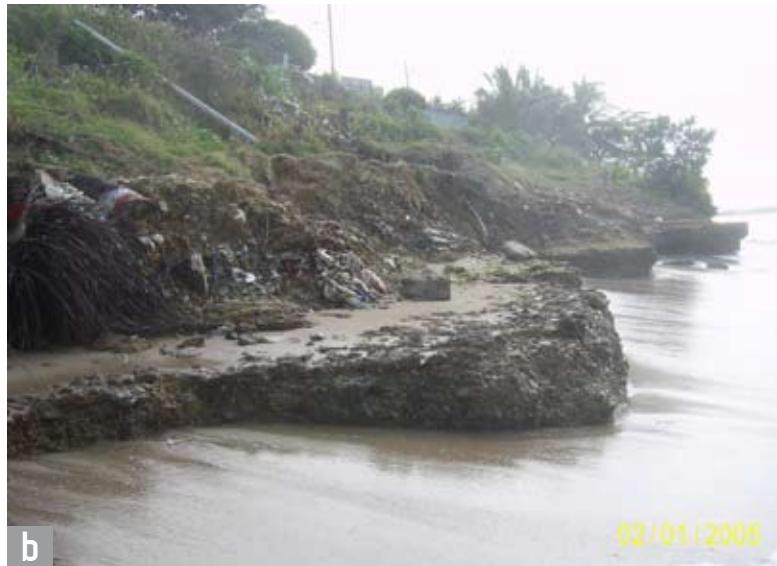
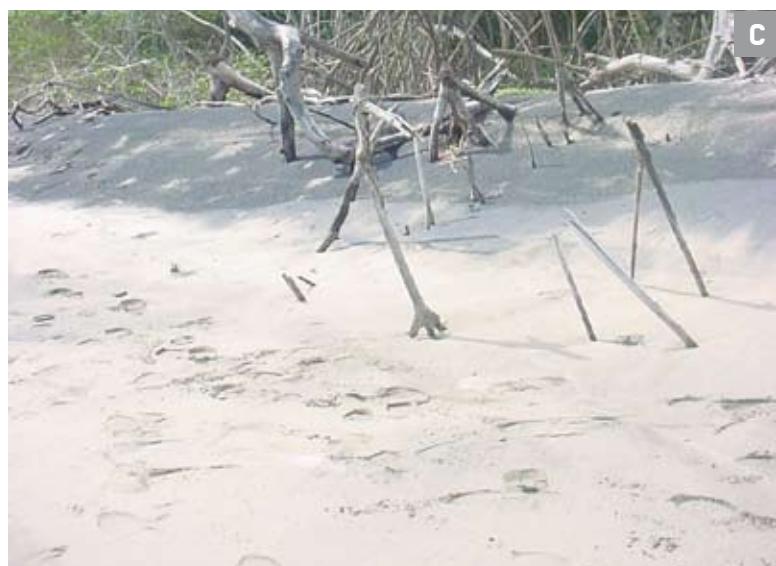
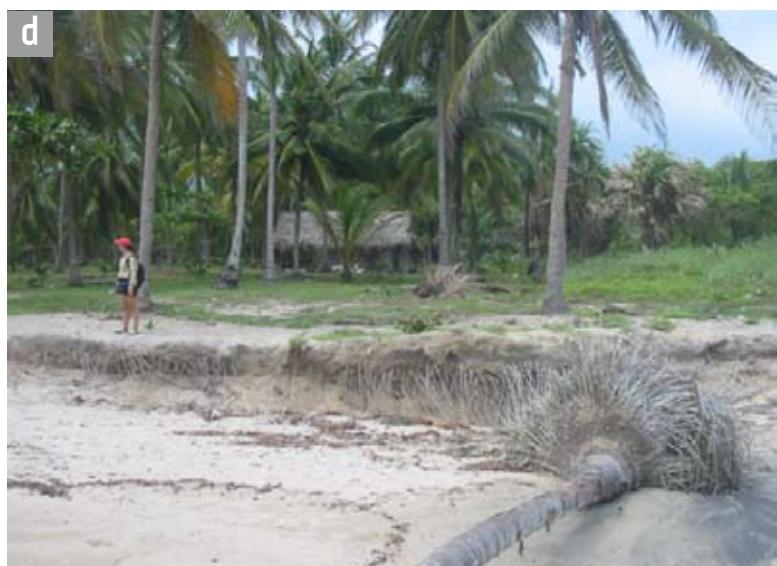
En las playas al sur del casco urbano de Riohacha, entre La Raya y Malibú, en Dibulla, en el sector norte de los ríos Cañas y Ancho y sobre ambas márgenes del Palomino también se encuentran signos de erosión moderada a alta, con fuertes escarpes de playa y destrucción de la vegetación (INVEMAR, 2006; INVEMAR, 2007) (Figura 6.10; Mapa 6.7 y 6.8 en anexo).

Figura 6.10. a) Erosión de los acantilados con afectación de la estructura urbana en punta Remedios; b) Erosión por escorrentía, drenajes y socavación en punta Remedios; c) Escarpes de playa y destrucción de manglares en Palomino; d) Escarpes de playa y palmeras desarraigadas en Palomino (fotos Programa GEO-INVEMAR).

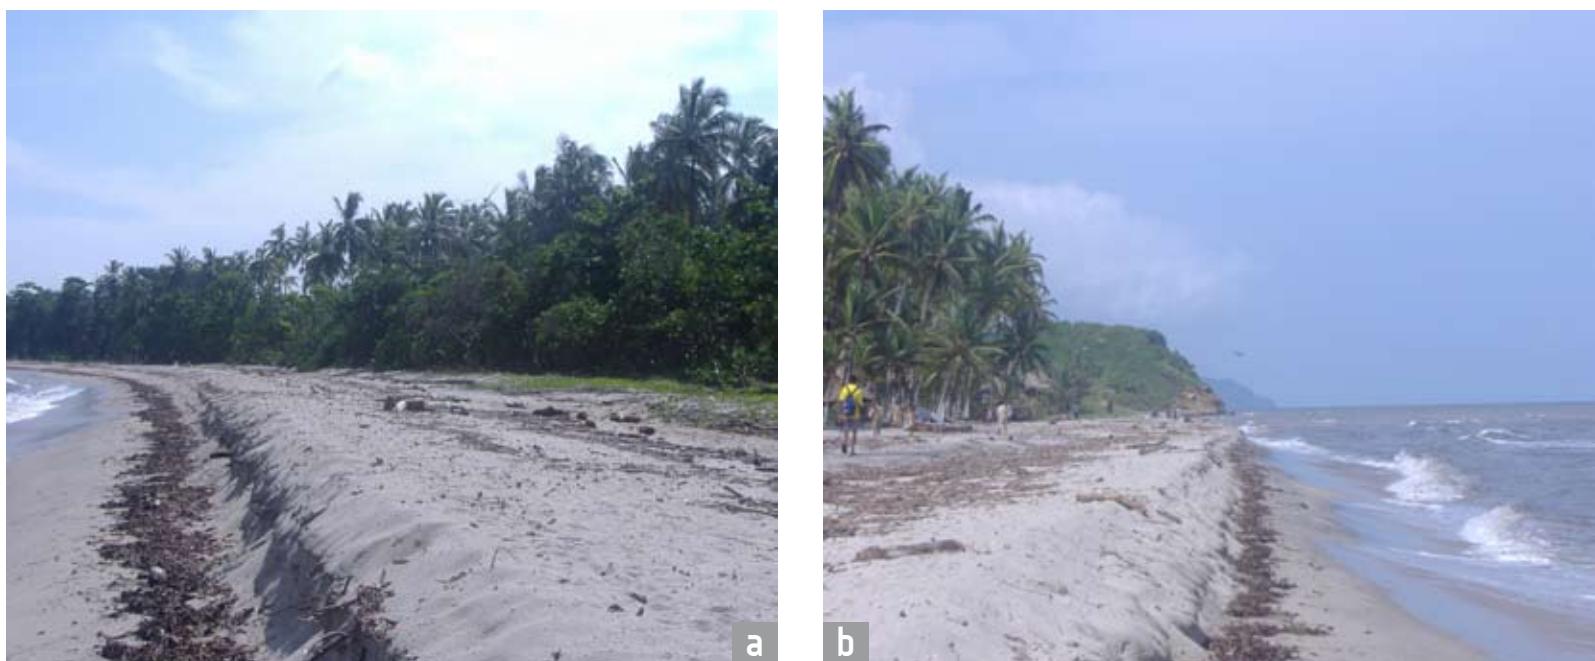
Figura 6.11. a y b) Escarpes de erosión pronunciados en la margen izquierda río Palomino (fotos Programa GEO- INVEMAR).

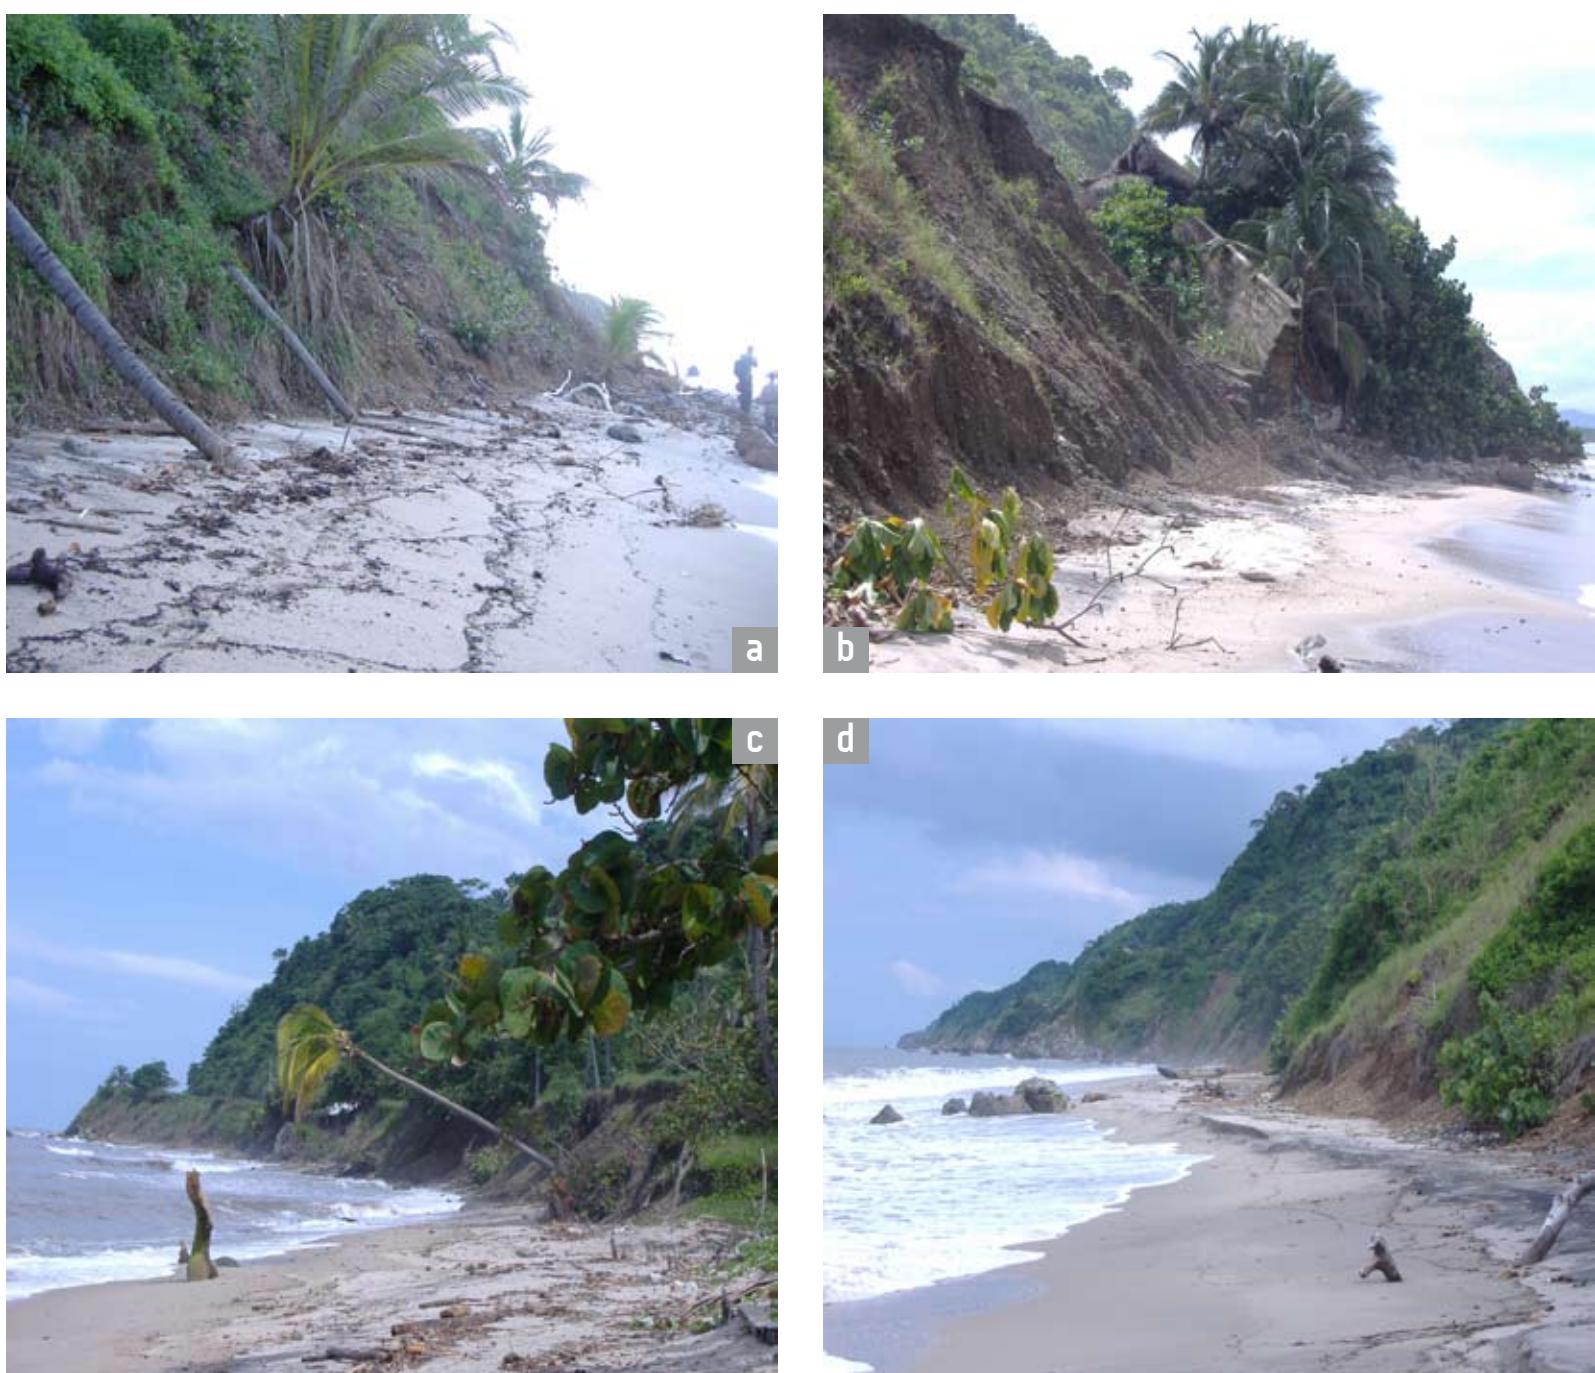
Figura 6.12. a) Erosión por escorrentía y movimientos de masa en el sector del cabo San Agustín como consecuencia de socavación en la base del talud y escorrentía; b) Destrucción de estructuras civiles; c) árboles desarraigados y caídos; desprendimiento de bloques y escombros; d) Escombros en la base del talud y bloques caídos en el mar (fotos Programa GEO- INVEMAR).

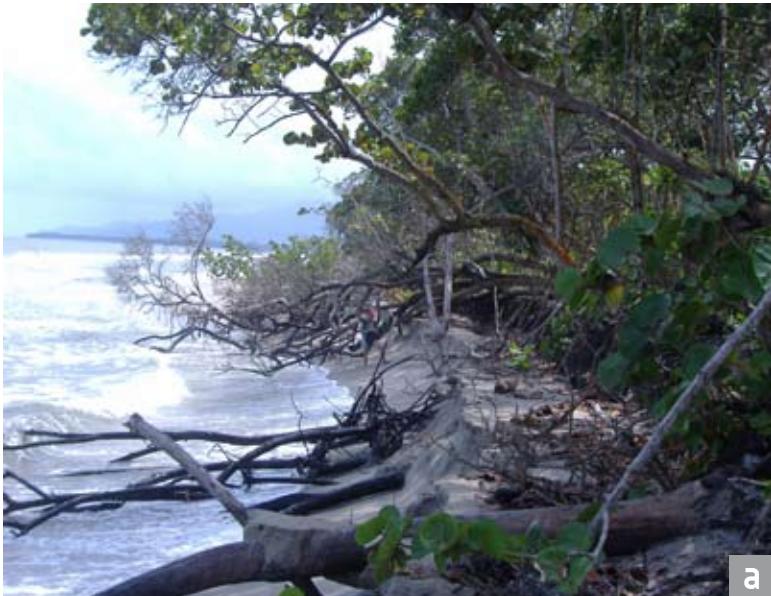
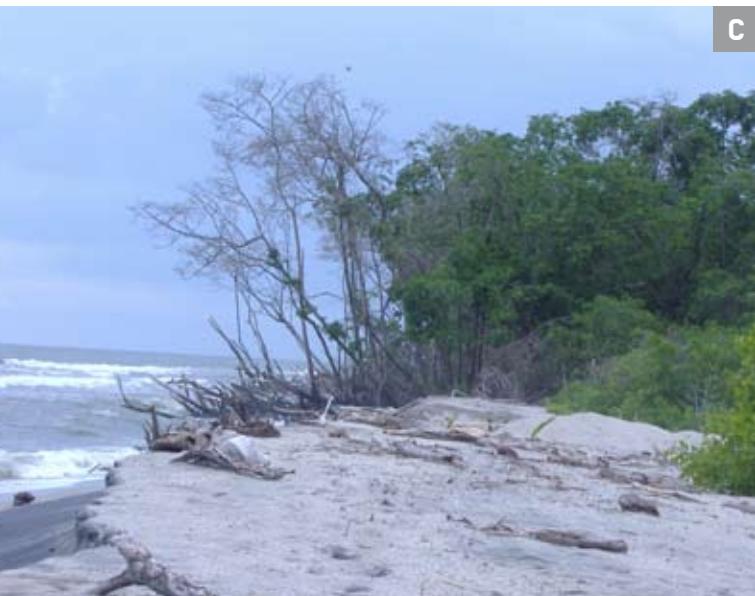
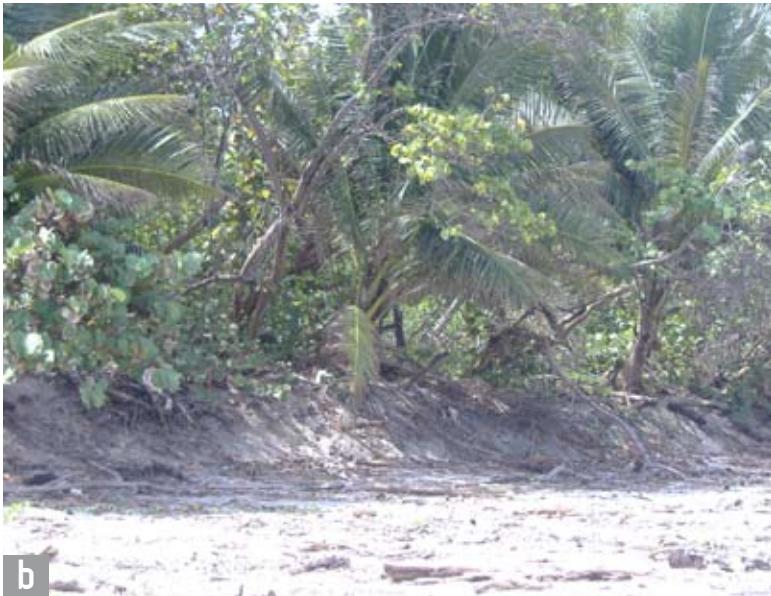
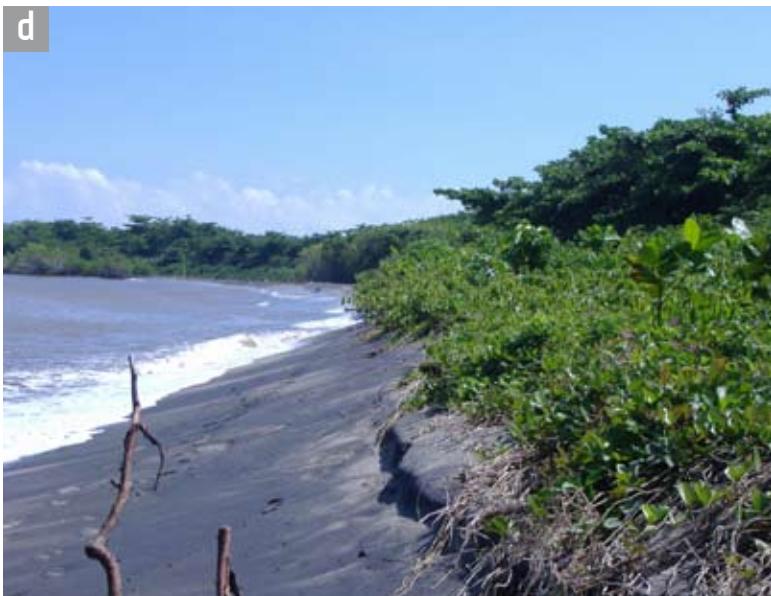
el alto diaclasamiento de la roca, la escorrentía y el golpeteo de las olas al pie del talud. Las playas aparecen y desaparecen casi por entero, dependiendo de la marea y de la época de vientos o lluvias. Se ha observado un mayor retroceso neto en la playa de Cañaveral y en La Piscina, en donde un escarpe formado por una pequeña terraza ha retrocedido considerablemente por efecto de la escorrentía (Figura 6.14; Mapa 6.9 y 6.10 en anexo).

**Figura 6.14.** a) Escarpes de erosión en las playas del Parque Nacional Natural Tayrona y altas pendientes de playa; b) Erosión de acantilados en el sector de La Piscina, Parque nacional Natural Tayrona, ocasionada por escorrentía y socavación de la base del talud por el oleaje (fotos Programa GEO-INVEMAR).

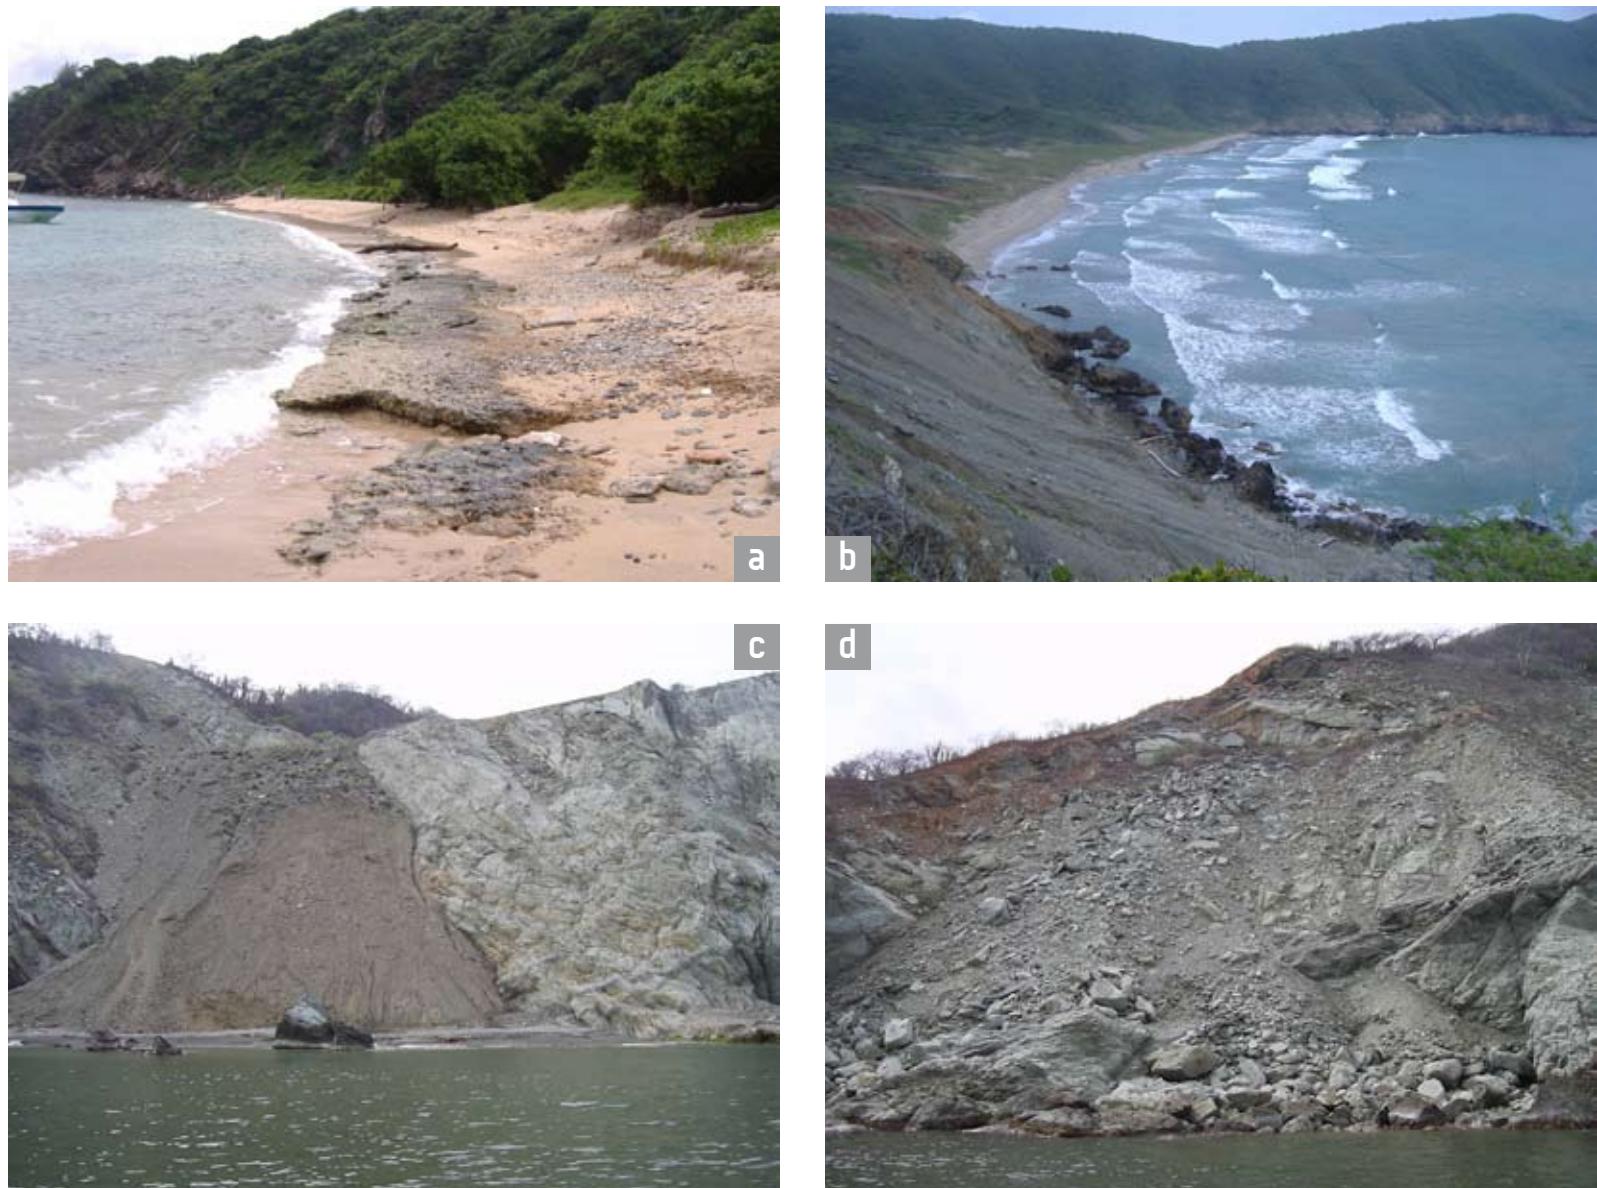
man en las bahías y ensenadas mantienen un equilibrio dinámico entre los períodos de vientos y de lluvias. Se destacan las playas de Macuaca, Concha, Cinto, Neguaje, en las cuales hay indicios de erosión como pendientes altas y manglar en la zona intermareal (Figura 6.15; Mapa 6.10 en anexo).

Figura 6.15. a) Formación de beach rock y escarpes de erosión en la duna, en la bahía del Amor; b) Acantilados con movimientos en masa y acumulación de bloques al pie de los mismos en la playa de las Siete Olas, Neguanje; c y d) Movimientos de masa a gran escala y afectando rocas esquistosas en diferentes sitios del Parque Nacional Natural Tayrona (fotos Programa GEO-INVEMAR).

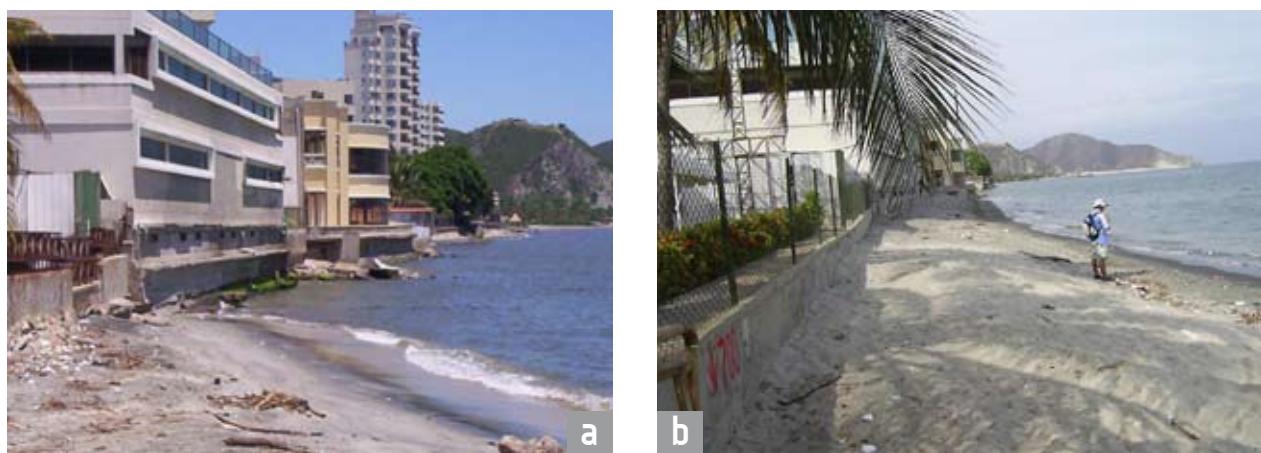
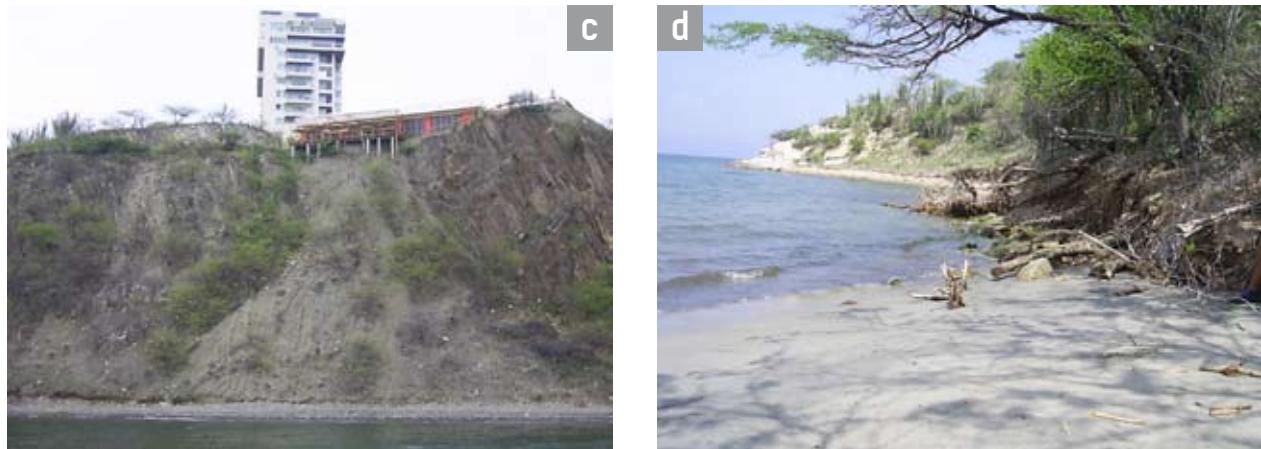
**Sector Santa Marta-El Rodadero-Punta Gloria.** Es una costa conformada por bahías amplias protegidas por puntas rocosas duras. Las playas se encuentran altamente intervenidas debido al uso turístico, pero se mantienen relativamente estables a partir de su adecuación con rellenos artificiales y redistribución de arenas. Los espolones construidos en la bahía de Santa Marta aceleraron procesos de erosión hacia el suroeste que afectaron las playas hasta el sector de Los Cocos, inclusive. A partir de los acantilados que conforman las puntas de las bahías, se presentan desprendimiento de bloques y pequeños flujos de escombros que cubren las laderas y la pata del talud. En general, se advierte un retroceso de las playas al comparar el área actual con aquella registrada en fotografías antiguas (Figura 6.16; Mapa 6.10 y 6.11 en anexo).

**Figura 6.16.** a) Las playas al frente de las construcciones han desaparecido y éstas son afectadas por el oleaje en el sector de Los Cocos, centro de Santa Marta; b) Pendiente de playa alta y escarpes de erosión en las playas del centro de Santa Marta; c) Movimientos de masa en acantilados del sector de El Rodadero; d) Escarpes de erosión y vegetación desarraigada en punta Gloria, sector de Pozos Colorados (fotos Programa GEO-INVEMAR).

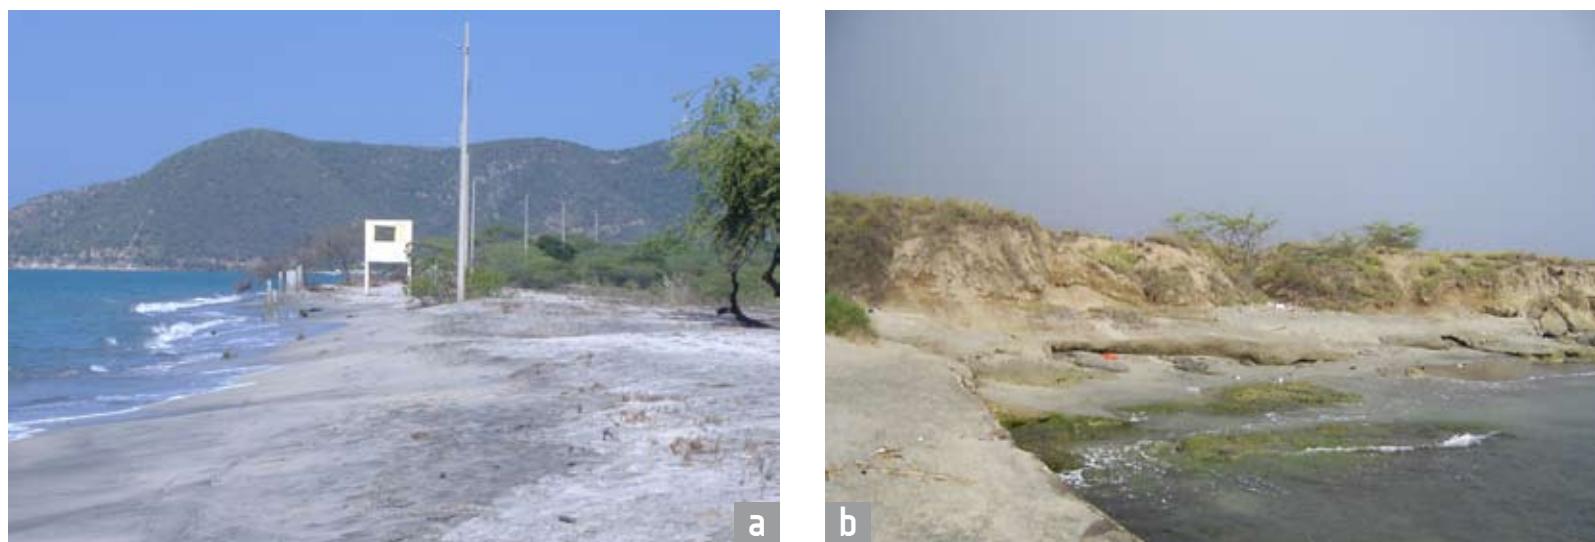
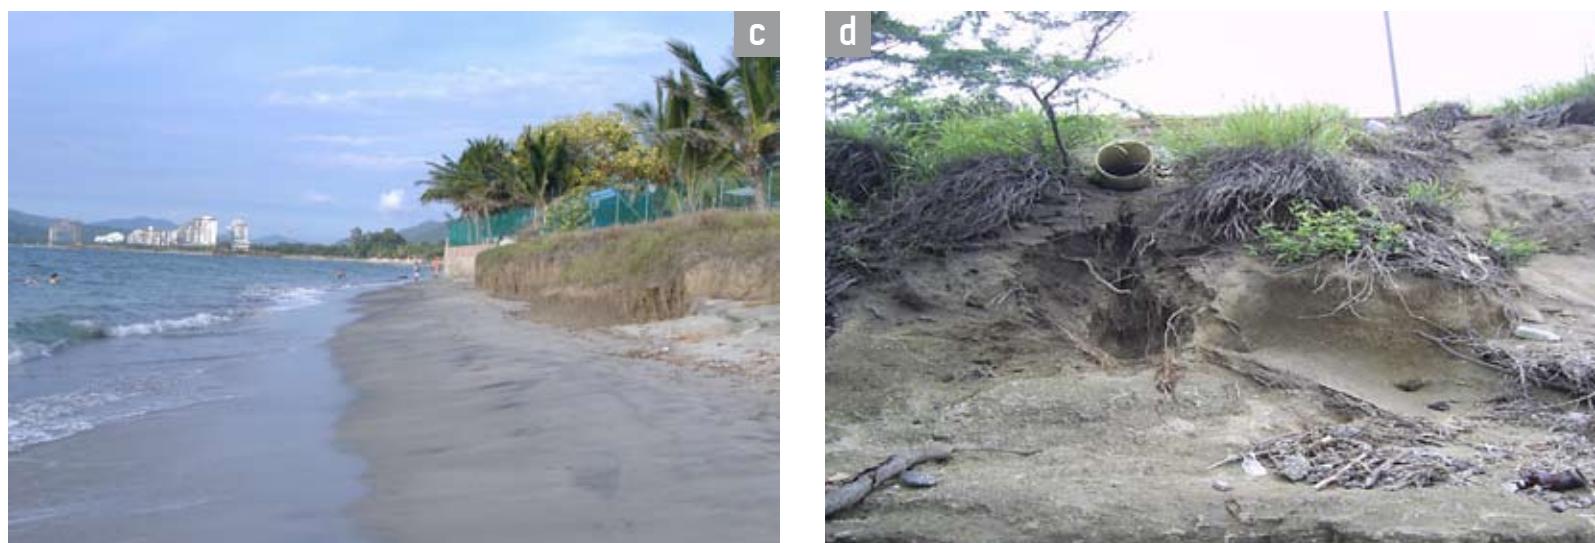
**Figura 6.17.** a) Erosión de la playa de Pozos Colorados por oleaje alto con evidencias de destrucción de estructuras, cercas y vegetación; b) Acantilados del aeropuerto afectados por escorrentía y socavación de la base; c) Taludes en el sector del aeropuerto con retroceso rápido por desprendimiento de masas de suelo; d) Talud inferior de la vía al aeropuerto con problemas erosivos por drenajes, escorrentía y socavación por el oleaje (fotos Programa GEO-INVEMAR).

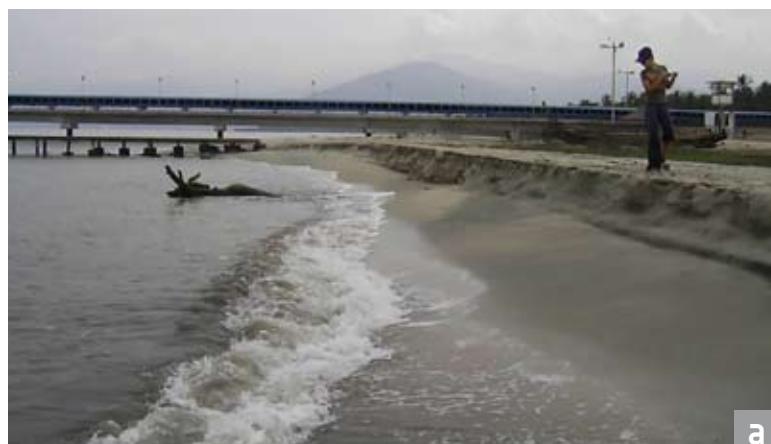
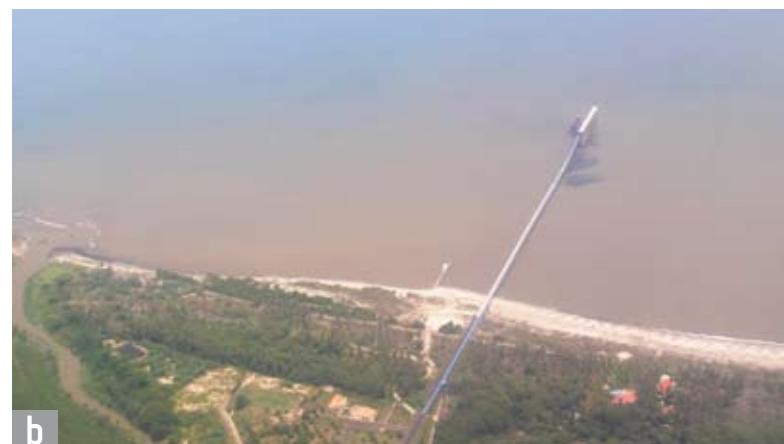
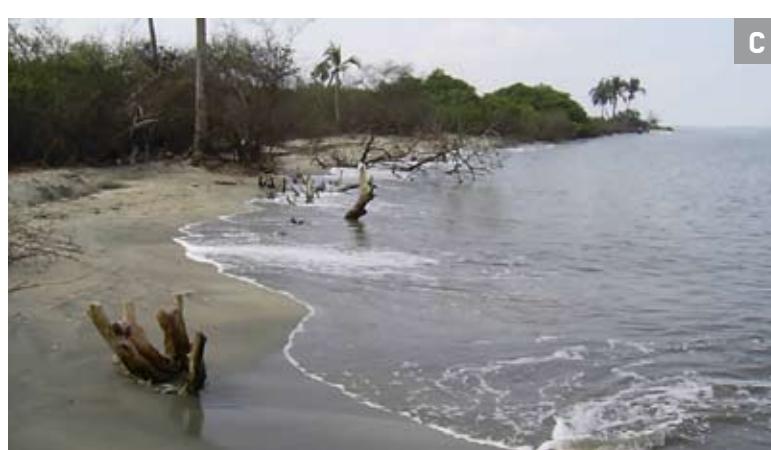
**Sector Río Toribio-Río Córdoba.** La llanura costera está limitada hacia el mar por terrazas y depósitos coluviales con escarpes de altura variable. Las playas que se forman al frente de ellos son estrechas y exhiben signos de erosión moderada como en Brisa del Mar, mientras que erosión moderada a fuerte se observa corriente abajo de los muelles carboníferos (Figura 6.19; Mapa 6.11 en anexo).

**Figura 6.19.** a) Escarpes de erosión pronunciados al sur del muelle Cl Caribe; b) Muelle Cl Caribe desde el aire; puede observarse una gran playa hacia el norte y más deprimida hacia el sur, a medida que se acerca a la boca del río Córdoba (Foto Luisa Ramírez); c) Destrucción de manglares y escarpes de erosión al sur del muelle Cl Caribe, sector de Costa Verde (Programa GEO-INVEMAR)
