# Diagnóstico de la erosión costera

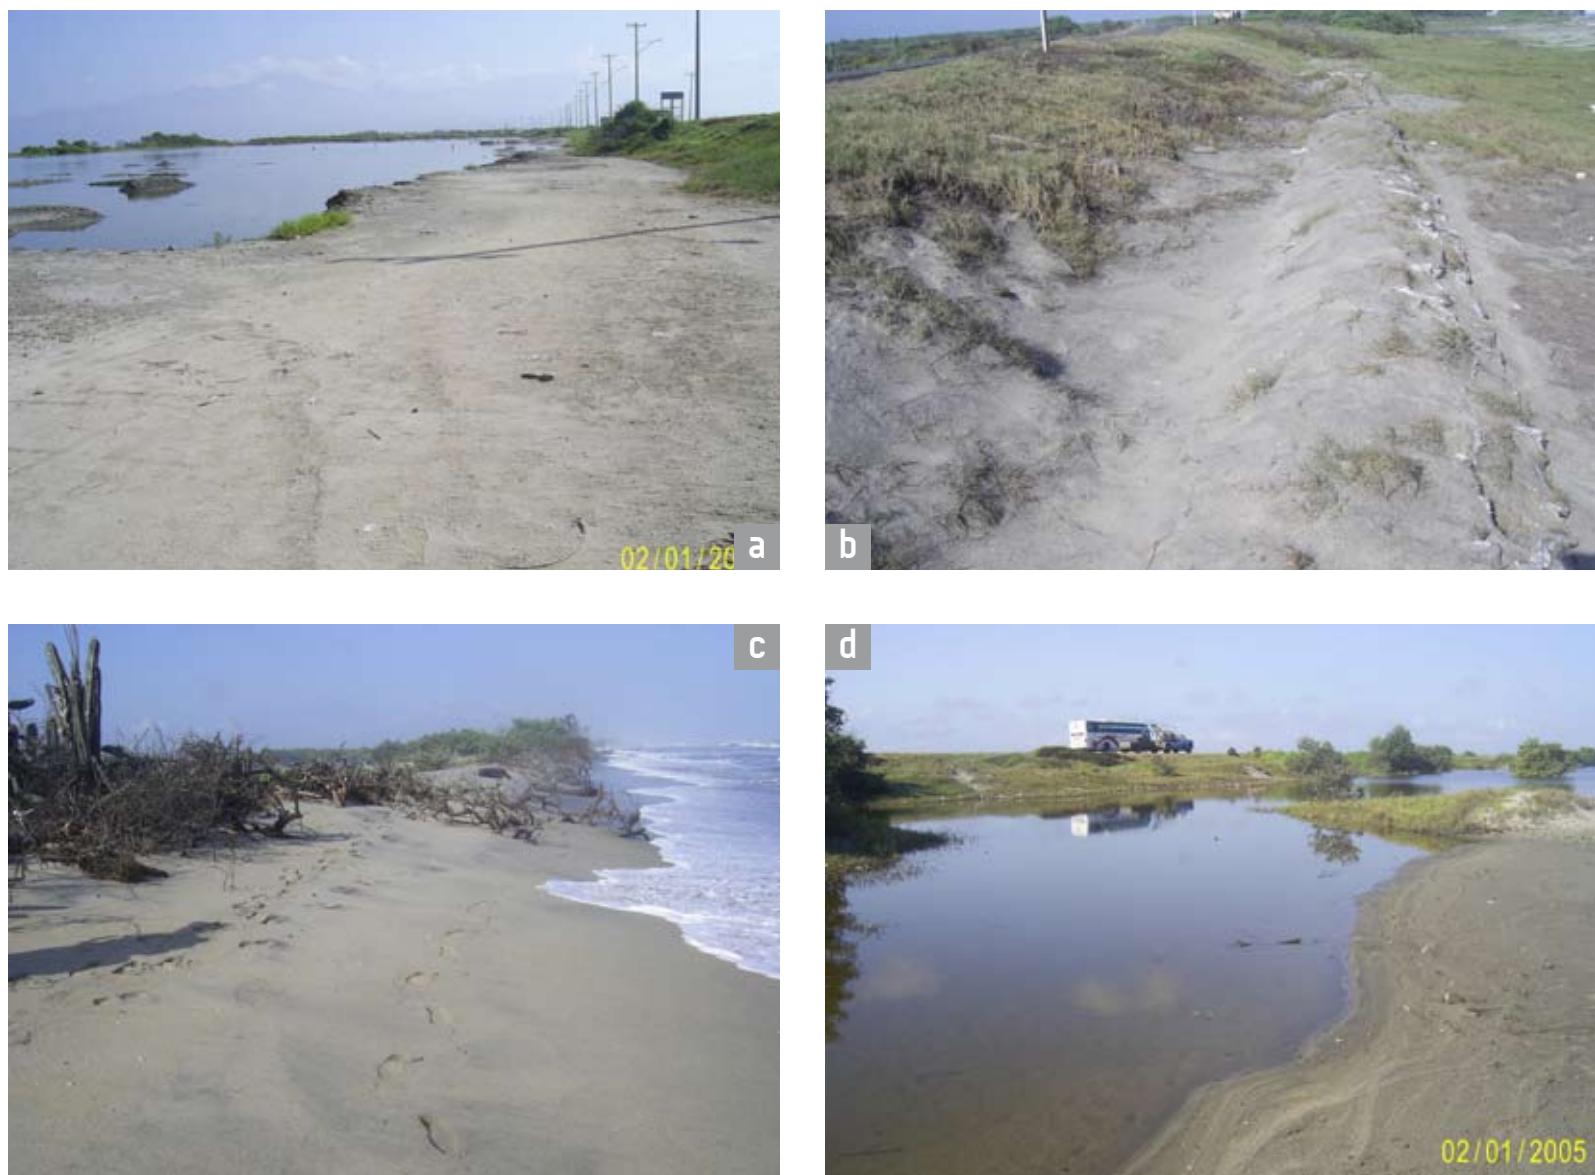
cesos de erosión moderada a severa al frente de los centros poblados, incluyendo Casa Loma, Costa Verde, Palmira, Tasajera, La Bodega, Isla del Rosario, y a todo lo largo de la barra, entre el caño Clarín y la ciénaga del Torno. La erosión es crítica y está a punto de afectar la carretera en los kilómetros 19-20 y 53-55. Las zonas de manglar, las dunas y las ciénagas, particularmente en el sector de Cuatro Bocas, Tangará y la Sede Parques se encuentran muy erosionadas (INVEMAR, 2006a, Andrade, 2006) (Figura 6.20; Mapa 6.11 y 6.12 en anexo).

Figura 6.20. a) Erosión de manglares y dunas en los alrededores del km 19; b) Estructura de protección de la vía con bolsas de arena en el km 19; c) Playas de Tasajera con erosión moderada; d) La vía Ciénaga - Barranquilla en algunos sectores (km 19 y 53) sólo está separada del mar por una pequeña laguna (fotos Programa GEO-INVEMAR).
