DIAGNÓSTICO Y EVALUACIÓN DE LA CALIDAD AMBIENTAL MARINA EN EL CARIBE Y PACÍFICO COLOMBIANO. RED DE VIGILANCIA PARA LA CONSERVACIÓN Y PROTECCIÓN DE LAS AGUAS MARINAS Y COSTERAS DE COLOMBIA.

TOMO II - Anexos 6

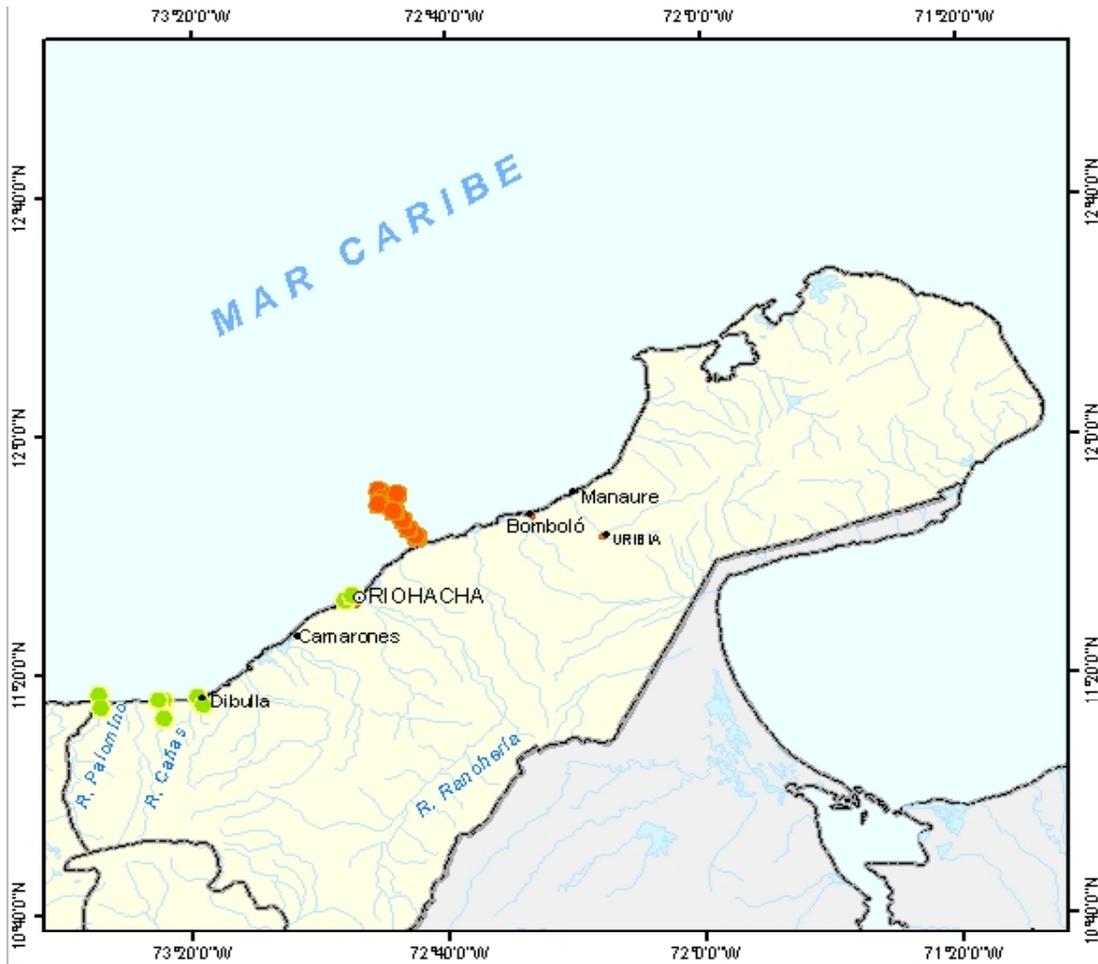
Figura 2. Red de estaciones muestreadas en el Departamento de La Guajira.

- Estaciones de La Guajira: Frente al Faro nuevo, Muelle Riohacha, Frente a Ranchería, Boca de Ranchería, Río Ranchería, Río Jerez, Frente a Palomino, Boca de Palomino, Junto a Termo Guajira, Boca de Cañas, Frente a Cañas, Frente a Jerez, Boca de Jerez, Río Cañas, Río Palomino (Figura 2).

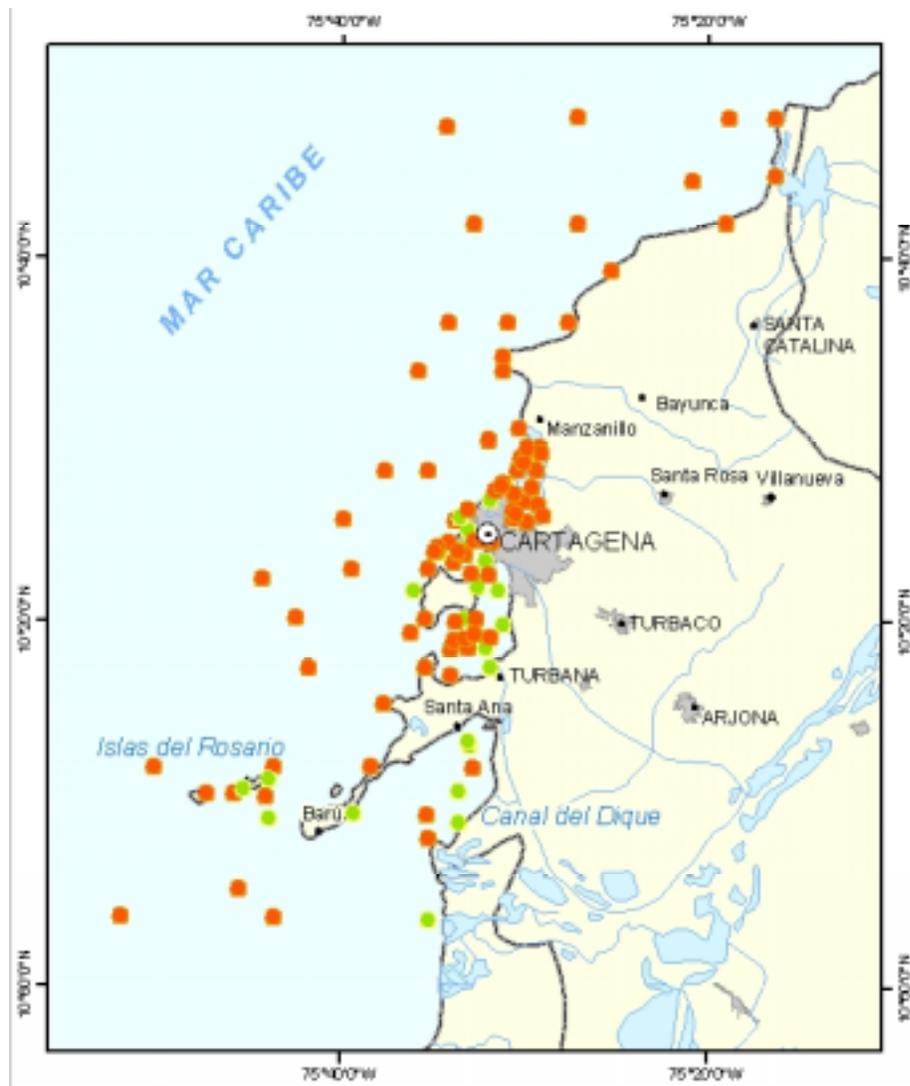
Figura 5. Red de estaciones muestreadas en el Departamento de Bolívar.

- Estaciones Bolívar. El total de las estaciones en este departamento son más de 100, pero no todas reciben nombres. Por ello sólo mencionamos algunas que se tomaron para este año y poseen una descripción de las mismas, mediante un nombre: Frente a Boya verde N° 17, Boya de señalización N° 6- A, Frente a Corelca, Entrada al Polvorín, Boya roja-Escollera Submar, Frente al emisario de Acuacar, Boya verde N° 41, Boya roja N° 50 Fren. muelle Ocean, Segunda punta de isla tierra, Playas de Crespo, Salida de la Bocana, Sur de la pantalla de Bocana, Norte de la pantalla de Boca, Playas de Marbella, Playas de la Boquilla, Cienaga-Frente a la Boquilla, Playas de Bocagrande, Playa de Marbella frente a la Texaco, Frente al Faro de Galerazamba, Frente a Isla Arena, Balneario Boca Canoa, Frente a Ceniagua, Playa de Manzanillo del Mar, Isla Grande frente al Hotel, Isla Barú - Sector Estancia, Desembocadura Caño Lequerica, Caño Lequerica 1 km aguas arriba, Desembocadura Caño Matunilla, Desembocadura Arroyo Plata, Desembocadura Caño Correa, Banco de Coral frente a Isla, Caño Ratón (Figura 5).

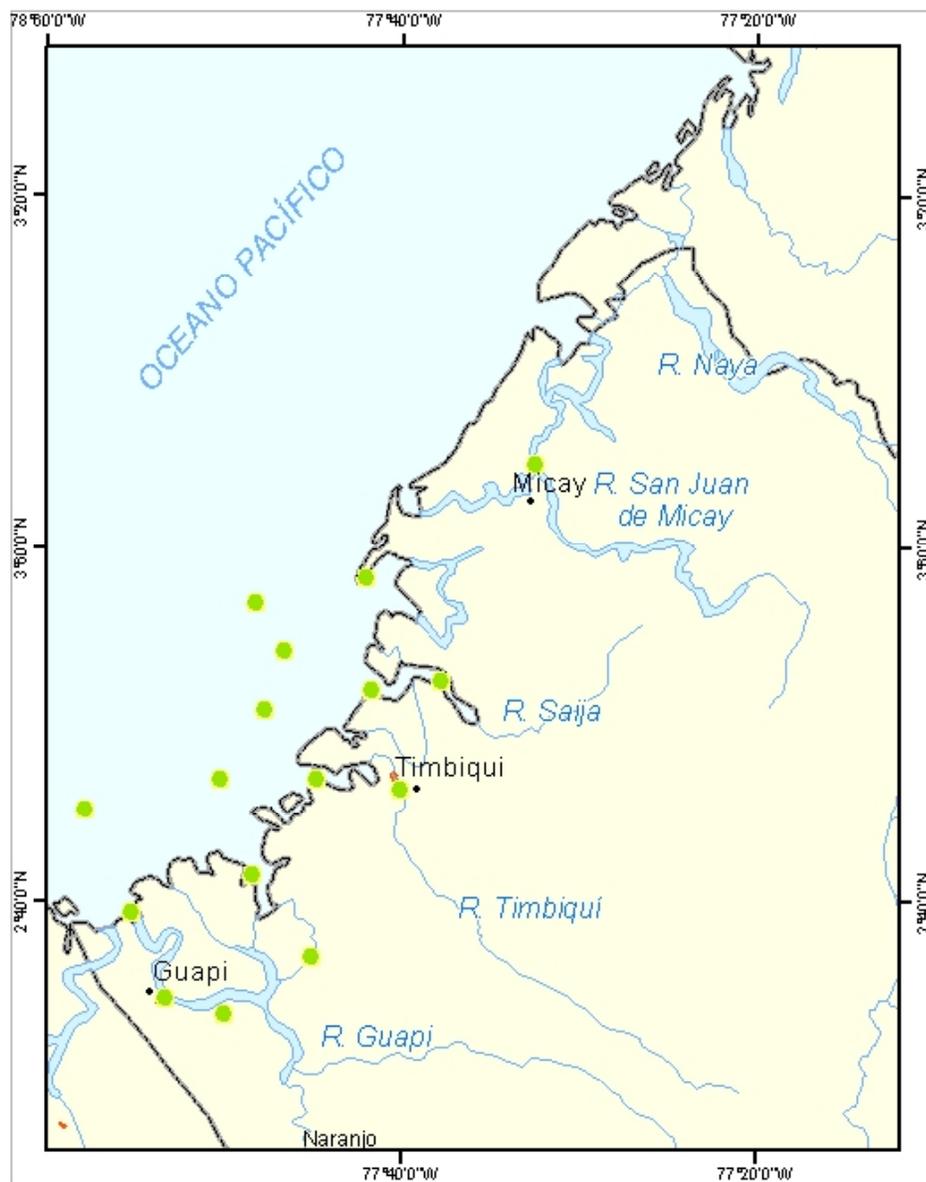
Figura 10. Red de estaciones muestreadas en el Departamento del Cauca.

- Estaciones Cauca: Bocana Frente a B.R. Micay, Bocana Río Micay, Río Micay (Noanamito), Río Saija (Saija), Boca Río Saija, Frente a B.R.Saija, Frente a B.R. Timbiquí, Bocana Río Timbiquí, Río Timbiquí (población), Harinera (Estero Chanzará), Bocana Río Guapi, Río Guapi "Cabecera", Río Guajui, Bocana Río Guajui, Frente a B.R. Guajui, Frente a B.R. Guapi (Boya), Relleno sanitario de Guapi (Río) (Figura 10).

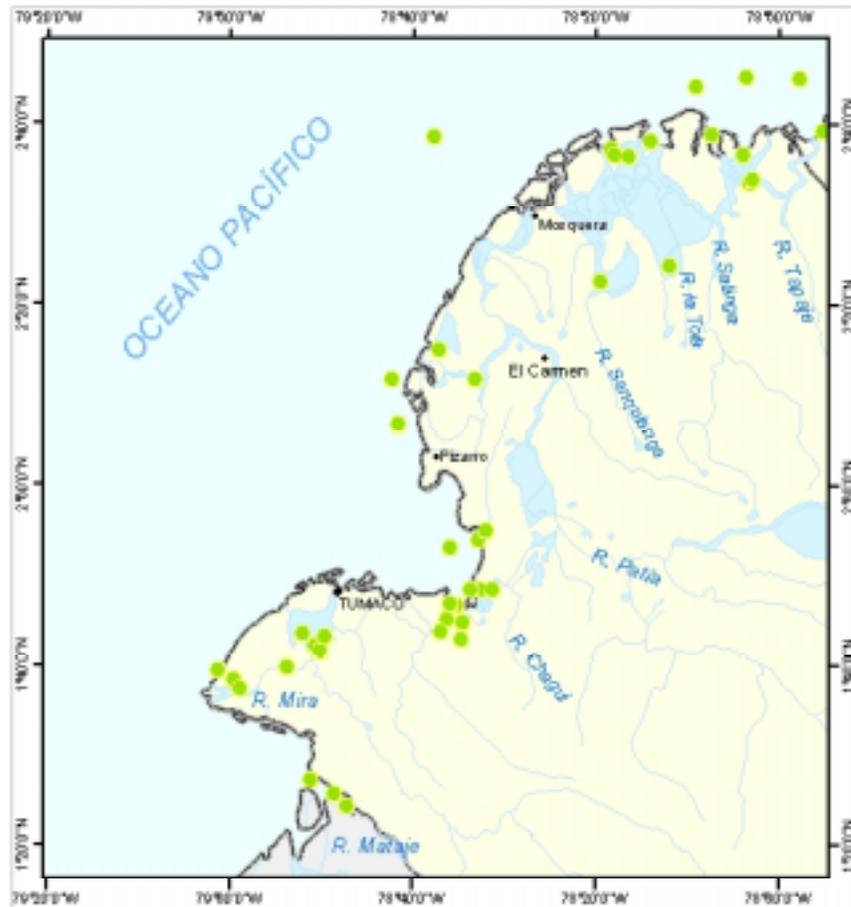
Figura 11. Red de estaciones muestreadas en el Departamento de Nariño.

- Estaciones Nariño: Río Tapaje(Bazan), Río Tapaje "Las Varas", Bocana Río Iscuandé, Río Iscuandé "La soledad", Frente a B.R. Iscuandé, Frente a B.R. Tapaje, Frente río Curey, Río Curey, Boca río Curey, Río Chagui, Boca río Chagui, Frente, Chagui, Río Mejicano, Boca río Mejicano, Frente río Mejicano, Río Rosario, Boca Rosario, Frente Rosario, Frente río Mira, Boca río Mira, Río Mira, Frente río Mataje, Boca rio Mataje, Río Mataje, Coba río Mira1, coba río Mira 2, Río Patia-Sanquianga + Satinga, Boca Patia-Sanquianga, Frente a Bigia, Río La Tola, Boca La Tola, Frente Amarales, Brazo largo Novillal, centro del Golfo de Tumaco y Salahonda (Figura 11).

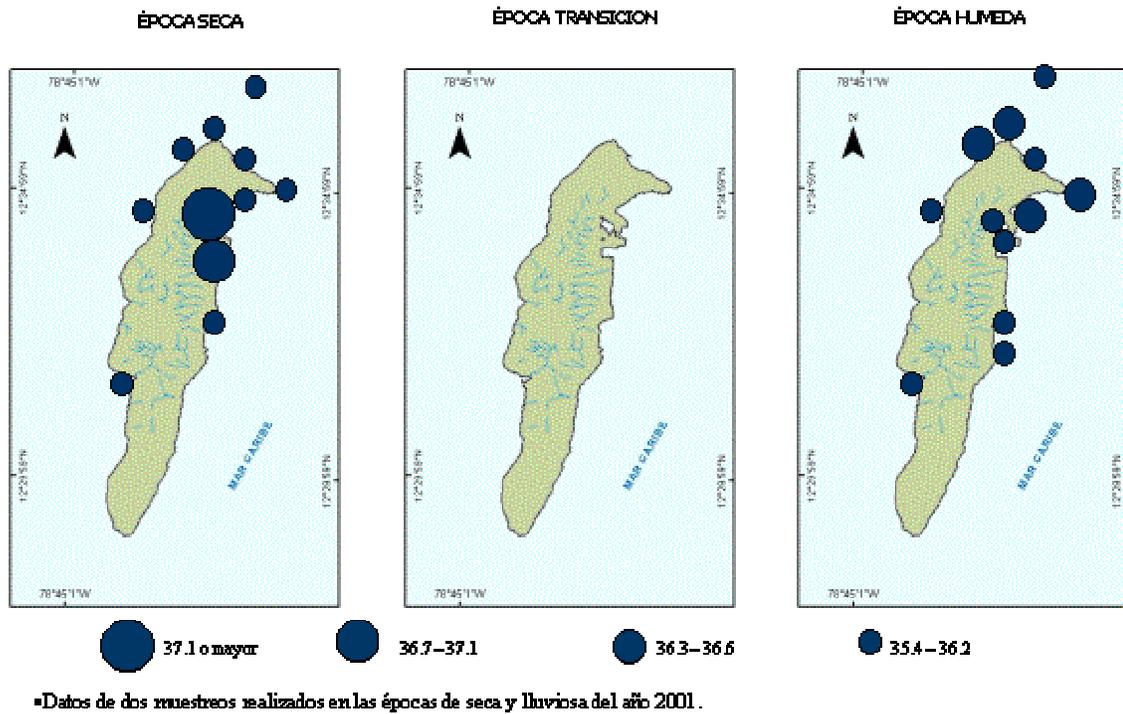
Figura 12. Distribución de la salinidad en la Zona Costera de San Andrés

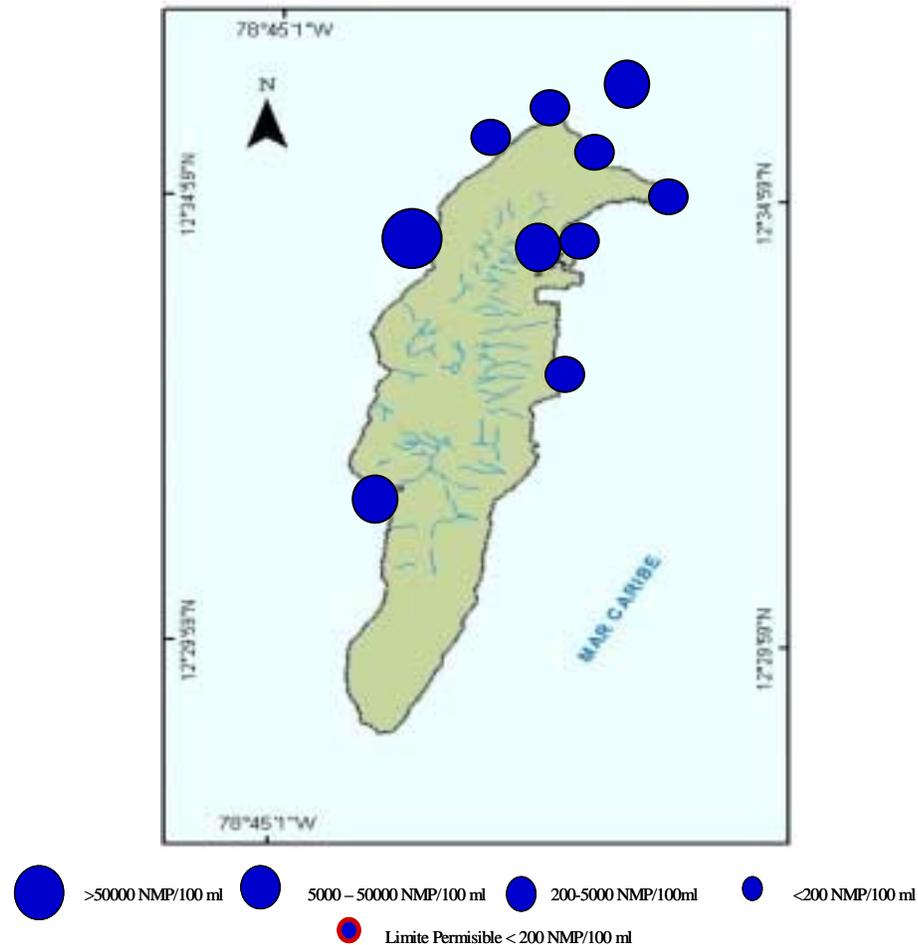
Figura 21. Distribución de coliformes fecales (NMP/100 ml) en la zona costera de San Andrés

Según el análisis de las muestras, la mayor concentración de coliformes fecales para el 2001, se encuentra en la estación ubicada frente al alcantarillado (Figura 21), la cual sobrepasa los límites permisibles; ya que el sistema de alcantarillado recolecta las aguas negras provenientes de algunos sectores de la parte norte de la ciudad y las vierte directamente al mar en la costa noroccidental de la isla, sin un tratamiento previo o el uso de un emisor submarino. También se registraron altas concentraciones de coliformes fecales en las estaciones ubicadas en El Cove y Bahía Hooker, como resultado del vertimiento de aguas domésticas y lixiviados.

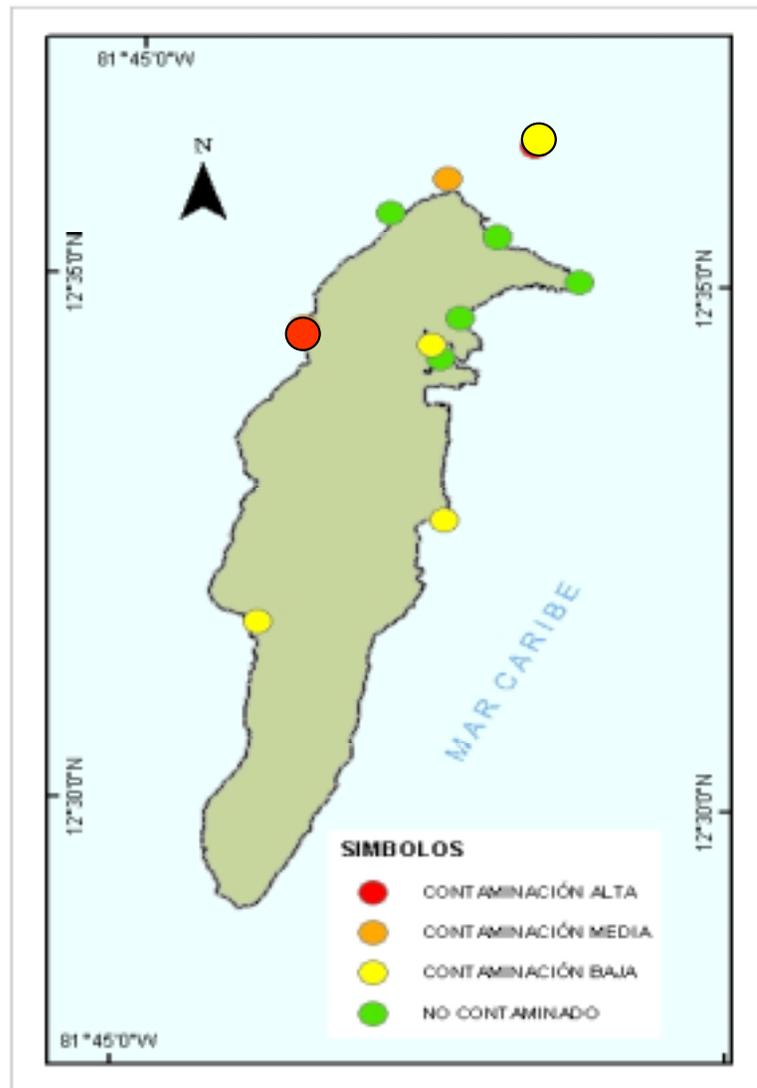
Figura 22. Niveles de Riesgo de Contaminación Microbiológica para la Zona Costera de San Andrés Islas.

Aplicando la escala de valores para determinar el grado de contaminación de los contaminantes sanitarios específicamente los coliformes fecales en el primer monitoreo sistemático realizado en la isla de San Andrés durante el año 2001 se observa que sólo 5 estaciones presentan conteos por debajo de 200 NMP en 100 ml, de acuerdo con el Decreto 1594 de 1984 para destinación del recurso hídrico por contacto primario. Considerando que las 11 estaciones de muestreo corresponden al 100% de las muestras analizadas y de estas sólo 5 están por debajo del rango permisible, se obtiene un valor de 45.4% que corresponde al grado de contaminación para los contaminantes microbiológicos, por lo cual, la zona se considera con un nivel de contaminación media.

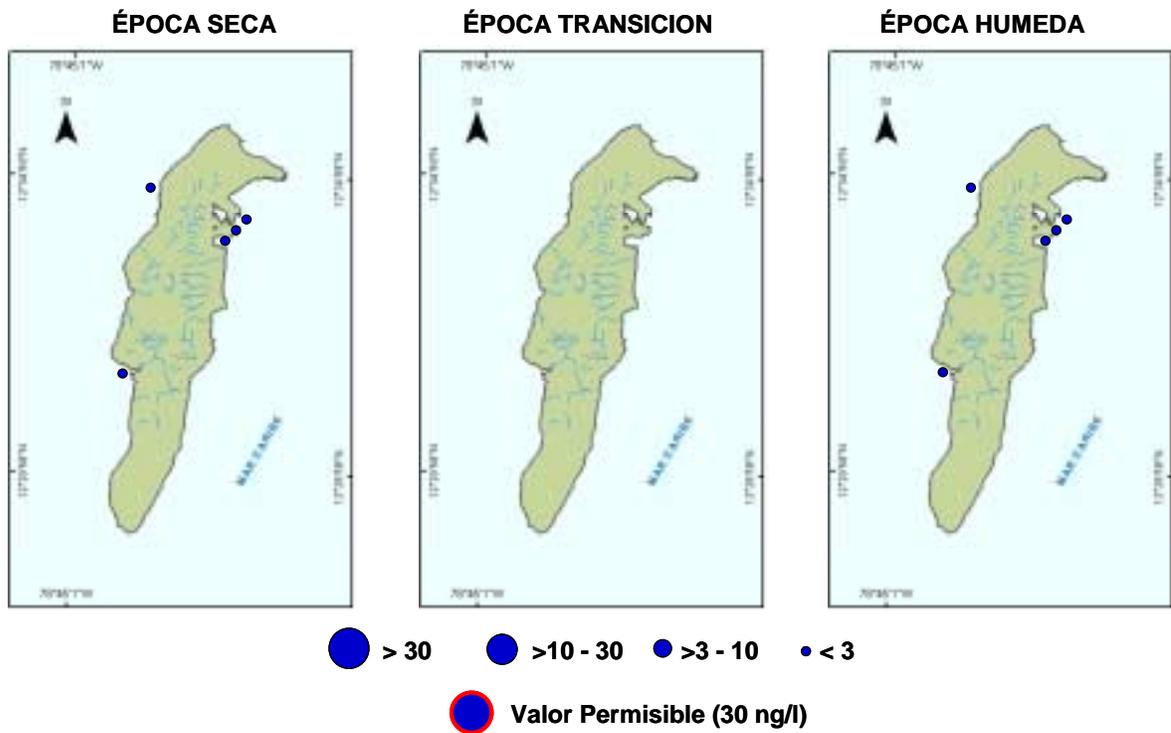
Figura 23. Niveles de residuos de plaguicidas organoclorados en el departamento de San Andrés.

Los resultados sobre la contaminación química por residuos de plaguicidas en el archipiélago de San Andrés, se muestran graficados según la distribución horizontal para el 2001 en la Figura 23. Estos datos se refieren a valores encontrados en las aguas superficiales para las dos épocas (seca y húmeda) del año. En la época de transición, no se realizó muestreo de la zona. Los análisis arrojaron valores en todas las estaciones inferiores a 3ng/l, muy por debajo del valor máximo permisible de 30ng/l durante las dos épocas, indicando que no hay variación del contenido de plaguicidas en la zona por el incremento de las lluvias, lo cual permite considerar este valor como un promedio de los niveles encontrados. Según la escala de riesgo de contaminación, se clasifica esta zona como NO CONTAMINADA o con riesgo bajo de contaminación por residuos de plaguicidas. Aun cuando todos los valores de plaguicidas son muy bajos, los mayores valores de contenidos de plaguicidas para la isla de San Andrés corresponde a la bahía de Hooker, que es el sector isleño que más recibe descargas terrestres.

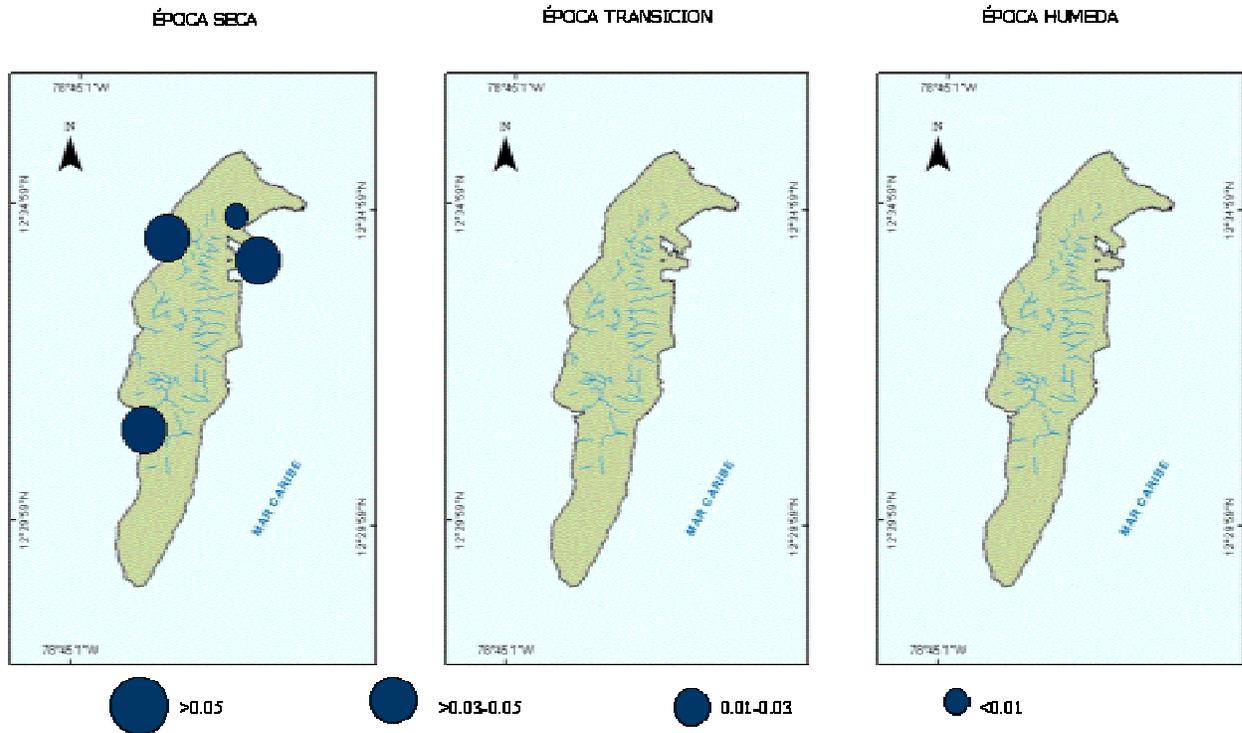
Figura 27. Distribución de Pb($\mu\text{g/ml}$) en la zona costera de San Andrés.

En el caso del Pb, se registraron concentraciones en un rango de 33-42 $\mu\text{g Pb/l}$ para las estaciones establecidas en la Bahía Hoocker (Figura 27).

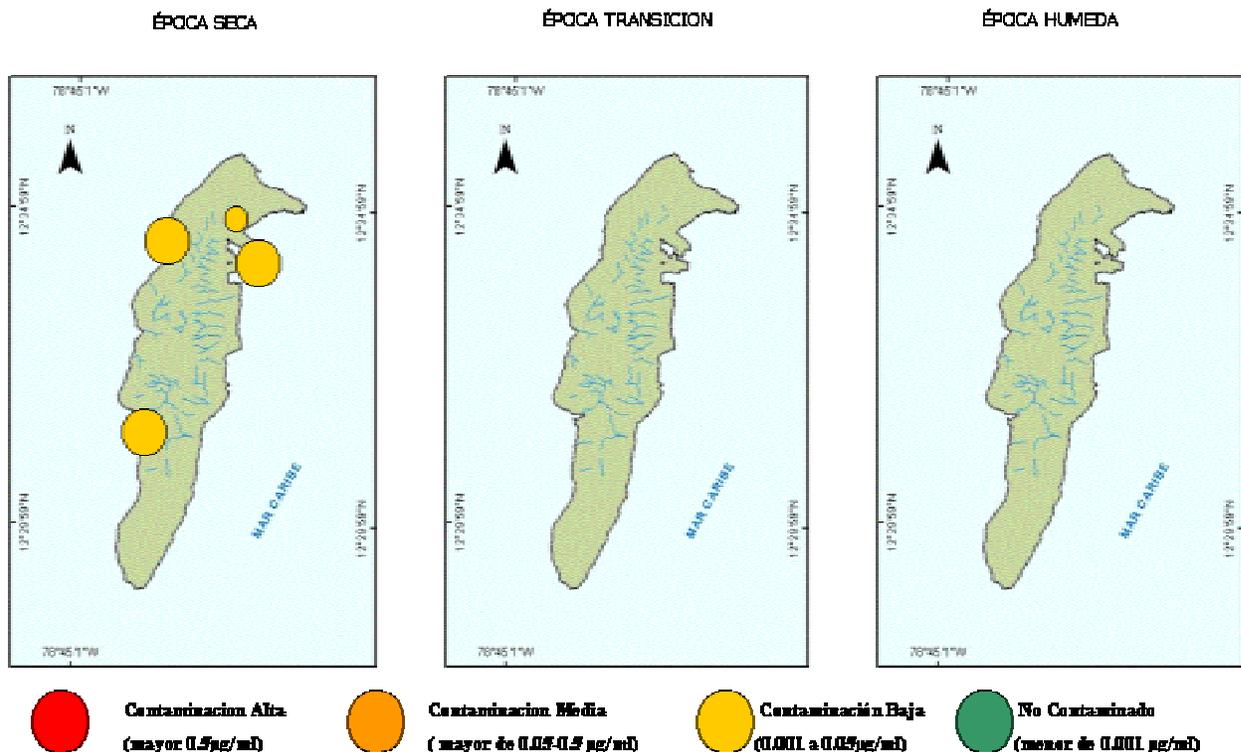
Figura 30. Valoración de la contaminación con Pb ($\mu\text{g/ml}$) en la zona costera de San Andrés.

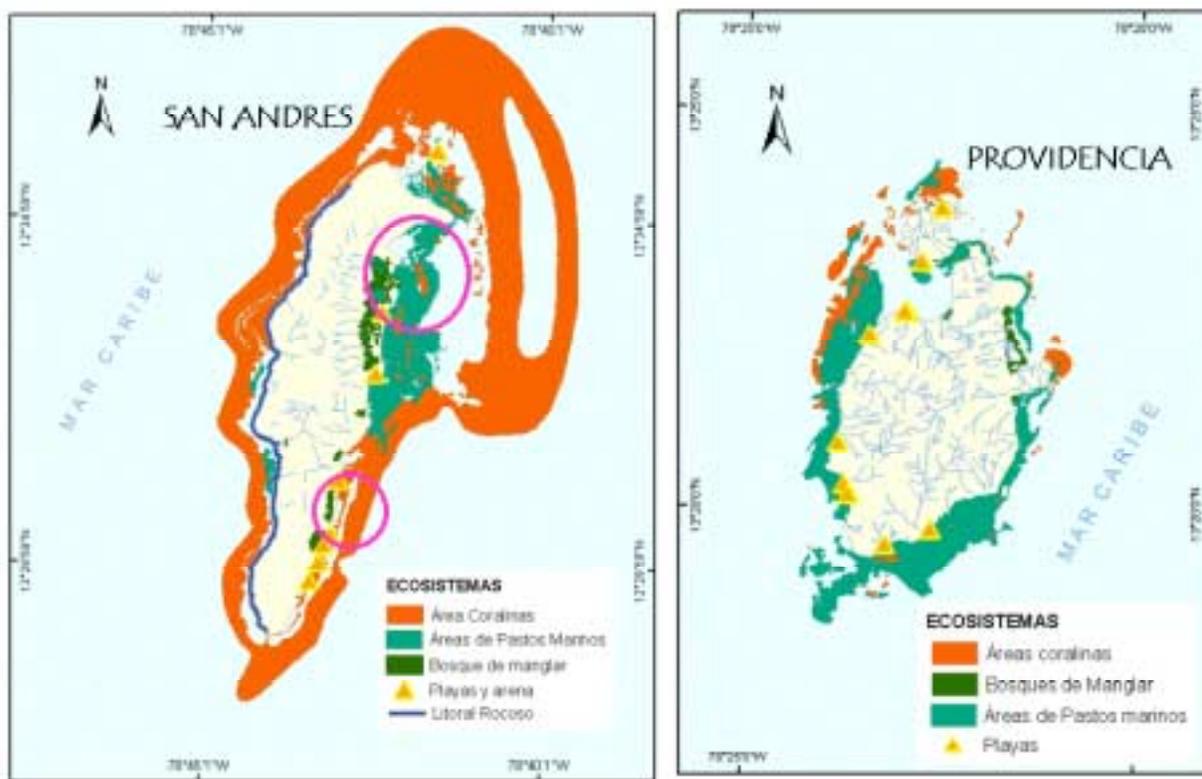
Figura 31. Ecosistemas marinos y costeros en San Andrés y Providencia. Zonas con signos de deterioro por contaminación.

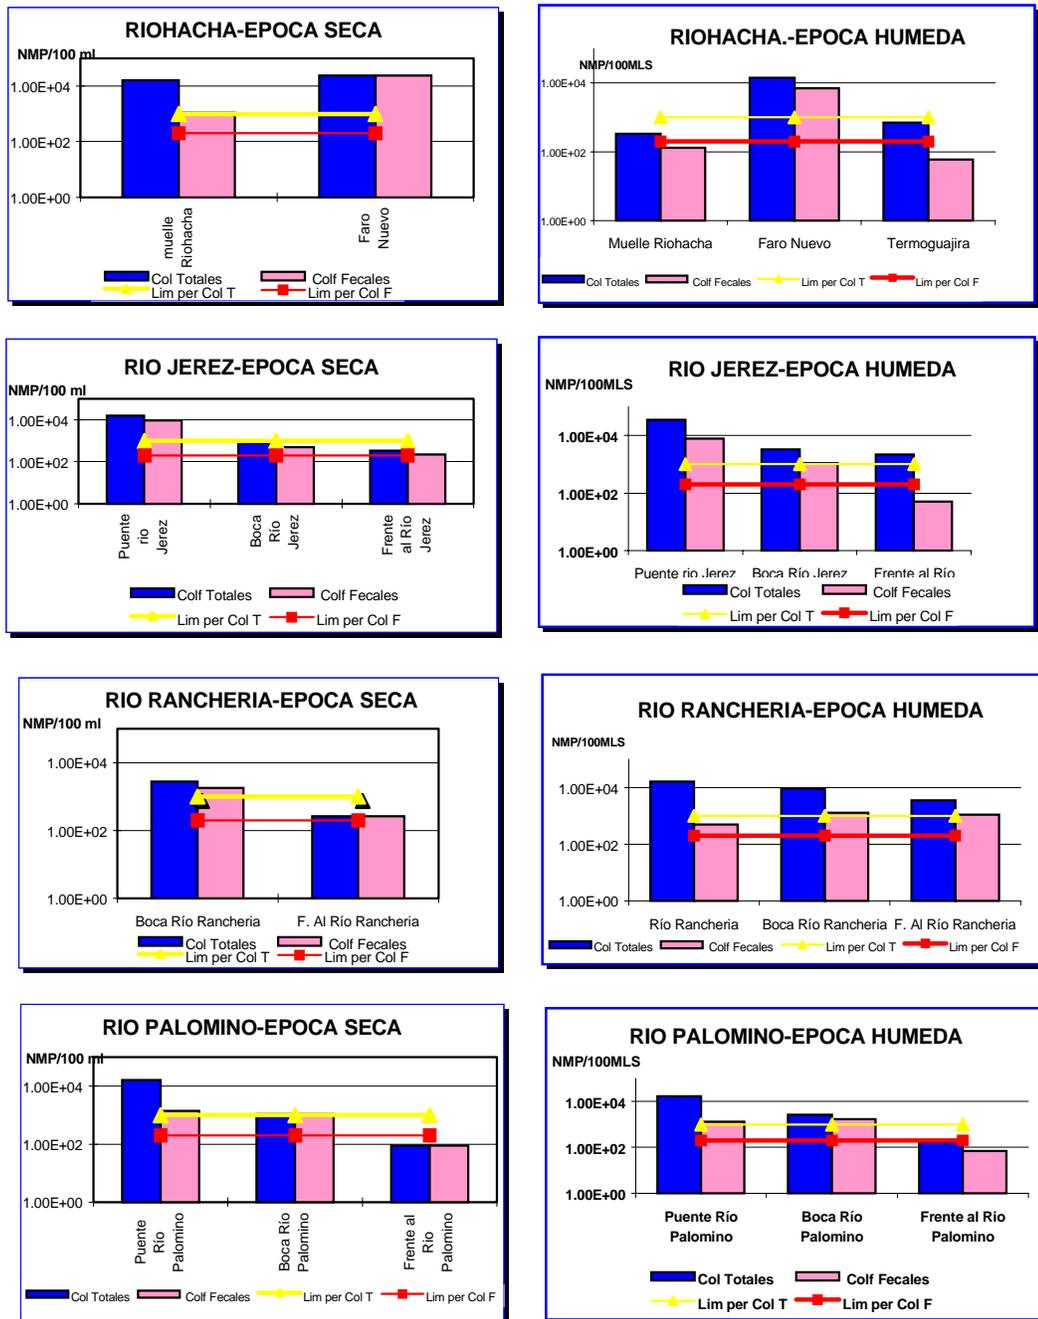
Figura 2. Niveles de Coliformes totales y fecales. Límites permisibles por la legislación colombiana para aguas de uso primario. Zona costera del departamento de la Guajira.

Por estas razones se observa la mayor concentración de Coliformes totales y fecales en la estación de Faro Nuevo con una concentración de 24000 NMP/100 ml. También se evidencia la influencia que ejercen los asentamientos humanos ribereños como Dibulla a los ríos Jerez, Ranchería y Cañas, encontrándose la concentración de Coliformes fecales por encima de los límites permisibles por la Legislación Colombiana, valores entre 330 y 9200 NMP/100 ml en la época seca y entre 490 y 7900 NMP/100 ml en la época húmeda. Los niveles menores de este grupo bacteriano se distribuyen en las muestras provenientes de la desembocadura de cada uno de los ríos y el mar (agua salina); donde se puede observar la influencia de la salinidad y los fenómenos de dilución y dispersión en los Coliformes fecales (Figuras 37 y 38).

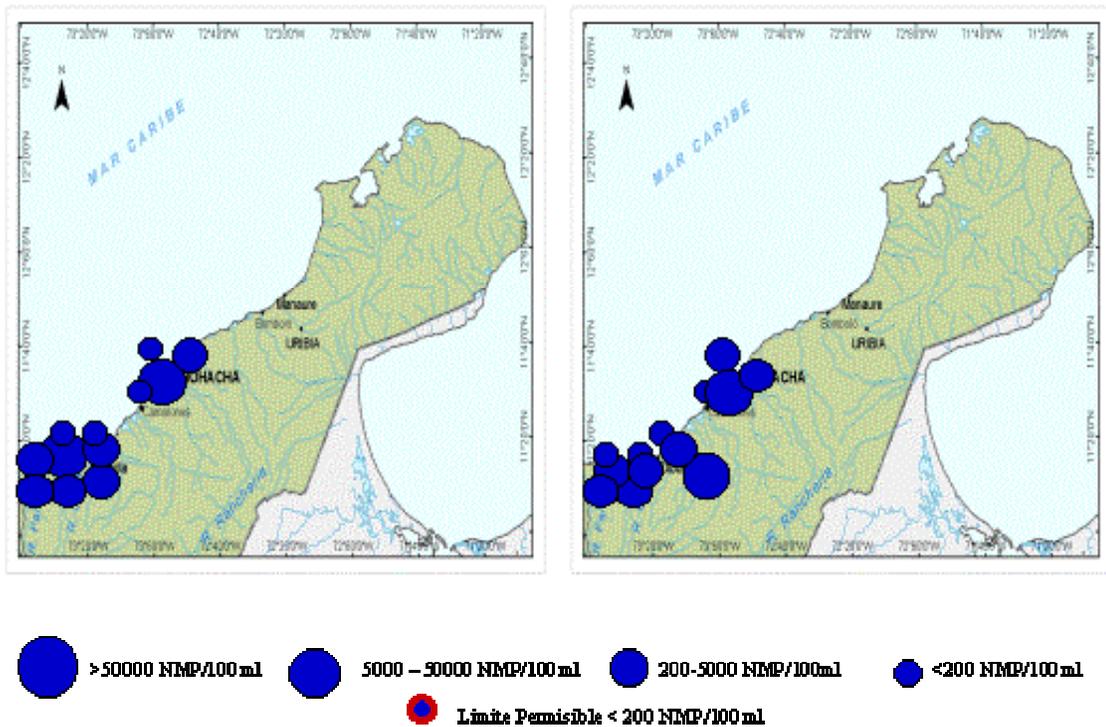
Figura 3. Distribución de coliformes fecales (NMP / 100 ml) en la zona costera del departamento de la Guajira. Datos puntuales por época año 2001.

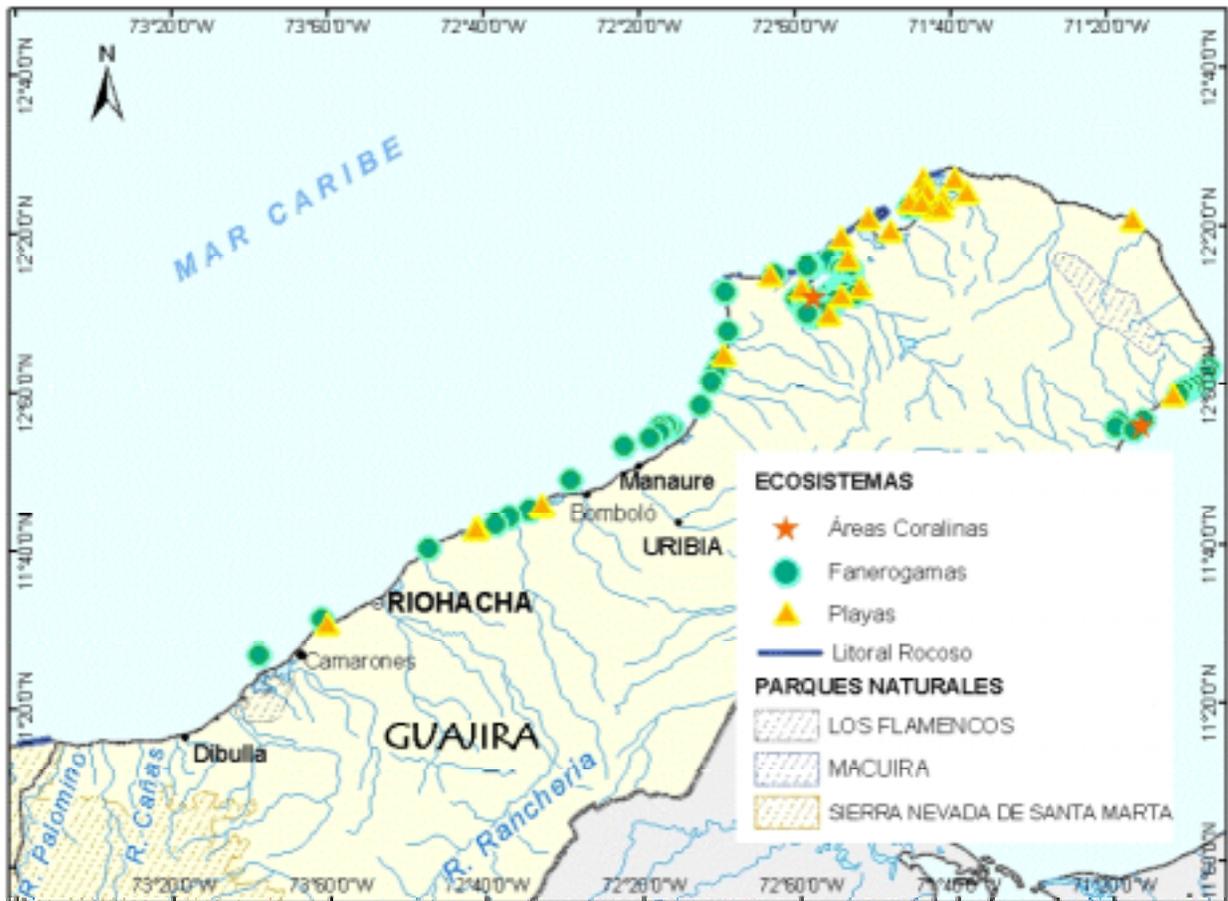
Figura 15: ecosistemas marinos y costeros de la Guajira. Áreas deterioradas por al contaminación.

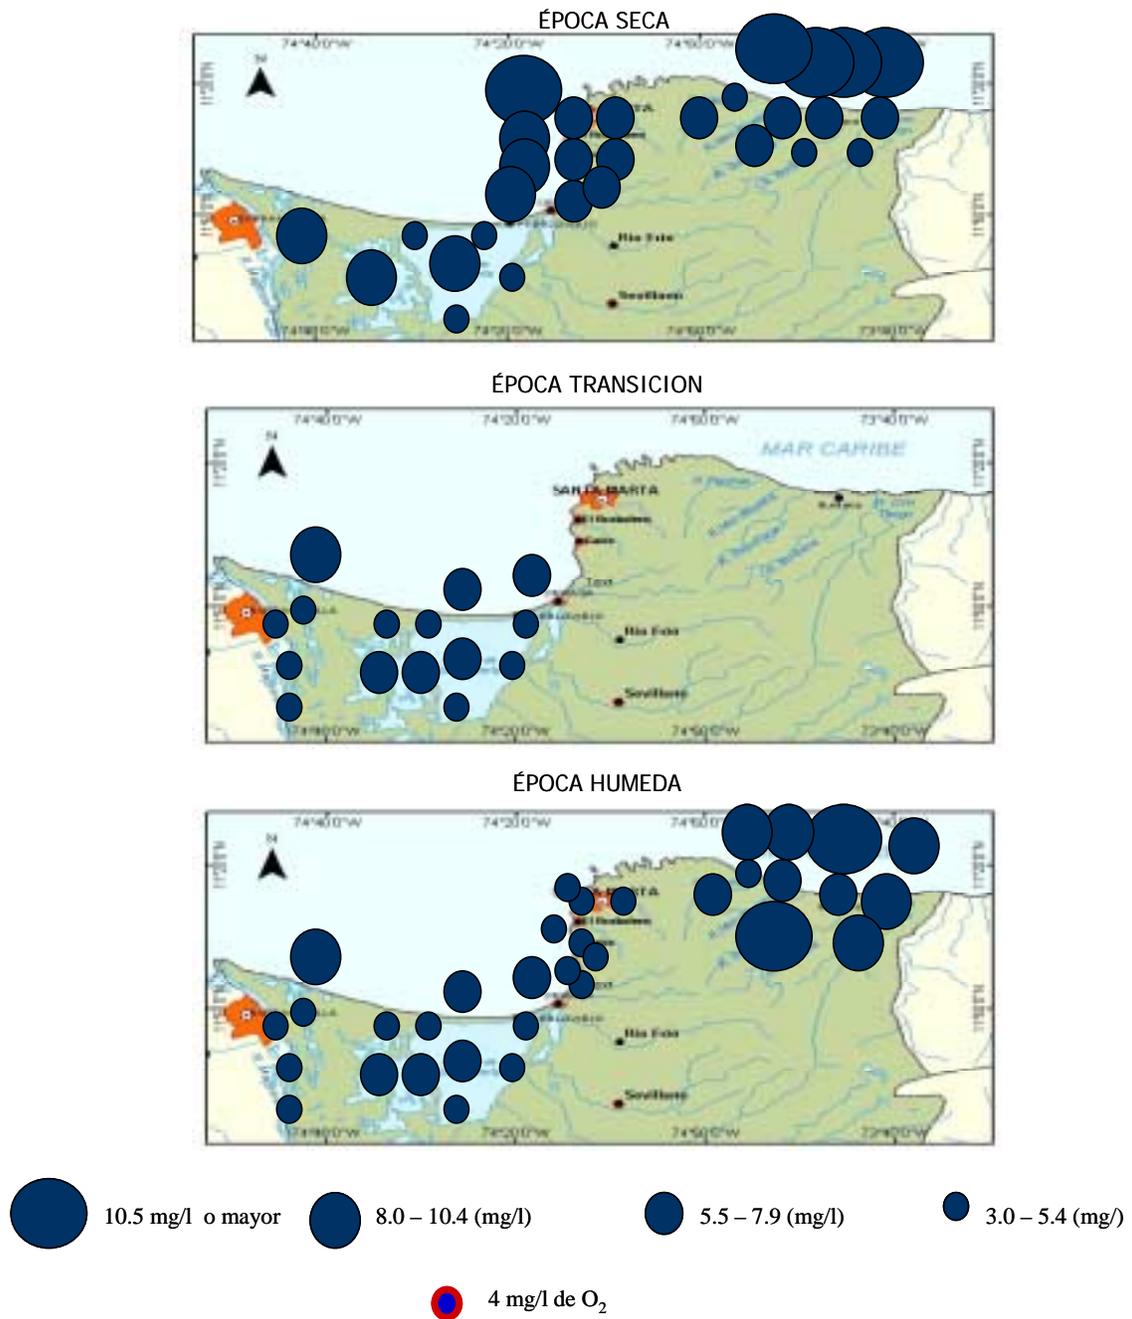
Datos de dos muestreos realizados en las épocas de seca y lluviosa del año 2001 en el sector norte y promedios para las temporadas de seca, intermedia y lluvias en la CGSM.

Figura 17. Distribución del oxígeno disuelto (mg/l) en la zona costera del departamento del Magdalena.

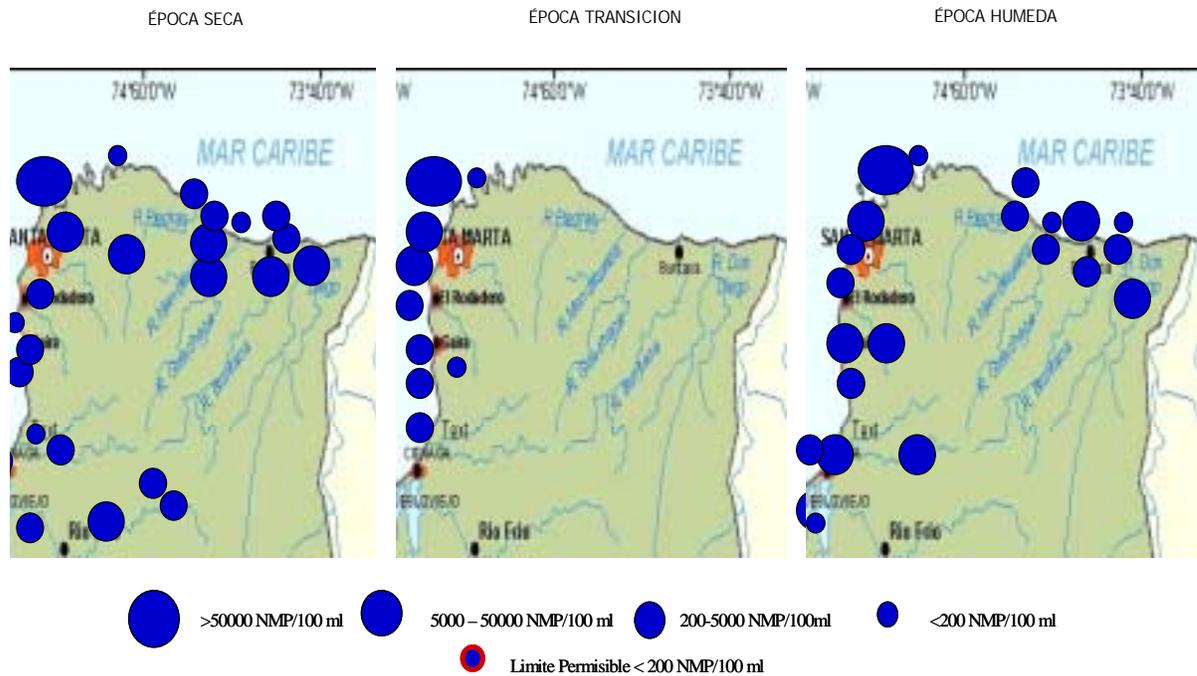
Figura 22. Distribución de coliformes fecales (NMP/100 ml) en la zona costera de Magdalena. Datos promedio 1998-2001.

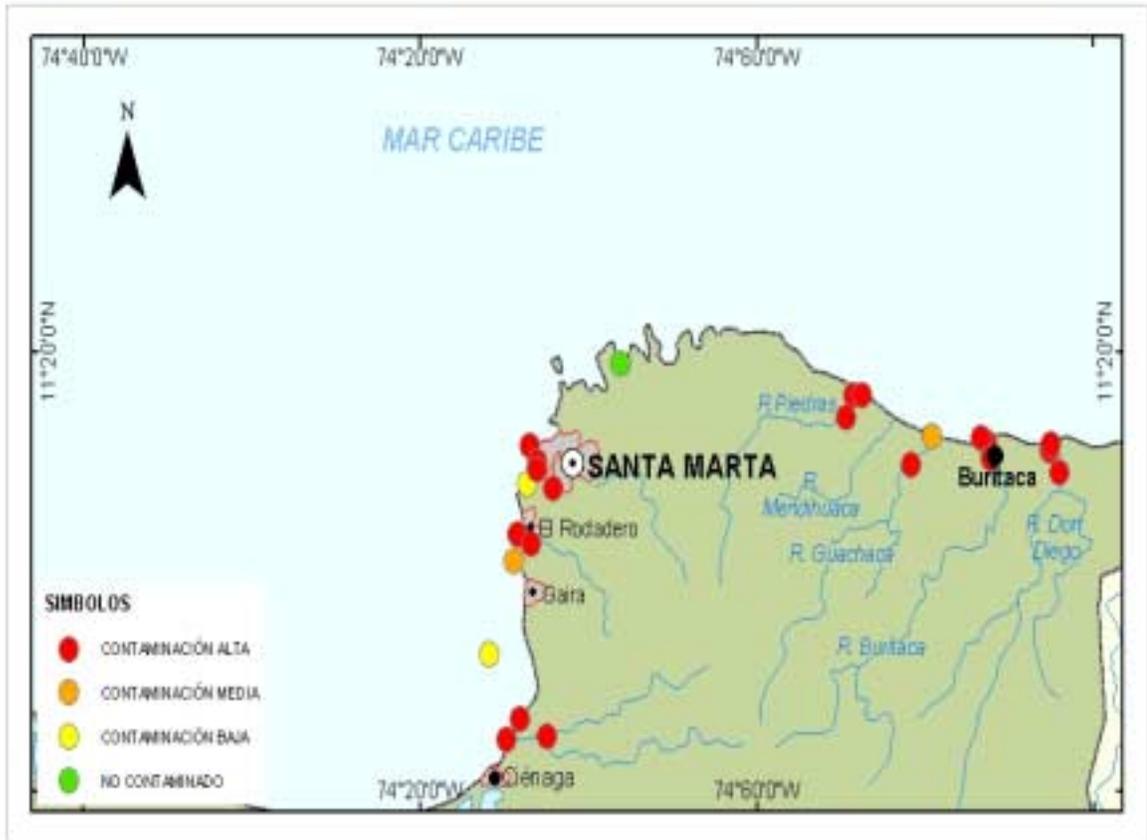
Figura 23. Niveles de Riesgo de Contaminación Microbiológica durante los años 1999-2001 en la zona costera del Magdalena.

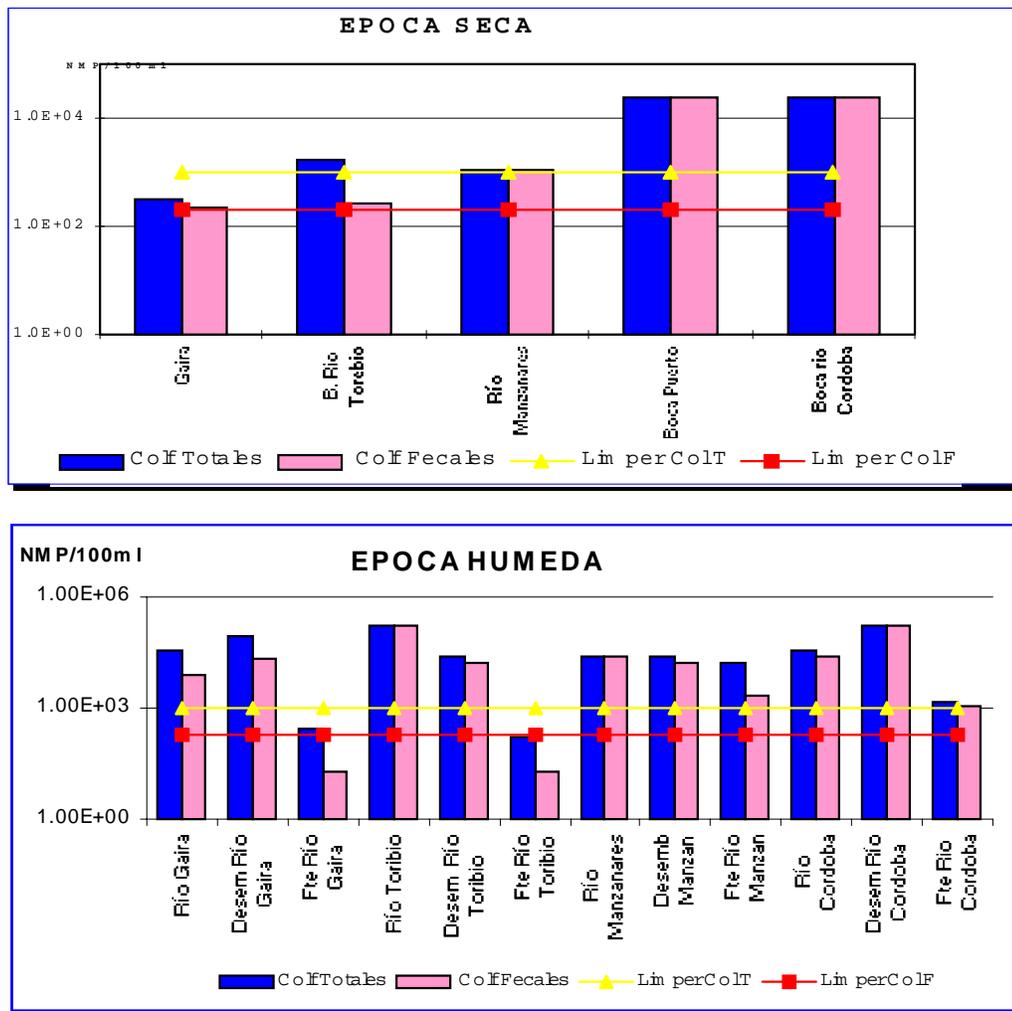
Figura 24. Niveles de Coliformes totales, fecales en la zona costera del departamento del Magdalena durante 2001 y límites permisibles establecidos por la Legislación Colombiana.

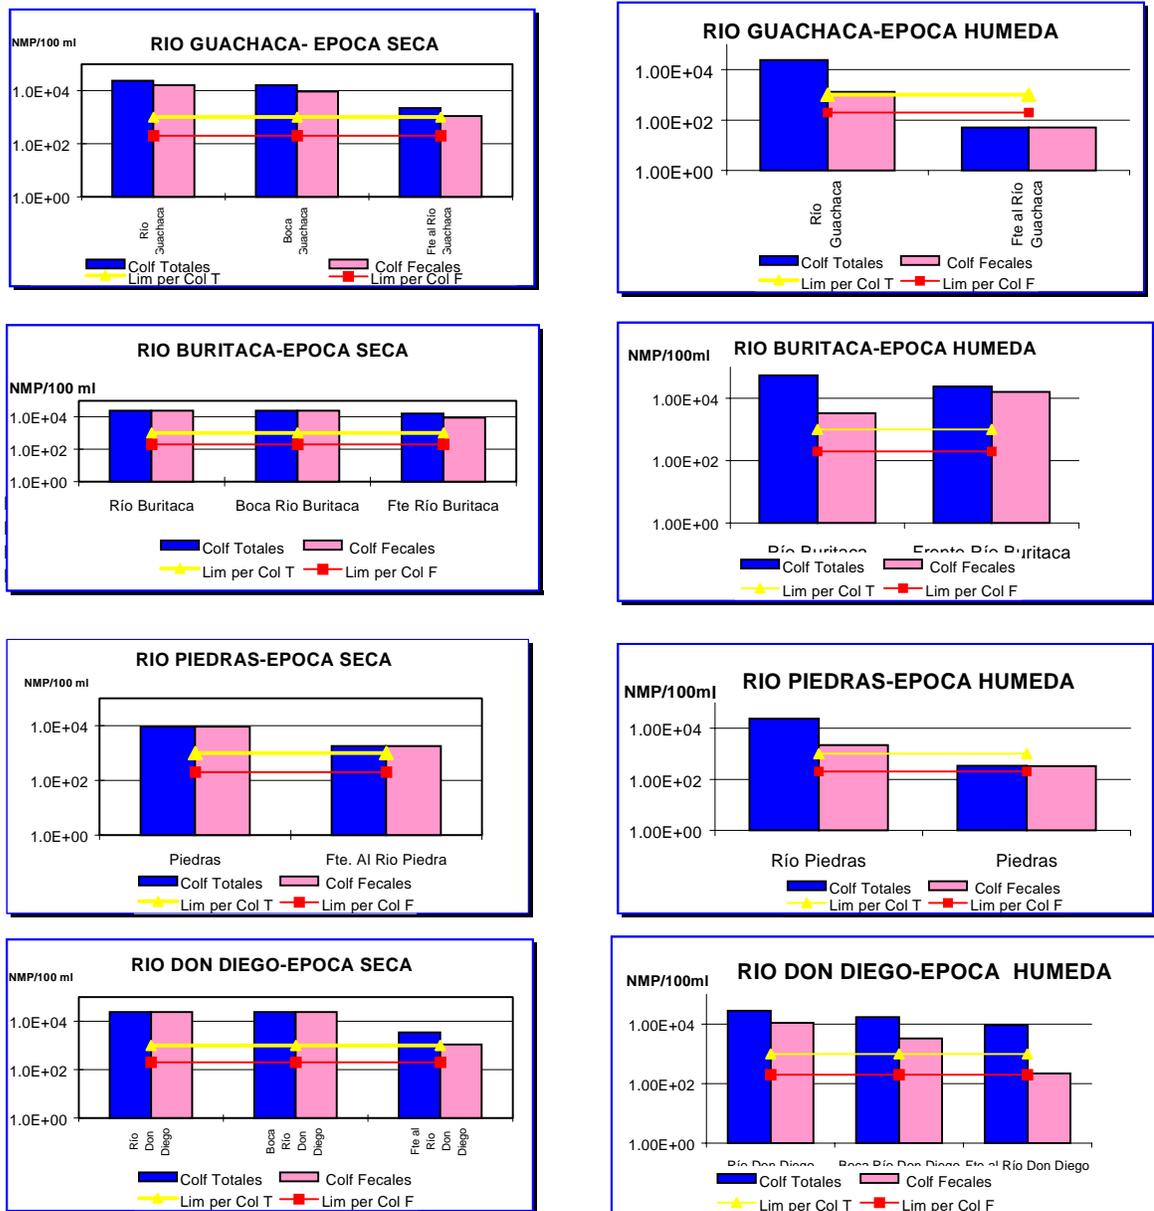
Figura 25. Niveles de Coliformes Totales, Fecales y en los tributarios procedentes de la Sierra Nevada de Santa Marta durante la época seca y húmeda de 2001. Límites permisibles establecidos por la Legislación Colombiana

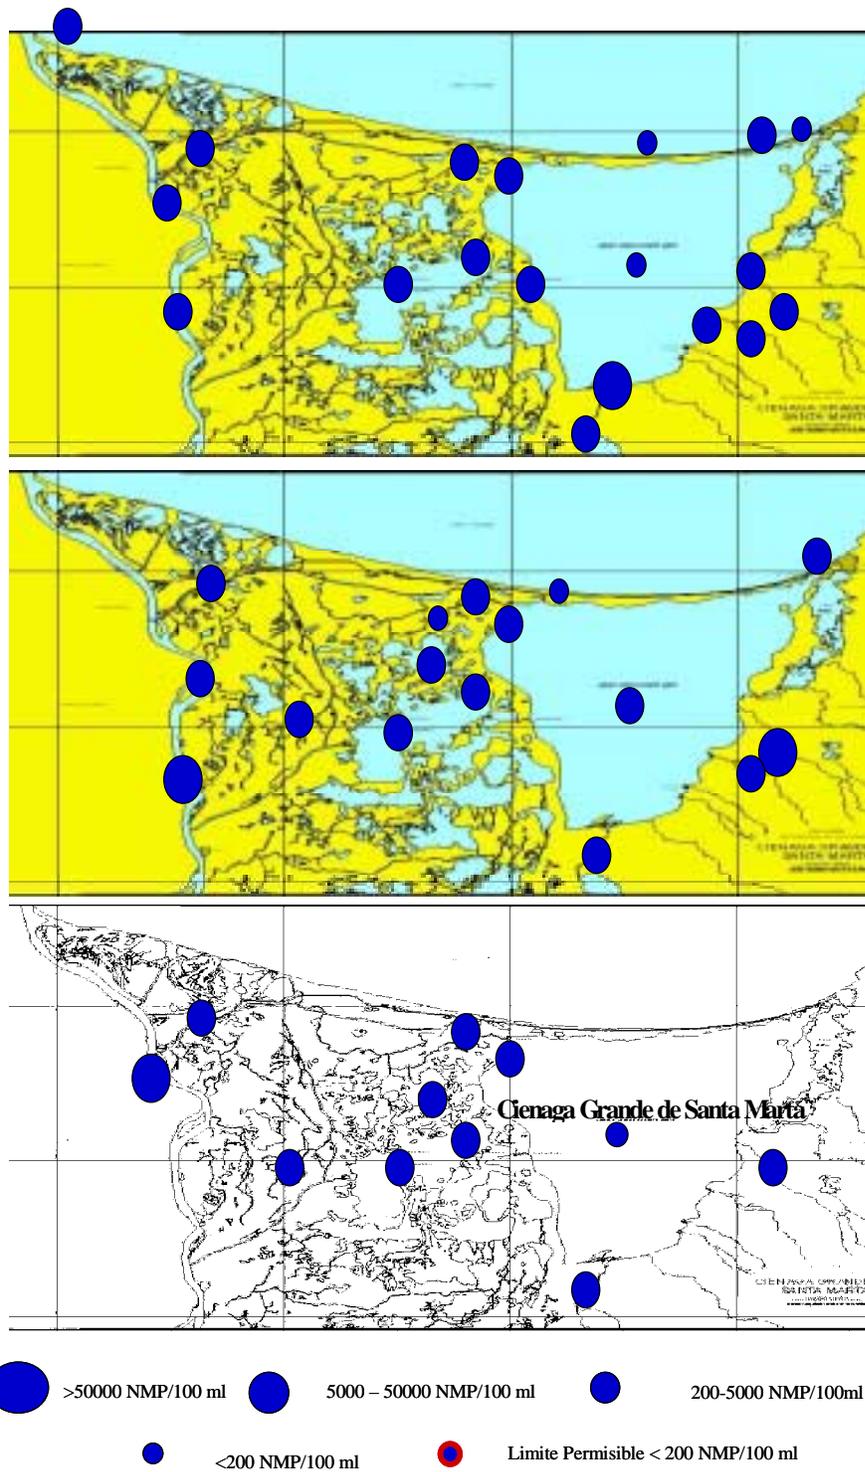
Figura 27. Tendencia de Coliformes fecales en la CGSM para los años 1998-2001. Época Seca, Transición y Húmeda (datos promedio).
