DIAGNÓSTICO Y EVALUACIÓN DE LA CALIDAD AMBIENTAL MARINA EN EL CARIBE Y PACÍFICO COLOMBIANO. RED DE VIGILANCIA PARA LA CONSERVACIÓN Y PROTECCIÓN DE LAS AGUAS MARINAS Y COSTERAS DE COLOMBIA.

TOMO II - Anexos 6

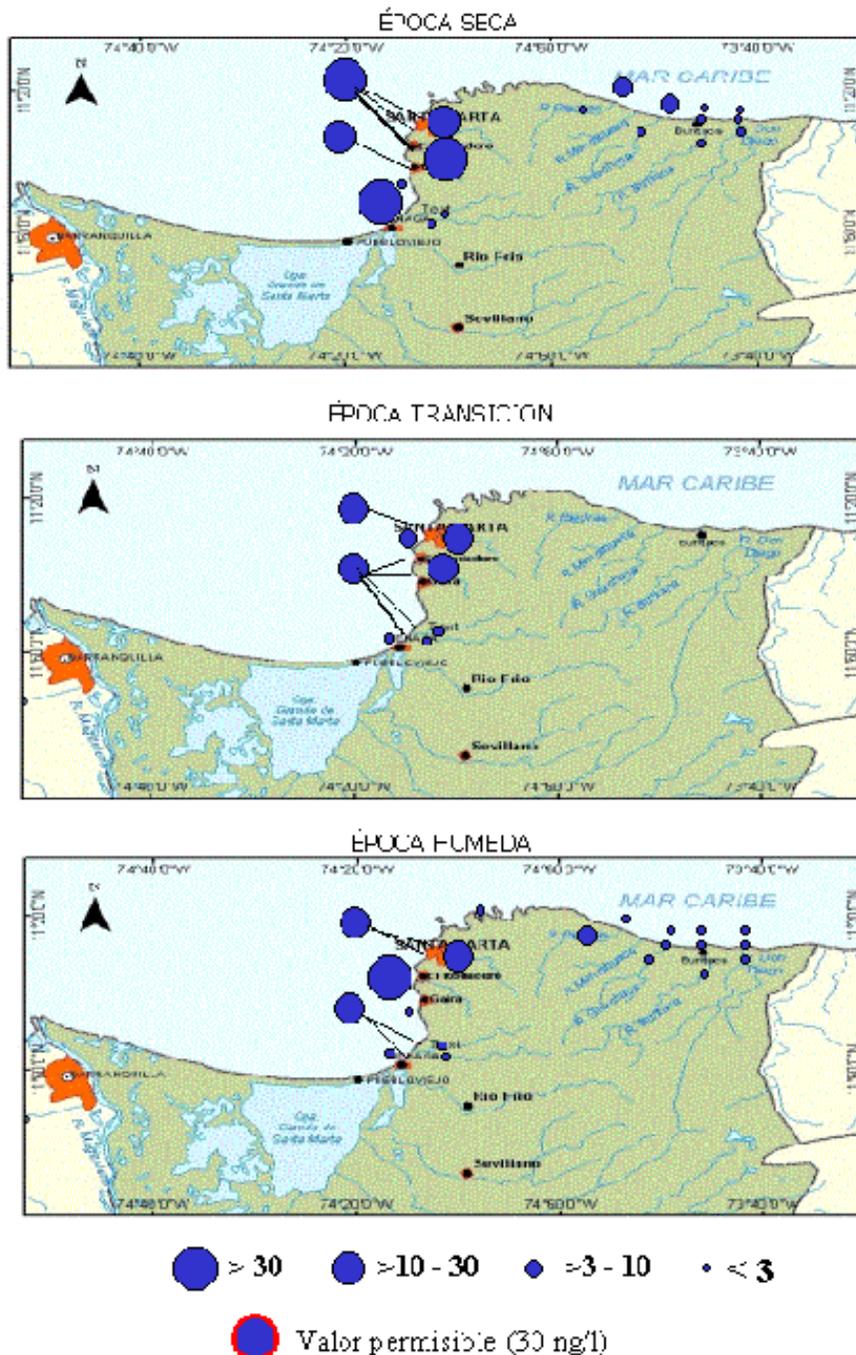
Figura 1. Niveles en ng/l de residuos de plaguicidas organoclorados en la zona costera del Magdalena (valores promedio del periodo 1995 - 2001)

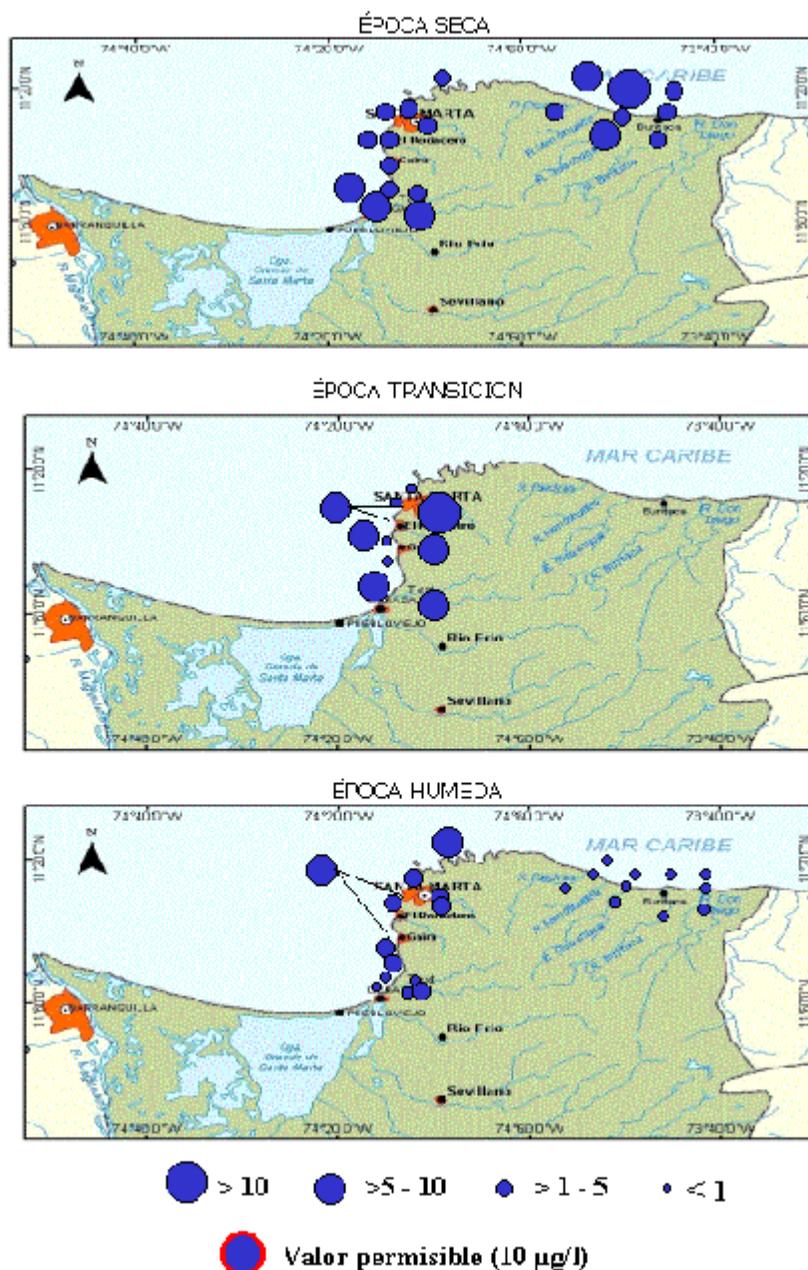
Figura 2. niveles en µg/l de hidrocarburos disueltos y dispersos en la zona costera del Magdalena (valores promedio del periodo 1998 - 2001)

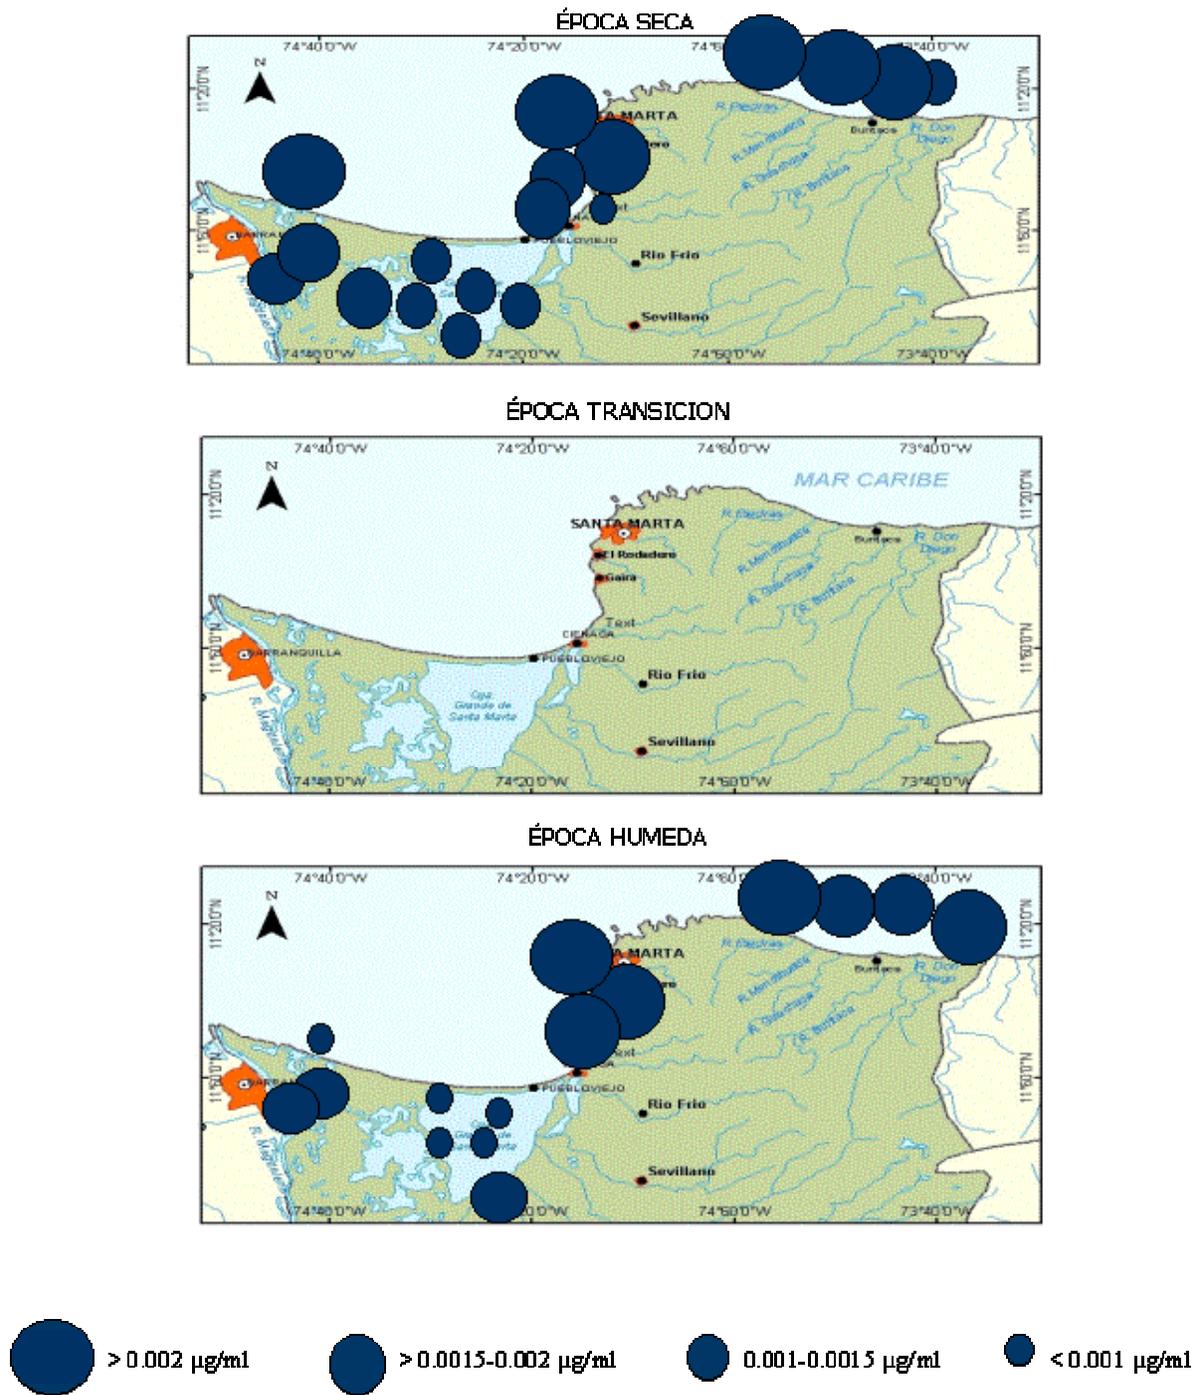
Figura 3. Distribución de Cd en la zona costera del departamento del Magdalena.

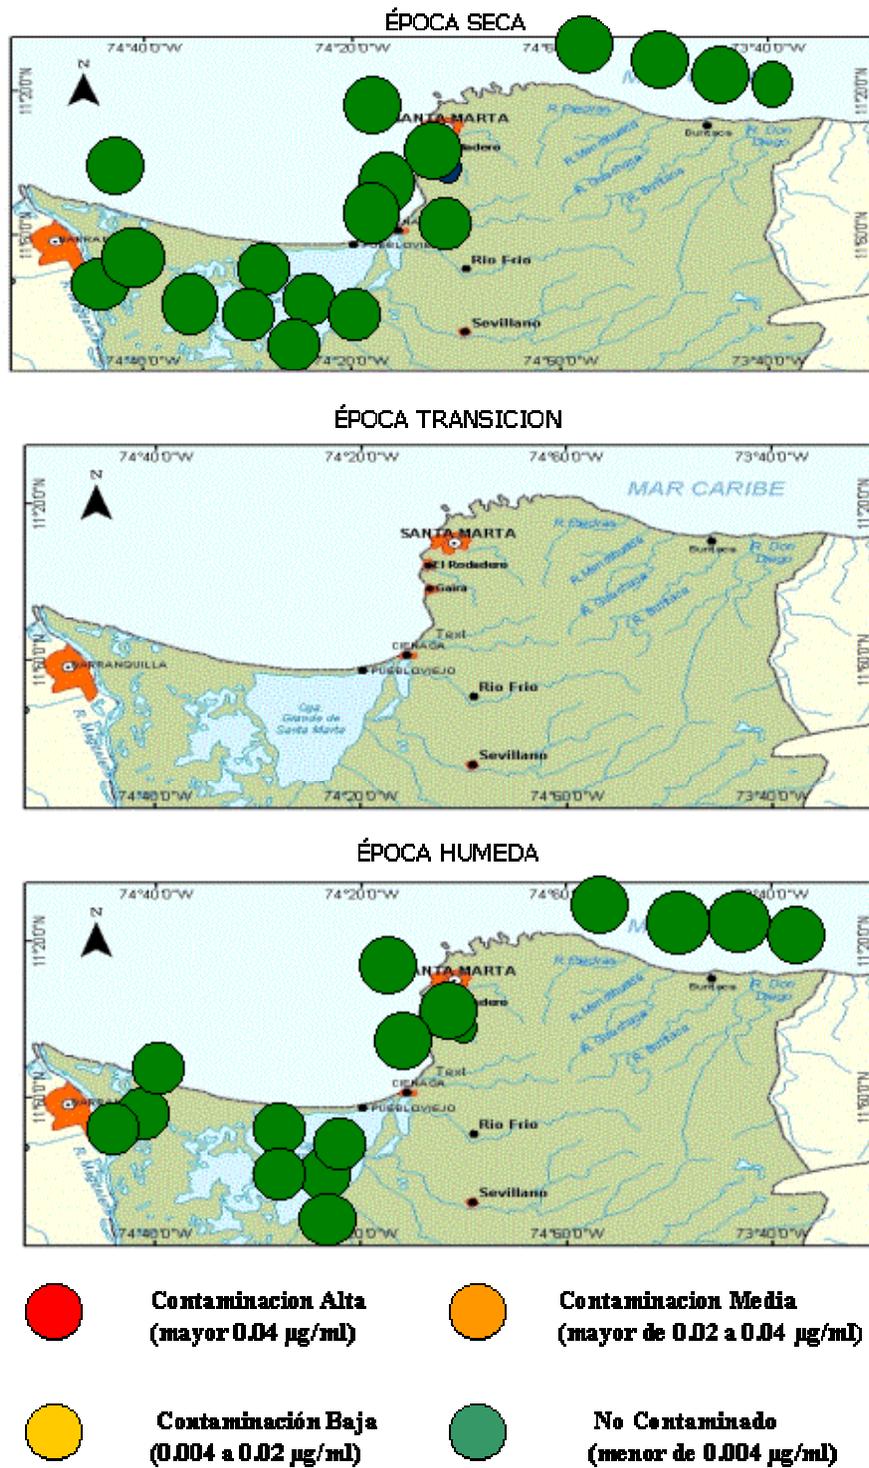
Figura 4. Valoración de la contaminación con Cd en la zona costera del departamento del Magdalena.

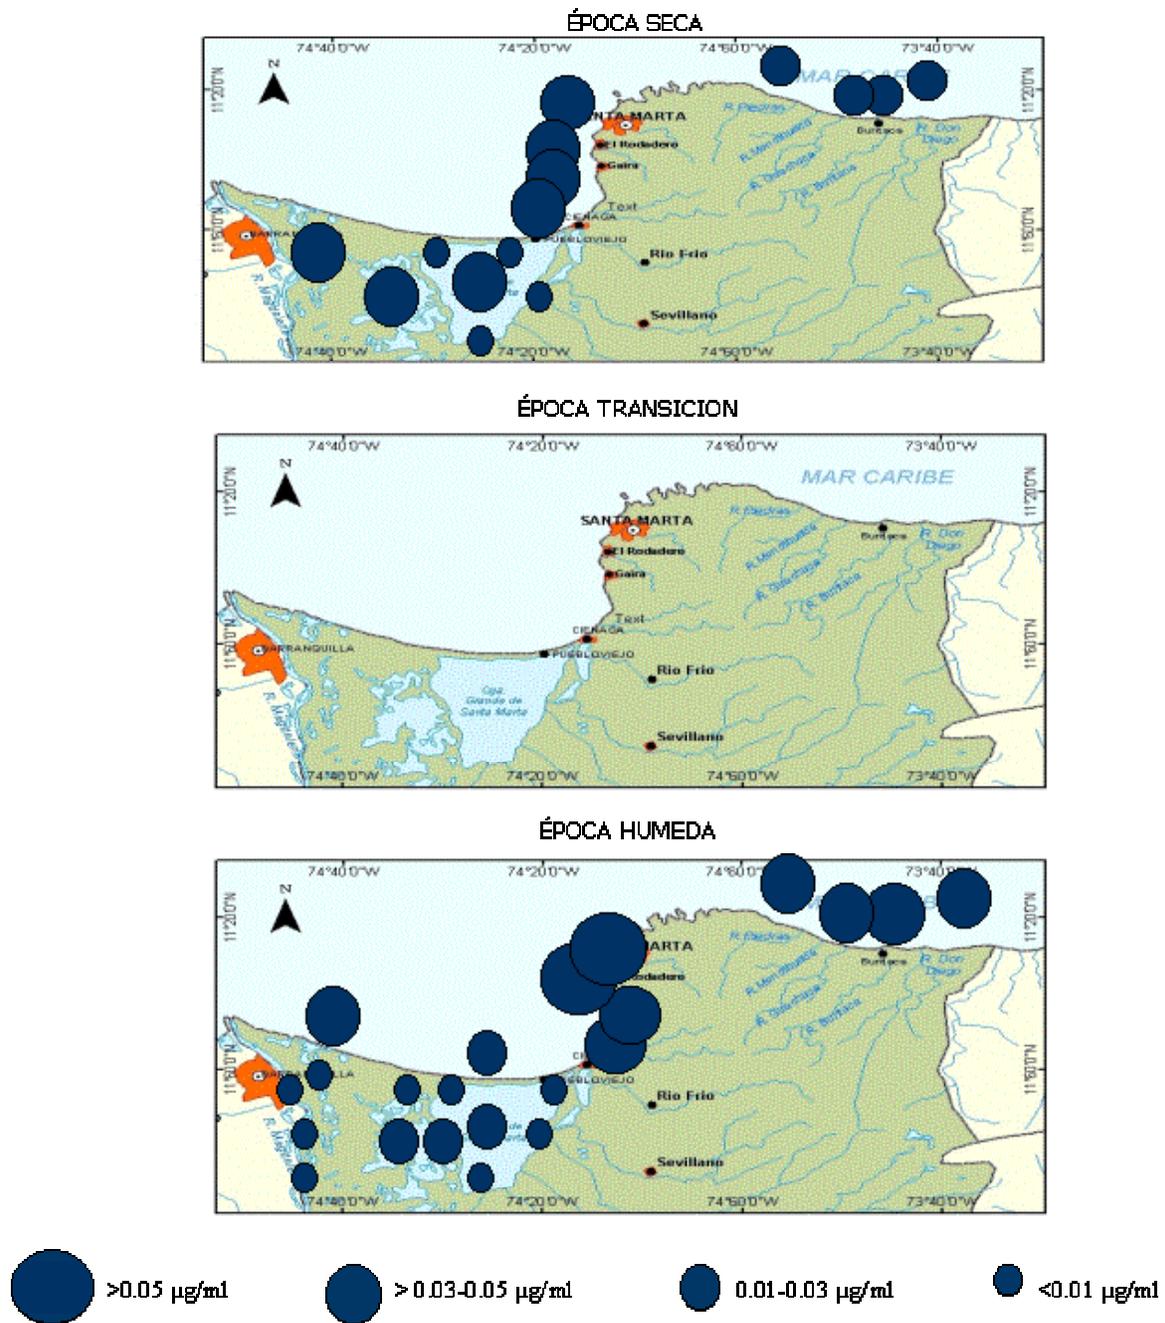
Figura 5. Distribución de Pb ($\mu\text{g/ml}$) en la zona costera del departamento del Magdalena.

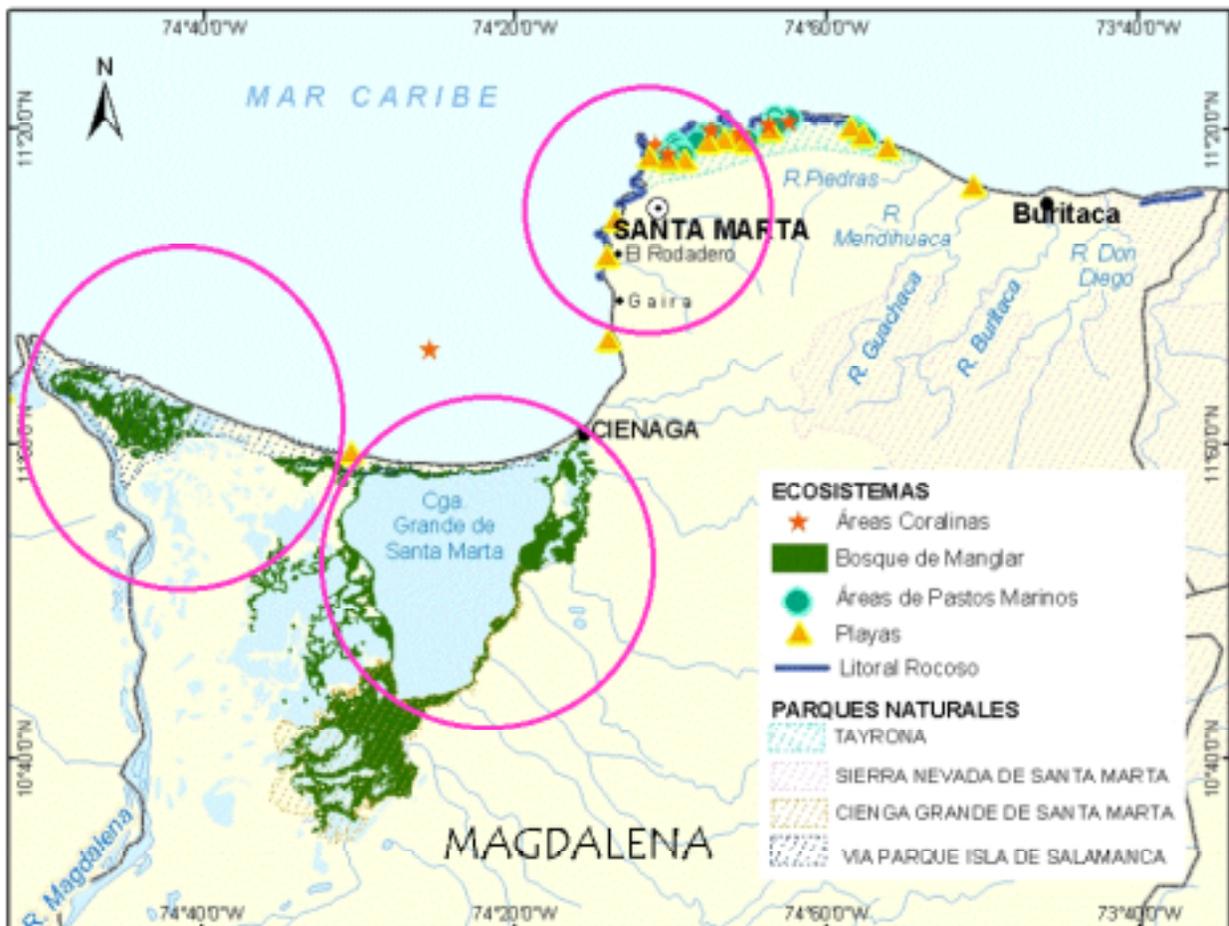
Figura 7: ecosistemas costeros del departamento del Magdalena. Áreas afectadas por la contaminación.

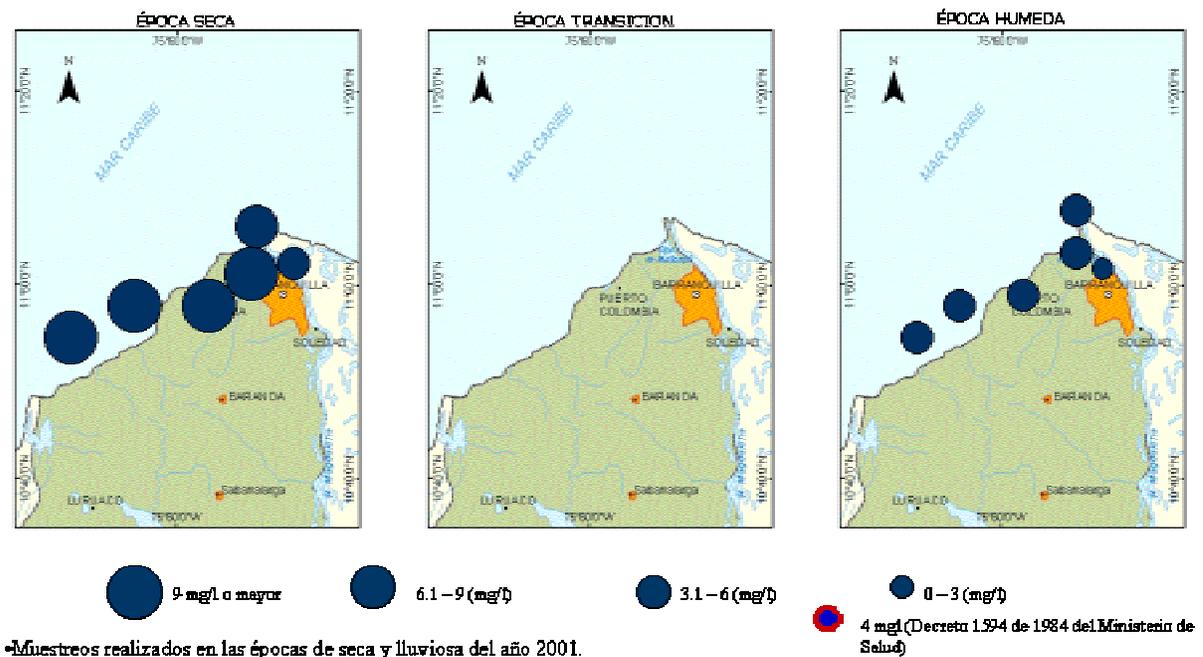
Figura 10. Distribución del oxígeno disuelto (mg/l) en la zona costera del departamento del Atlántico

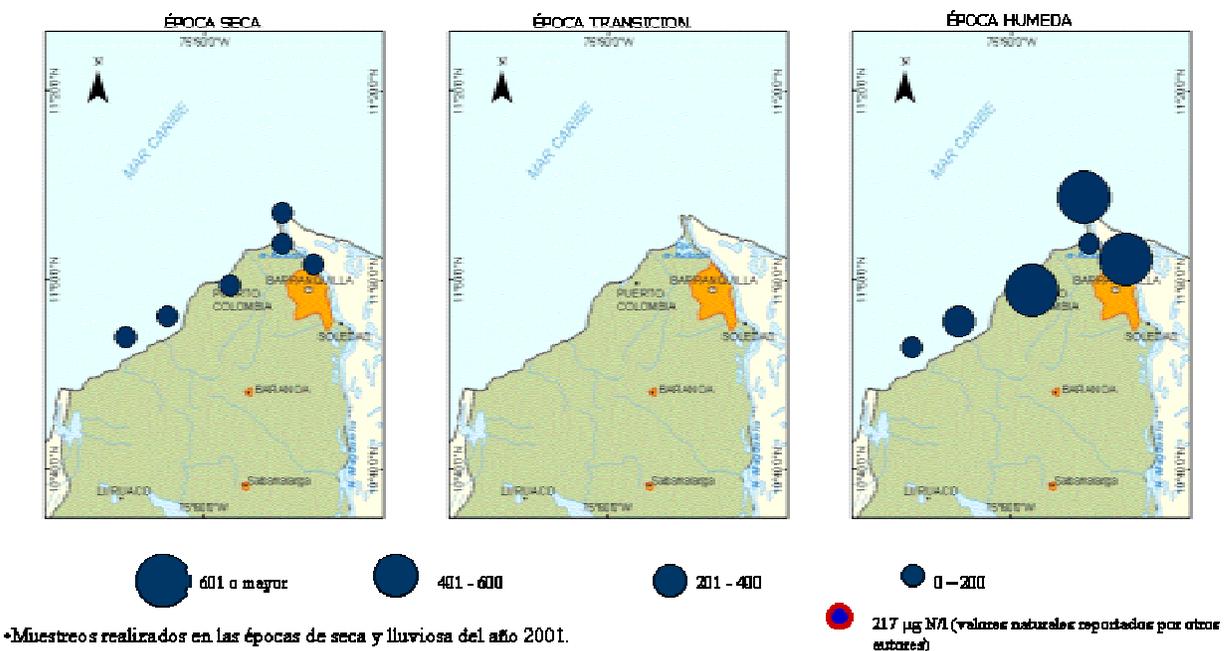
Figura 11. Distribución del nitrógeno inorgánico disuelto ($\mu\text{g N/l}$) en la zona costera del departamento del Atlántico

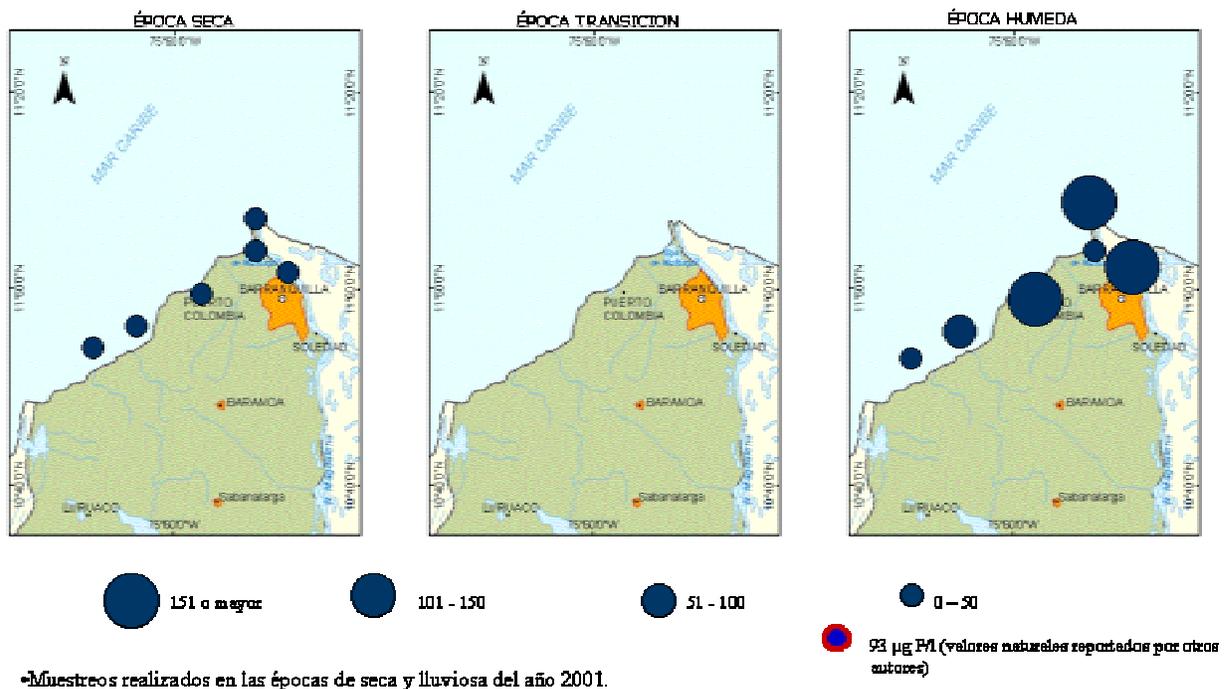
Figura 12. Distribución del fósforo inorgánico disuelto ($\mu\text{g P/I}$) en la zona costera del departamento del Atlántico

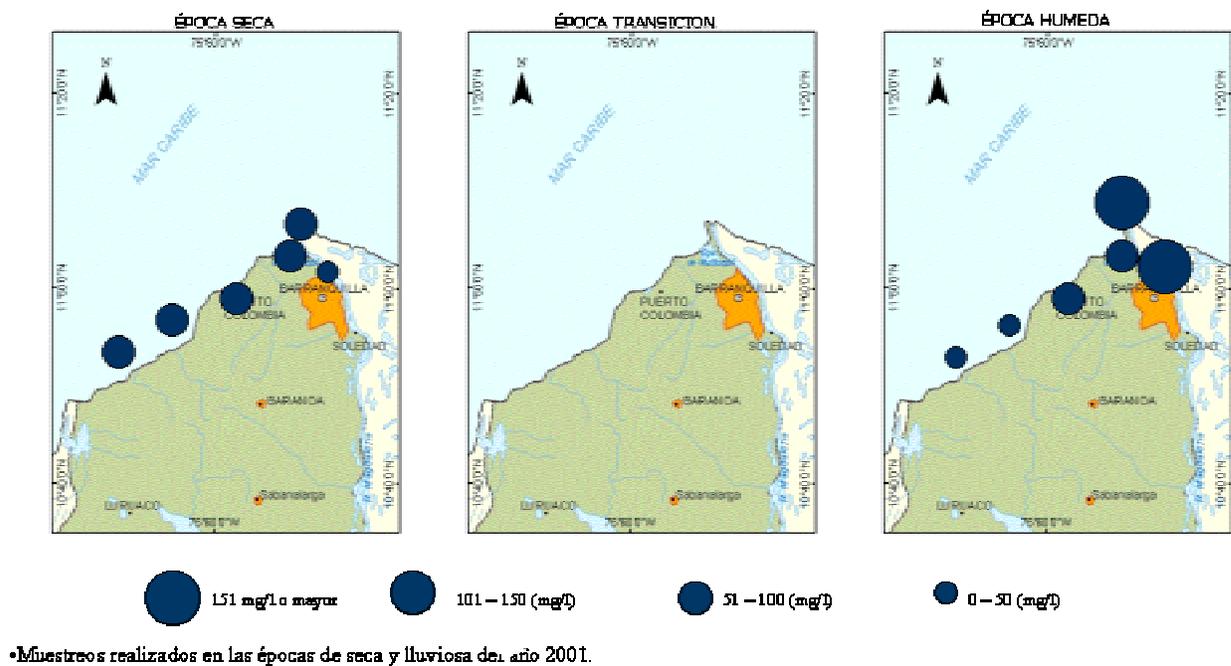
Figura 13. Distribución de los sólidos suspendidos (mg/l) en la zona costera del departamento del Atlántico

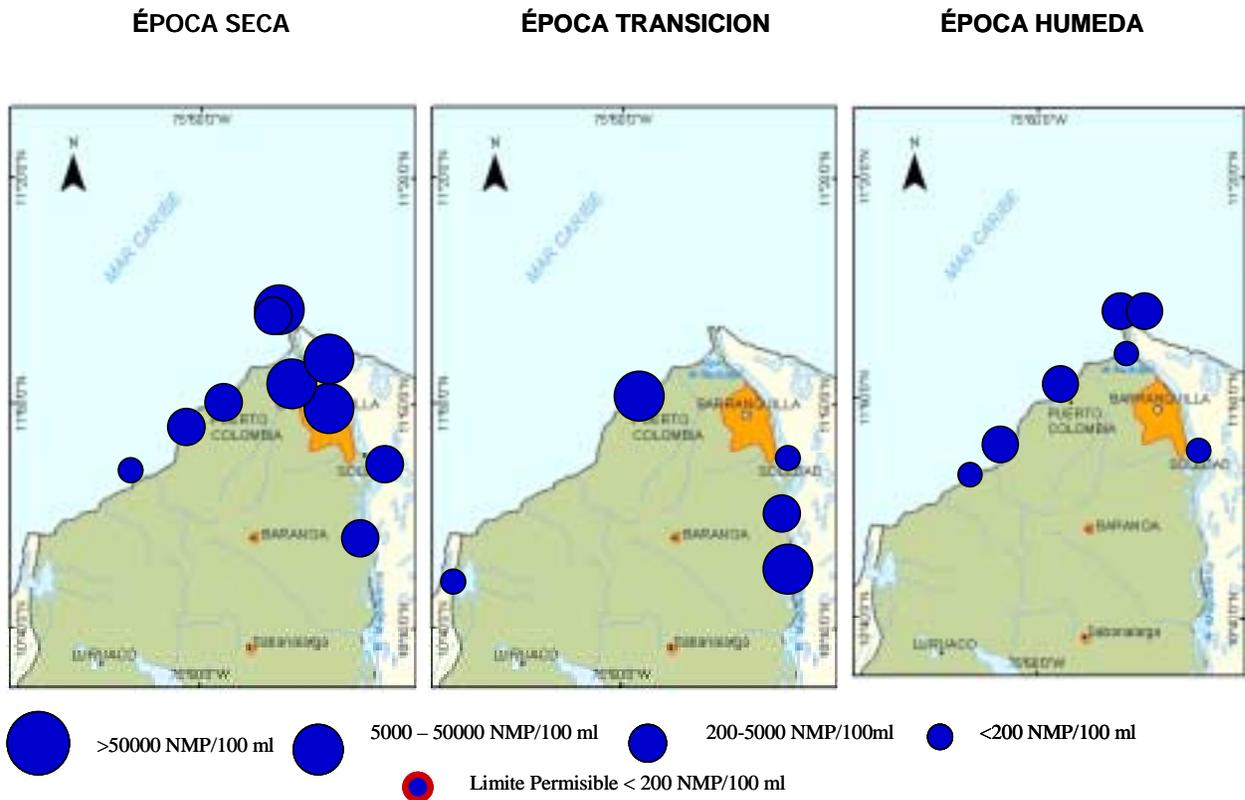
Figura 14. Distribución de Coliformes Fecales (NMP/100 ml) en la zona costera del departamento del Atlántico. Datos promedio 1995-1997-1999-2000 y 2001.

La Ciénaga de Mallorquín presentó niveles elevados de Coliformes fecales lo cual refleja la incidencia del Río Magdalena, al estar conectada con canales que vierten las aguas del río a la Ciénaga. Además, los lixiviados procedentes del relleno sanitario y la presencia de barrios aledaños a la ciénaga contribuyen con la contaminación.

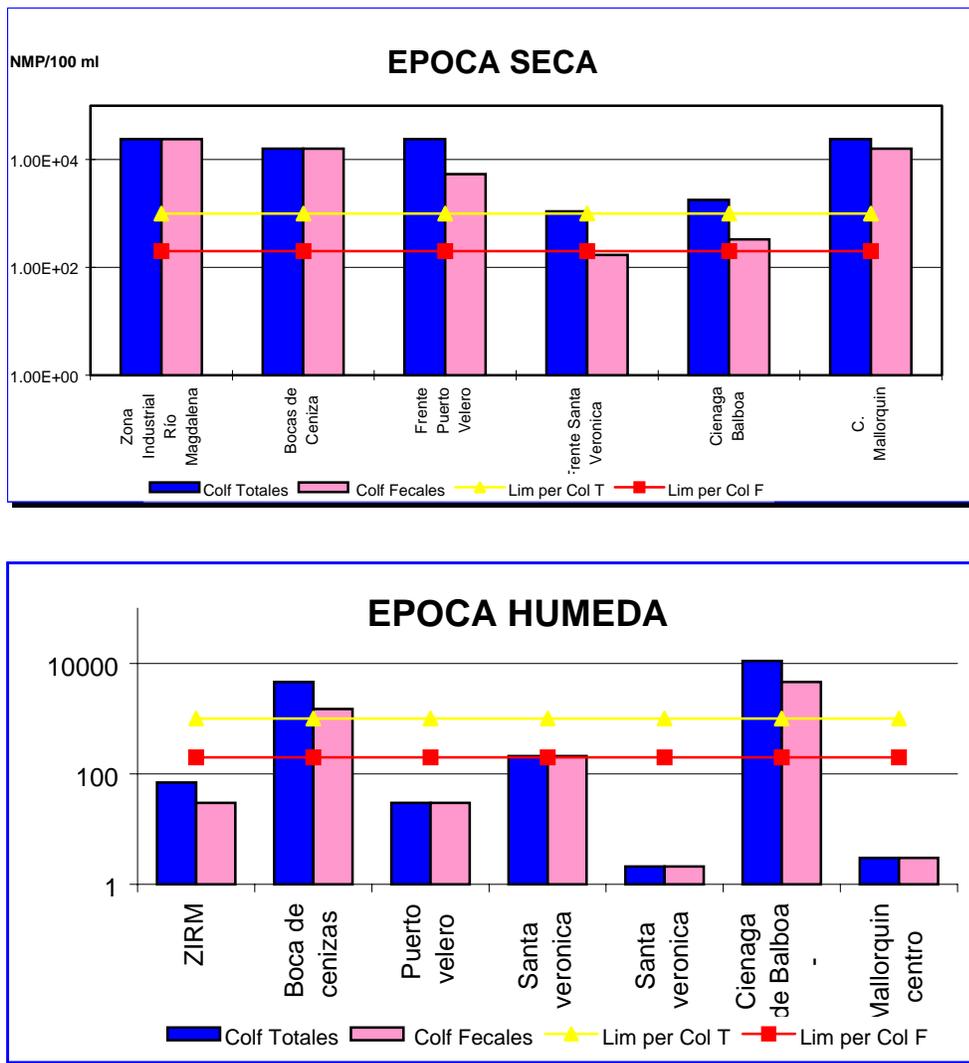
Figura 15. Niveles de Coliformes totales y fecales. Límites permisibles establecidos por la Legislación Colombiana para aguas de uso primario. Zona costera del departamento del Atlántico. 2001.

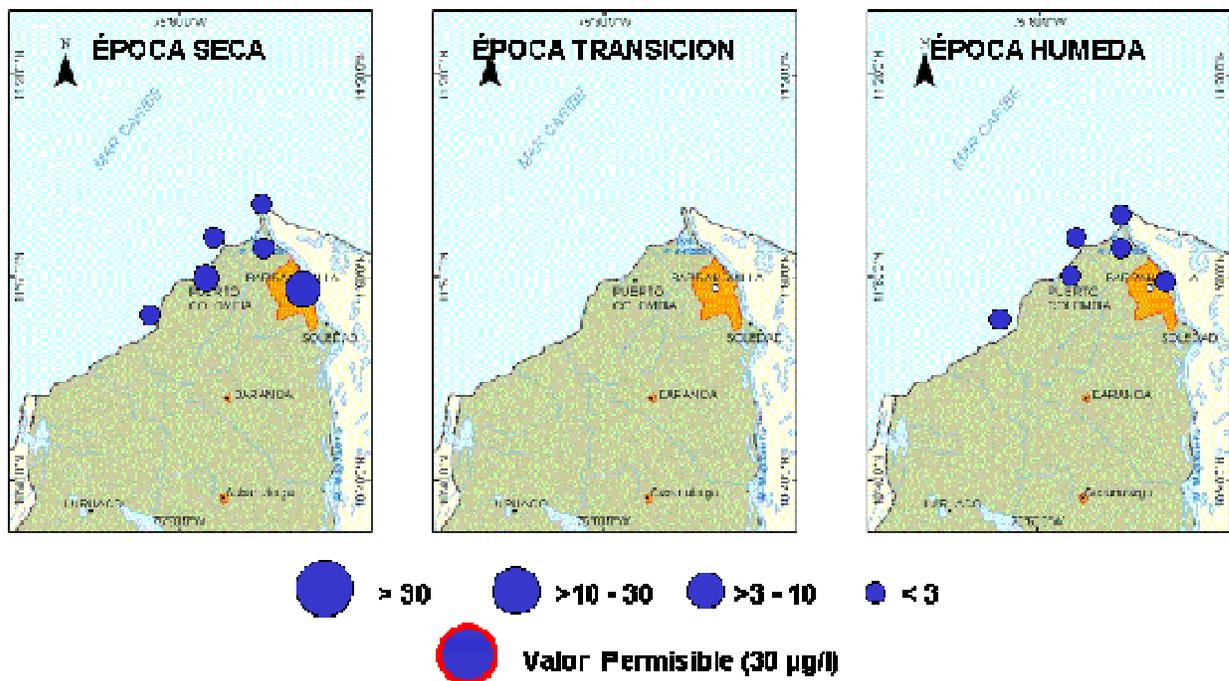
Figura 18. Niveles en ng/l de residuos de plaguicidas organoclorados en la zona costera del departamento del atlántico durante 2001. Valor permisible: 30 ng/l).

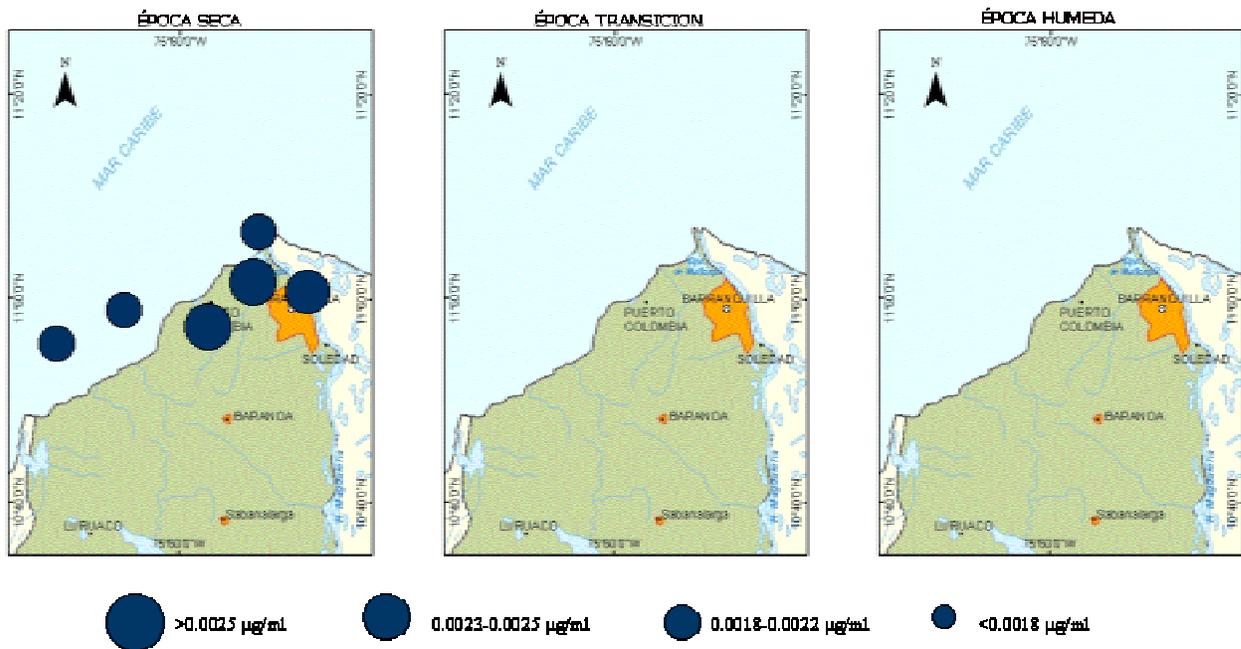
Figura 2. Distribución de Cd ($\mu\text{g}/\text{ml}$) en la zona costera del departamento de Atlántico

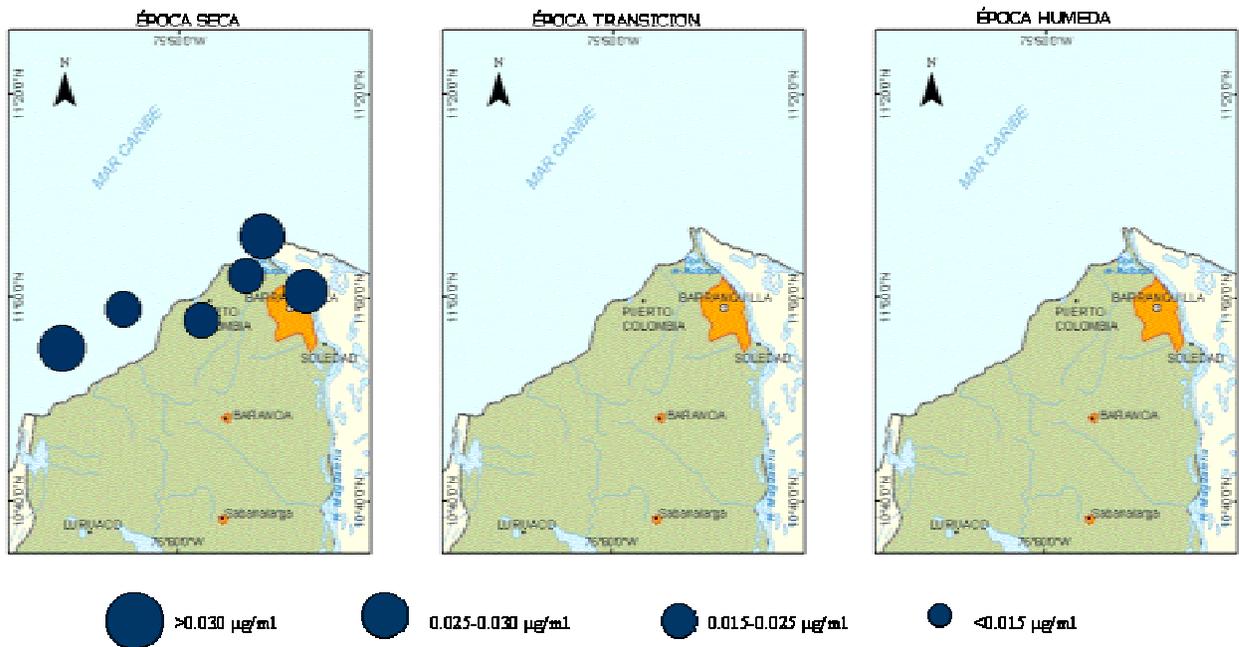
Figura 3. Distribución de Pb ($\mu\text{g/ml}$) en la zona costera del departamento de Atlántico.

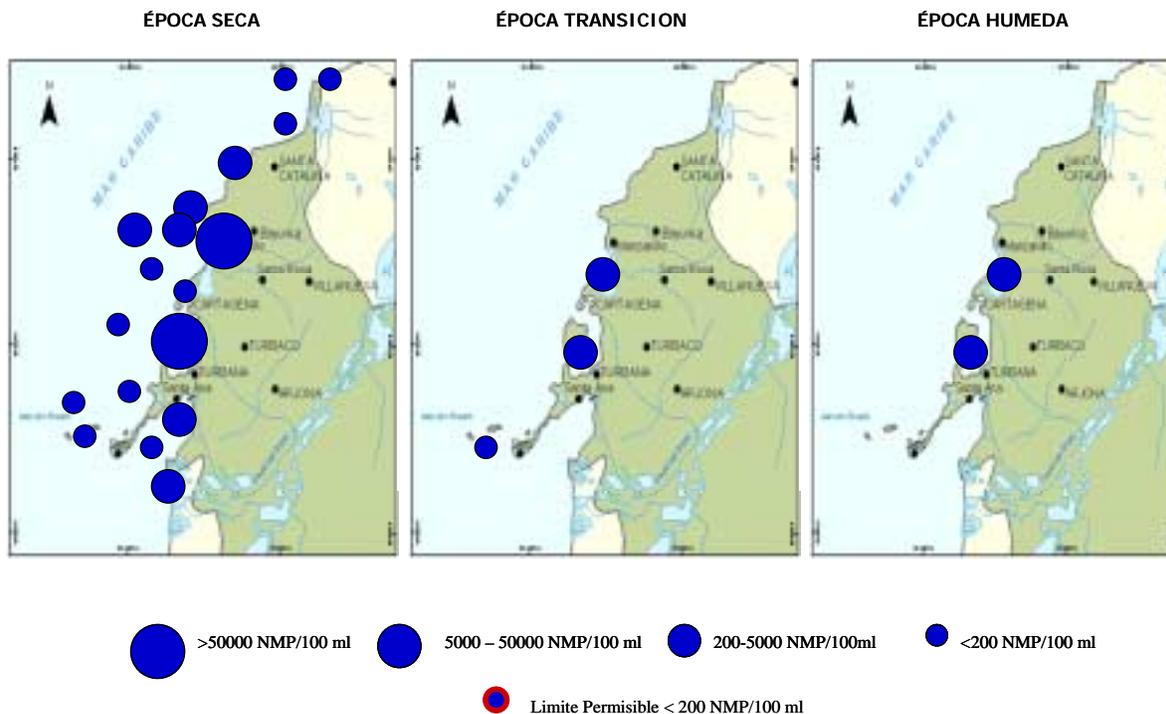
Figura 14. Distribución de coliformes fecales (NMP/100 ml) en la zona costera del departamento de Bolívar. Datos promedio de los años 1996, 1997 y 2001

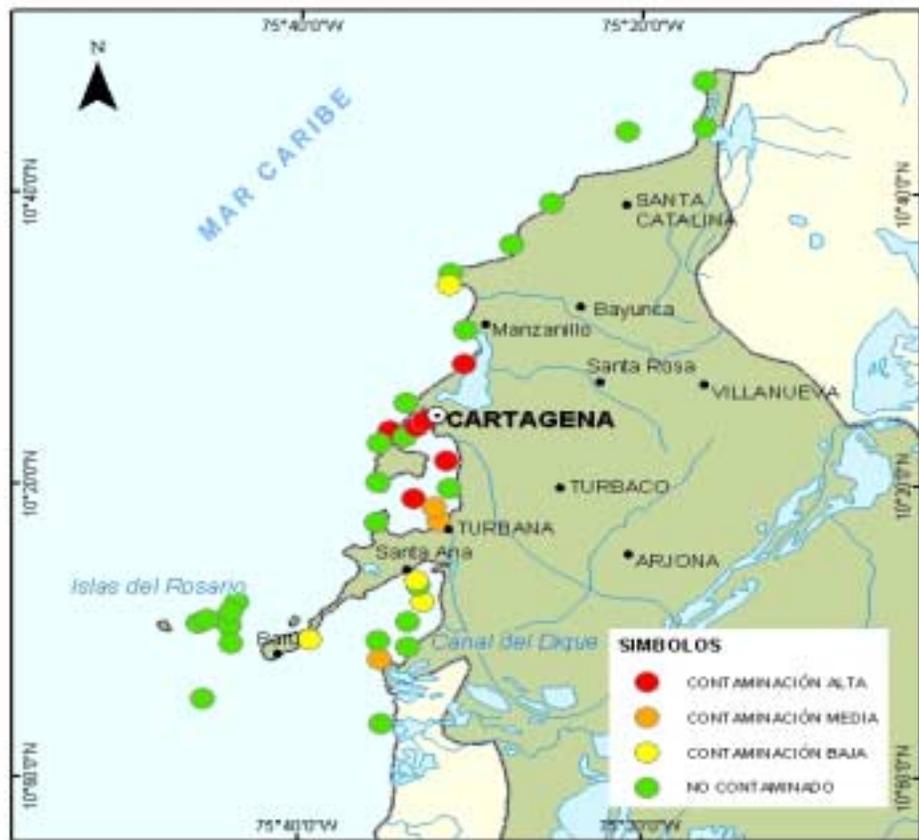
Figura 15. Niveles de Riesgo de Contaminación Microbiológica para la zona costera del departamento de Bolívar durante los años 1996, 1997 y 2001.

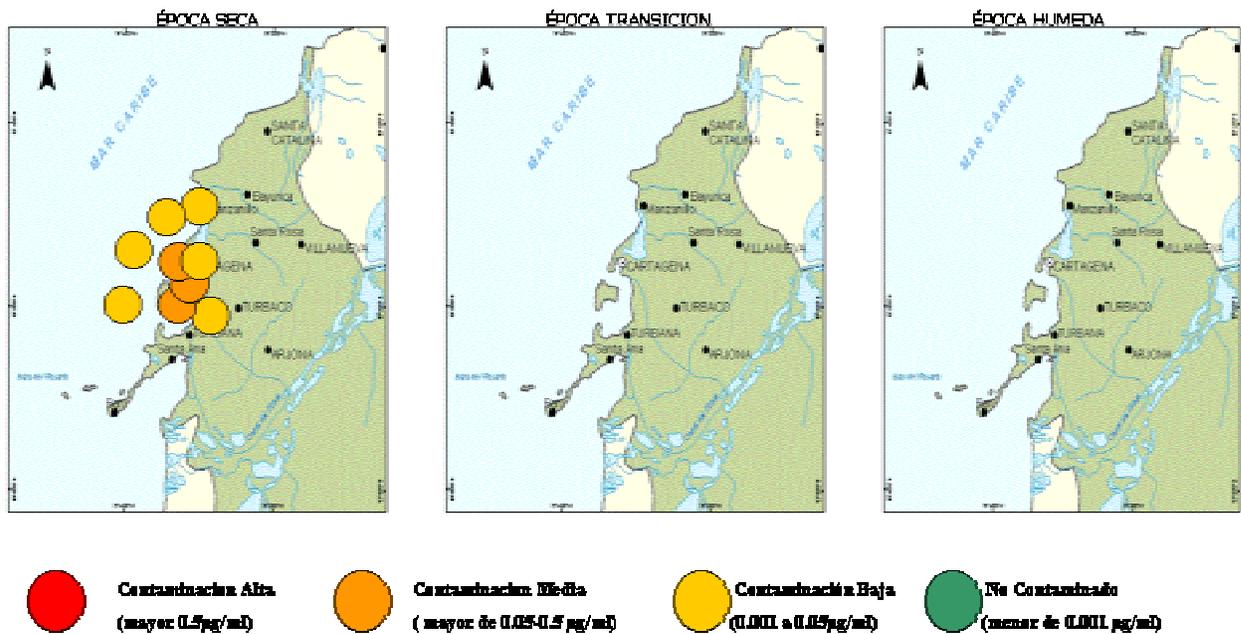
Figura 23. Valoración de la contaminación con Pb en la zona costera del departamento de Bolívar.

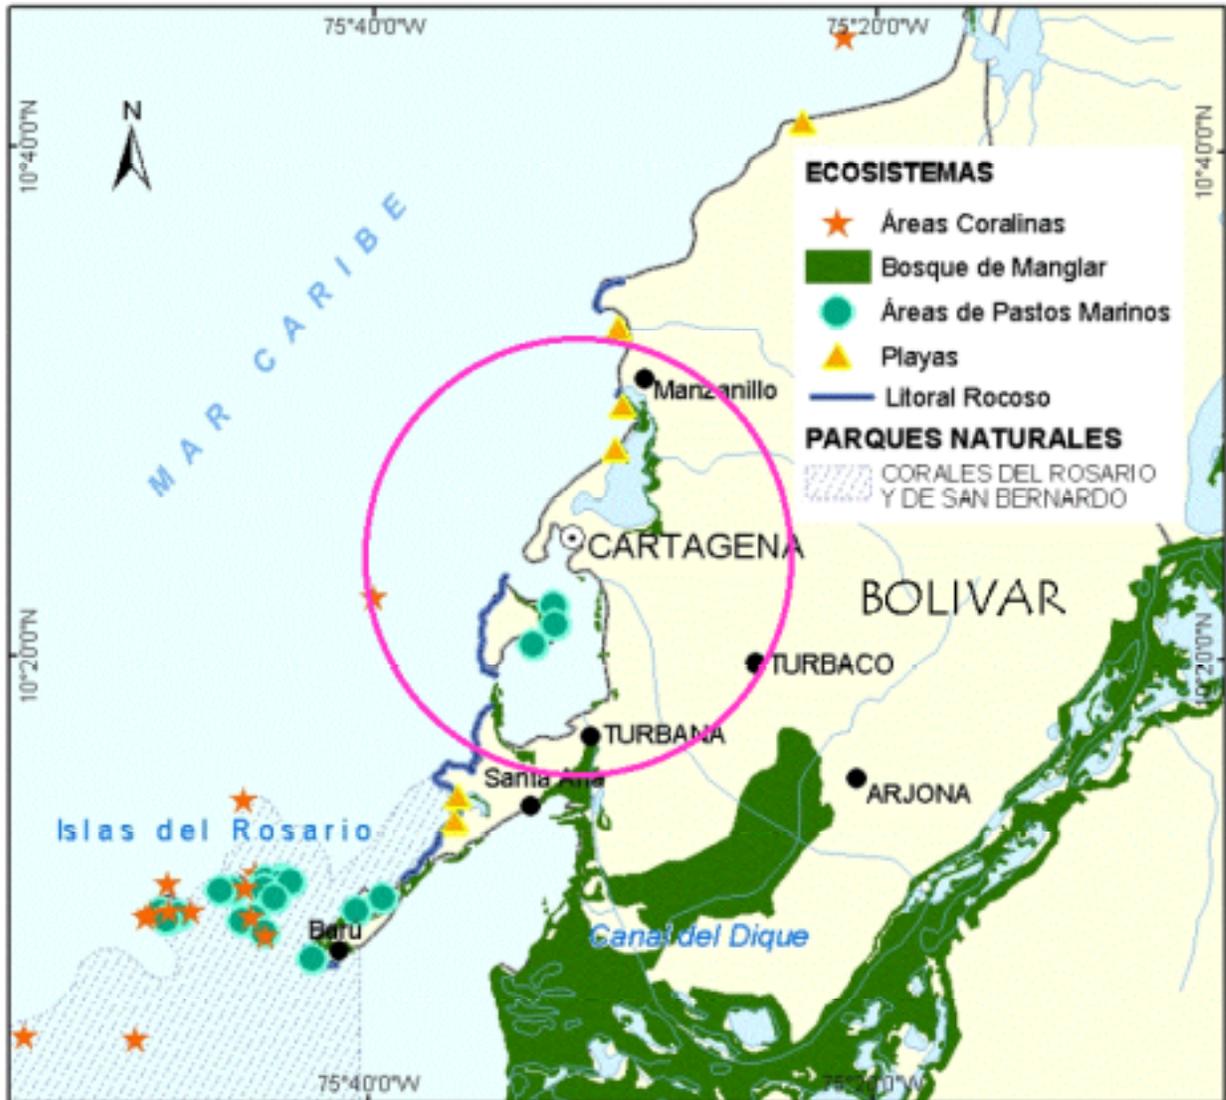
Figura 24. Ecosistemas marinos y costeros del departamento de Bolívar. Áreas afectadas por la contaminación.

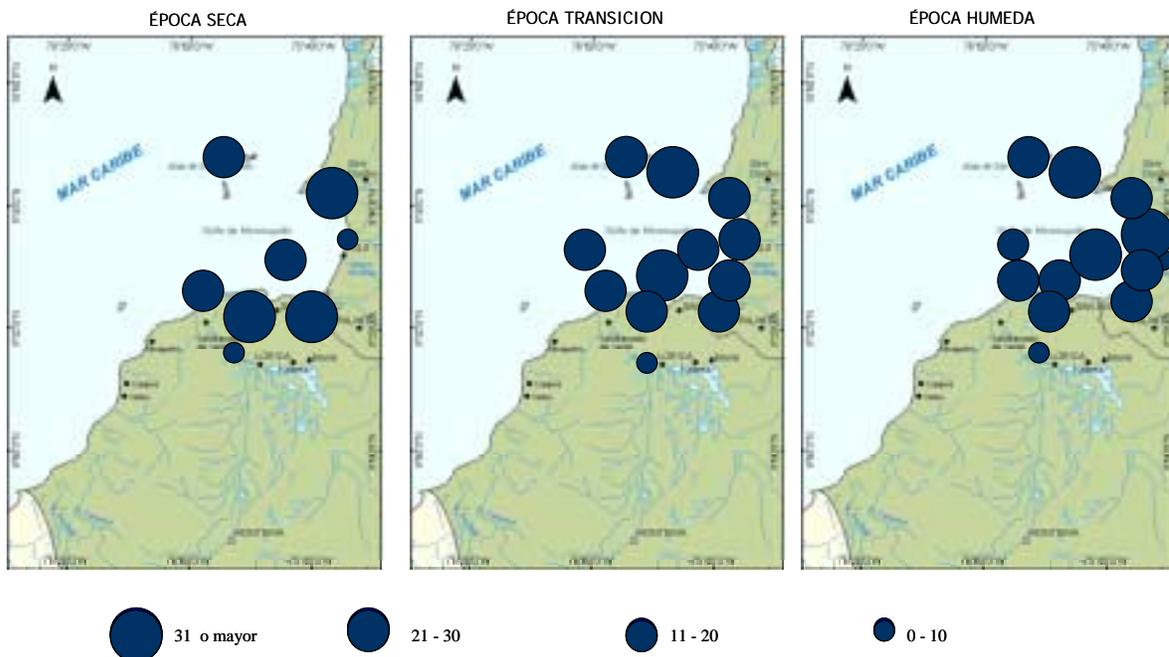
Figura 1. Distribución de la salinidad en la zona costera del Golfo de Morrosquillo.

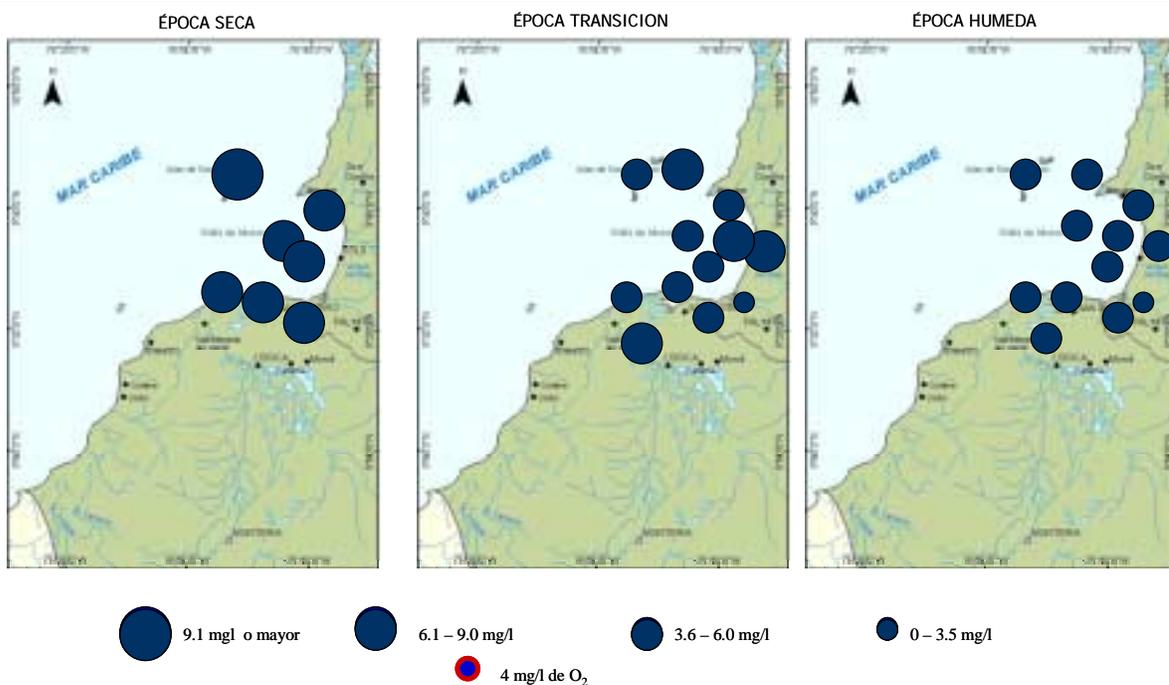
Figura 2. Distribución del oxígeno disuelto (mg/l) en la zona costera del Golfo de Morrosquillo.

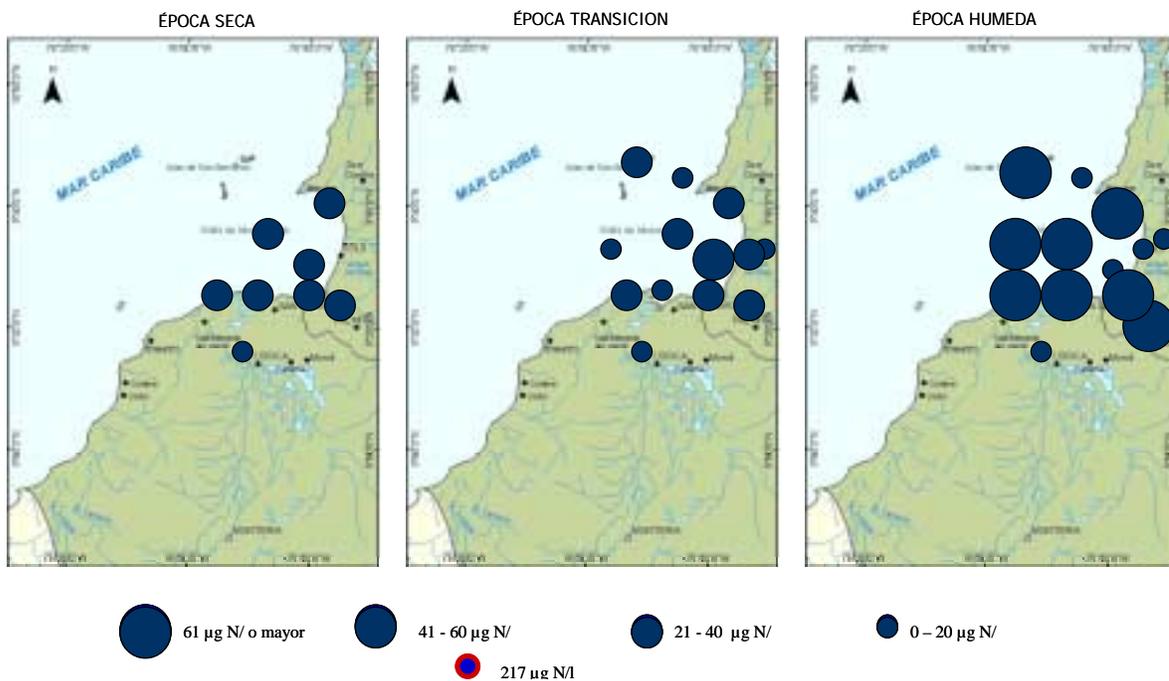
Figura 3. Distribución del nitrógeno inorgánico disuelto (µgN/l) en la zona costera del Golfo de Morrosquillo.

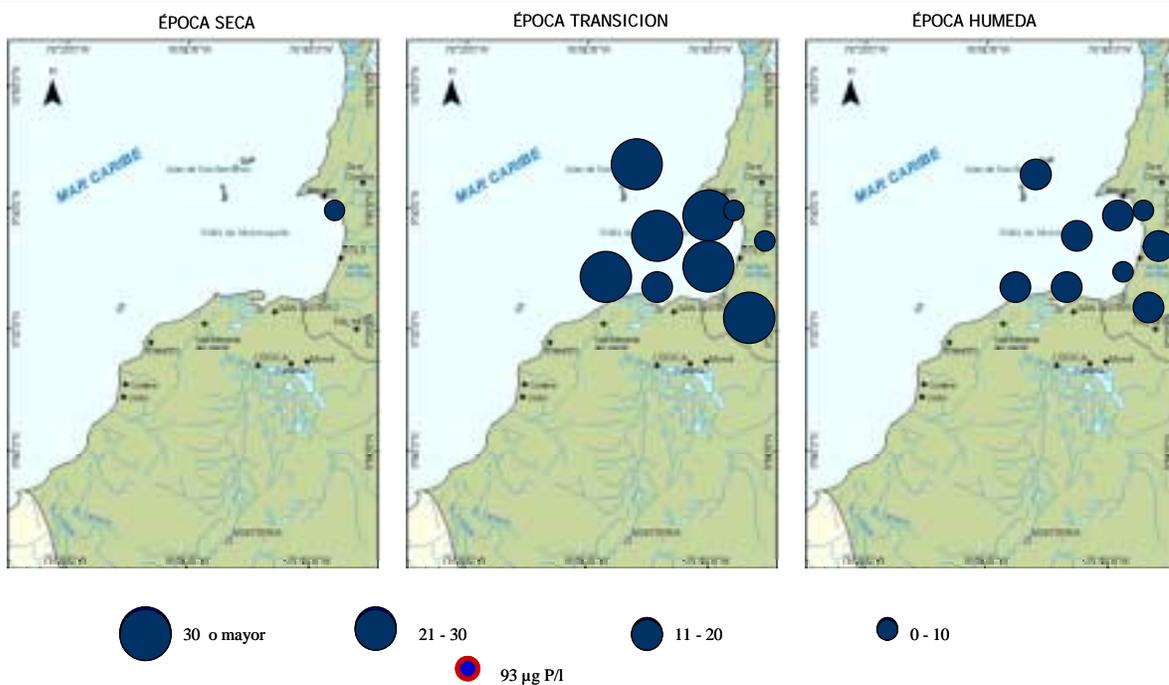
Figura 4. Distribución del fósforo inorgánico disuelto ($\mu\text{gP/l}$) en la zona costera del Golfo de Morrosquillo.
