DIAGNÓSTICO Y EVALUACIÓN DE LA CALIDAD AMBIENTAL MARINA EN EL CARIBE Y PACÍFICO COLOMBIANO. RED DE VIGILANCIA PARA LA CONSERVACIÓN Y PROTECCIÓN DE LAS AGUAS MARINAS Y COSTERAS DE COLOMBIA.

TOMO II - Anexos 6

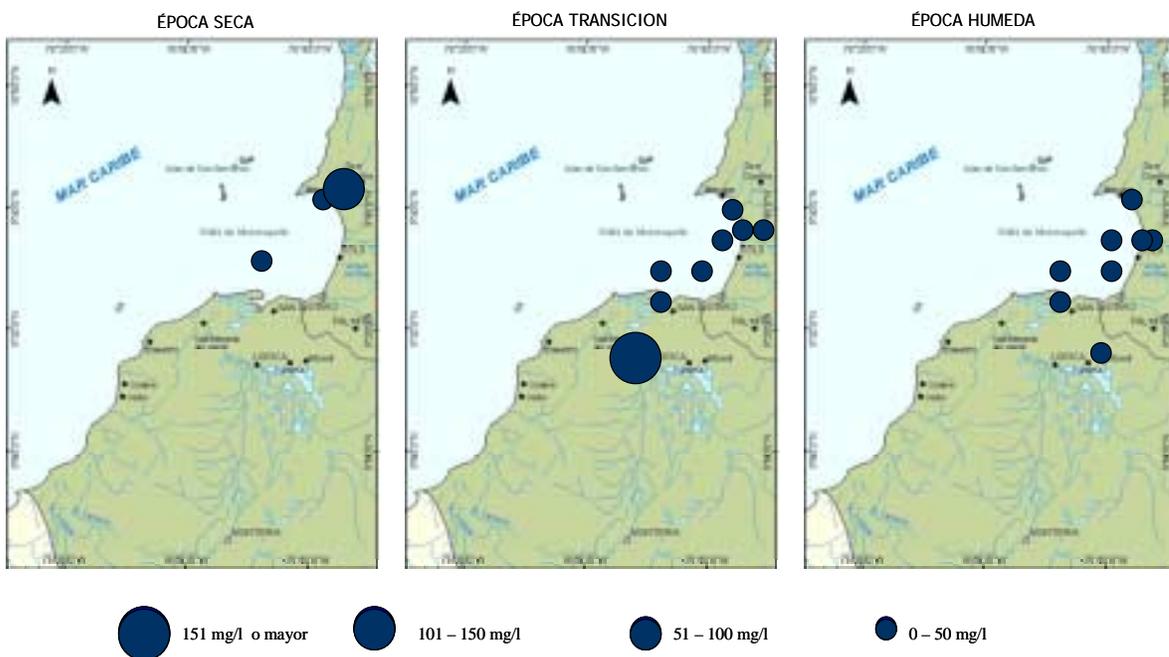
Figura 5. Distribución de sólidos suspendidos (mg/l) en la zona costera del Golfo de Morrosquillo.

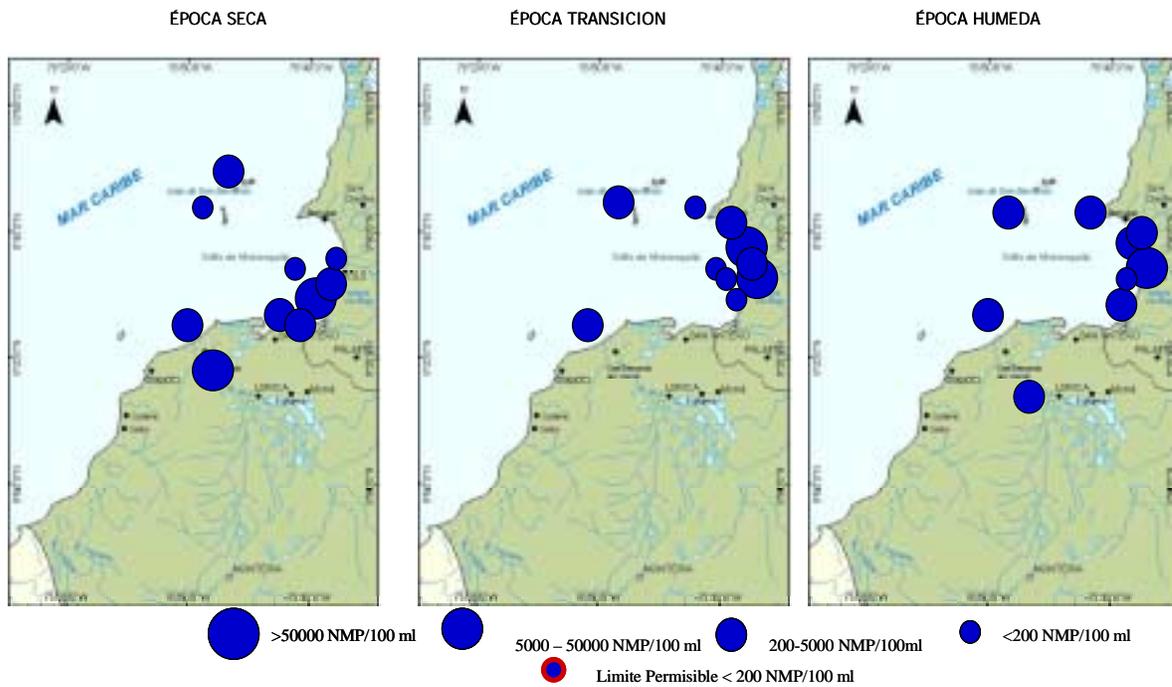
Figura 7. Distribución de Coliformes Fecales (NMP/100 ml) en la zona costera de los departamentos de Córdoba y Sucre). Datos promedio año 1999-2001.

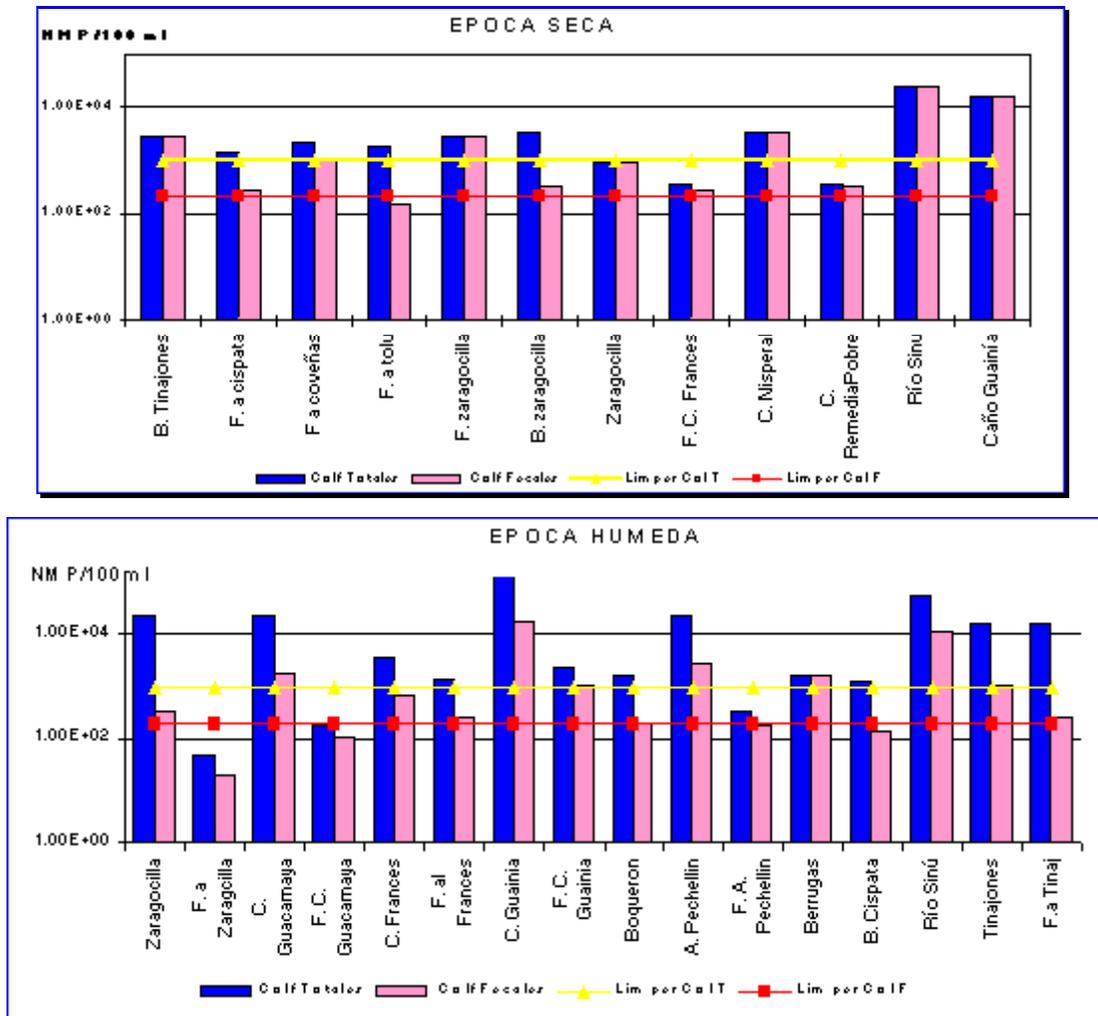
Figura 9. Niveles de Coliformes totales, fecales en el Golfo de Morrosquillo (departamentos de Córdoba y Sucre) durante el 2001, y límites permisibles establecidos por la Legislación Colombiana para agua de uso primario.

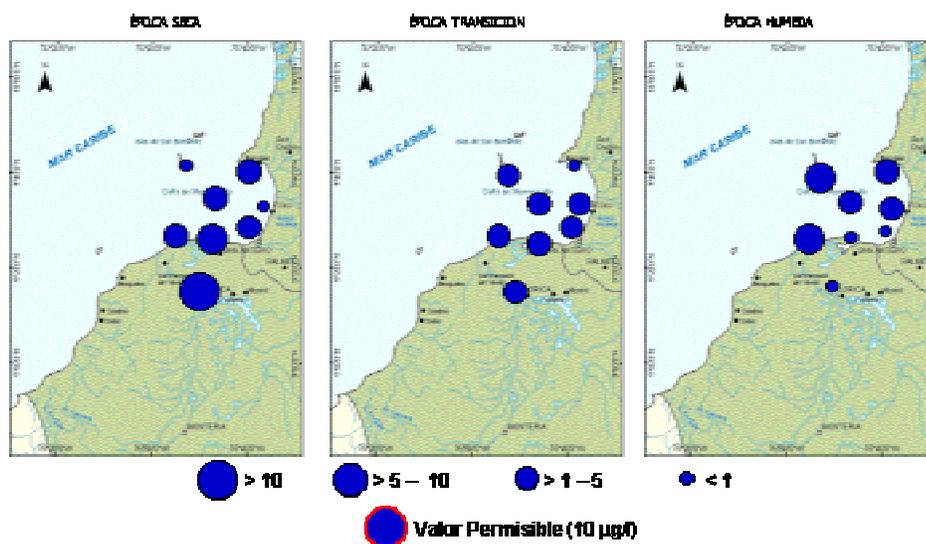
Figura 10. Niveles en ng/l de hidrocarburos disueltos y dispersos (HDD) en la zona costera del Golfo de Morrosquillo. 1998 - 2001.

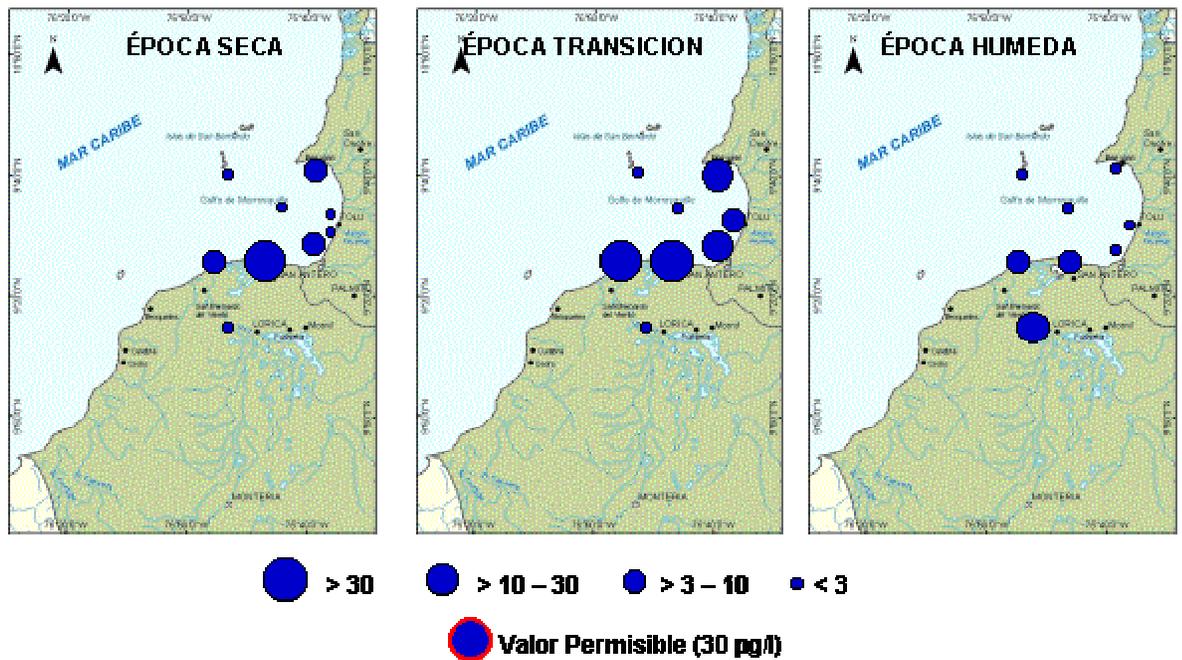
Figura 11. Niveles en ng/l de residuos de plaguicidas organoclorados en el golfo de Morrosquillo durante 1998 - 2001

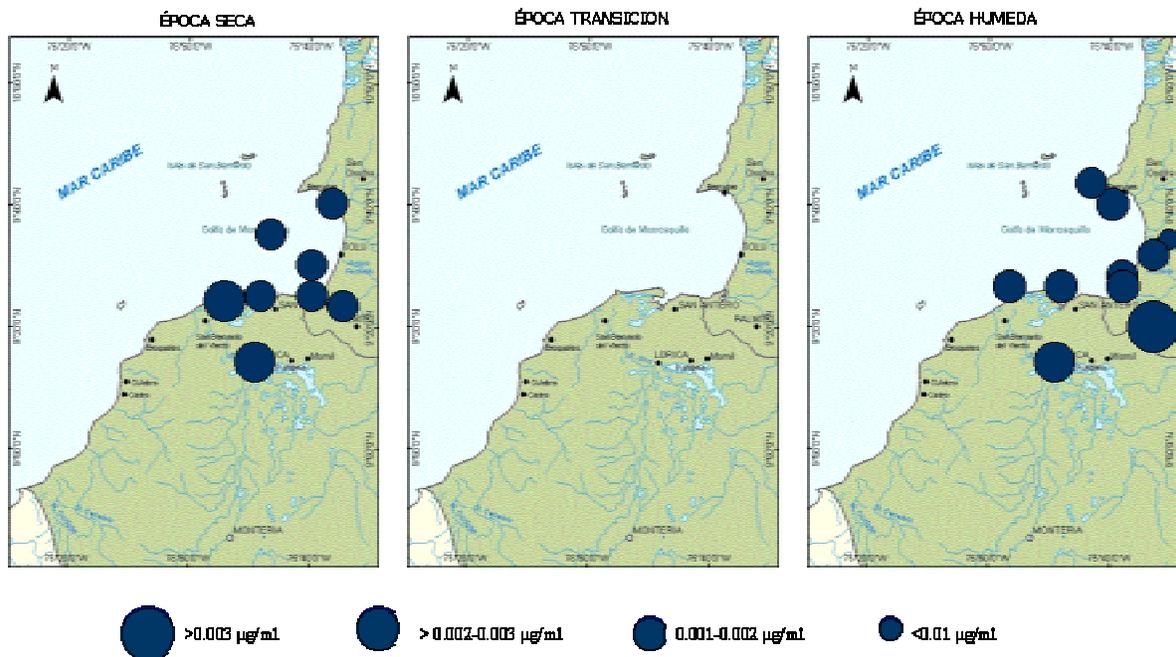
Figura 13. Distribución de Cd ($\mu\text{g/ml}$) en la zona costera del Golfo de Morrosquillo y la desembocadura del río Sinú.

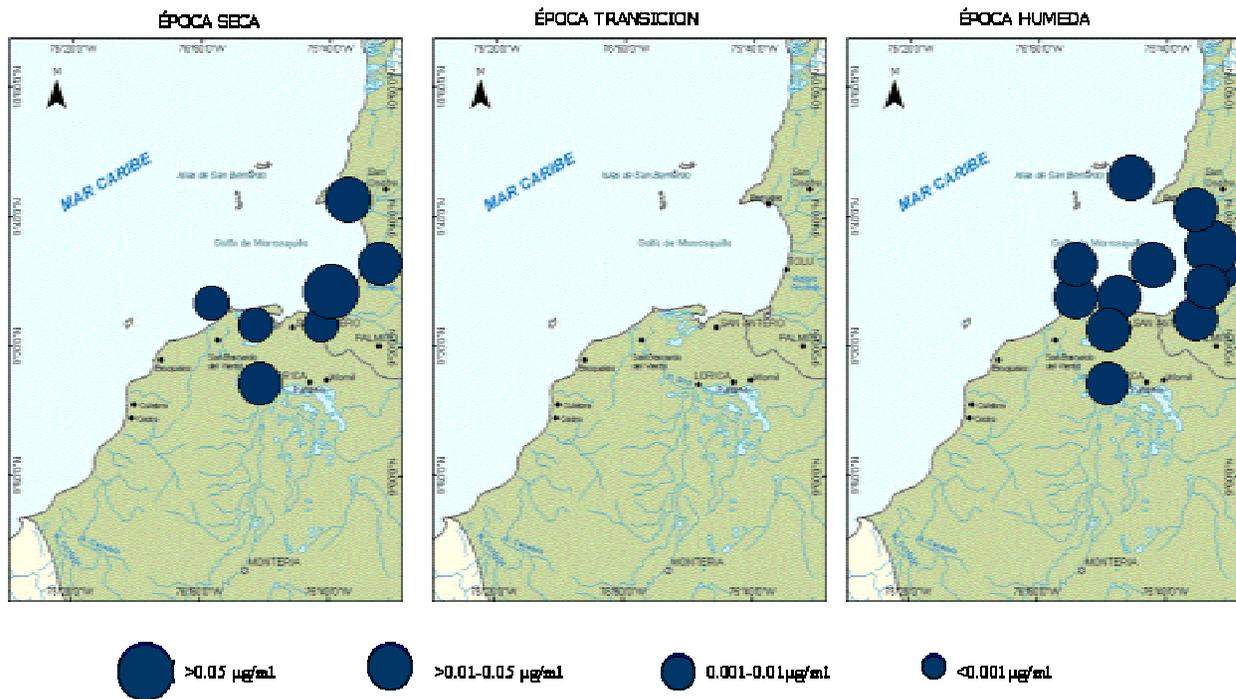
Figura 14. Distribución de Pb ($\mu\text{g/ml}$) en la zona costera del Golfo de Morrosquillo.

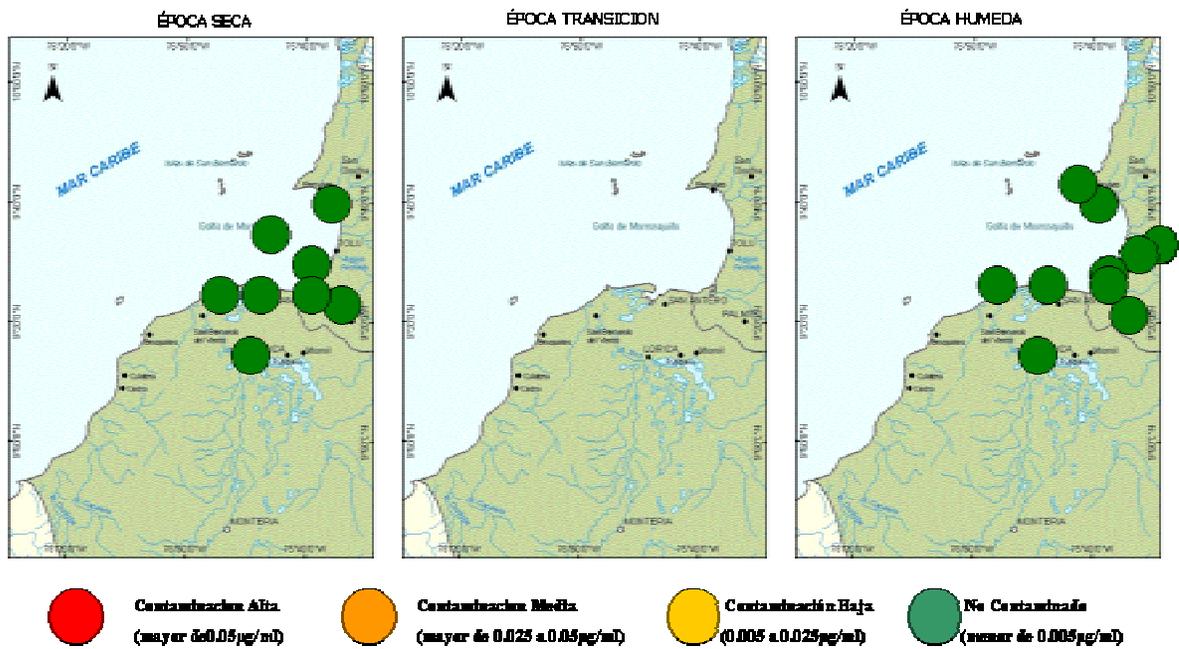
Figura 15. Valoración de la contaminación con Cr (µg/ml) en la zona costera del Golfo de Morrosquillo.

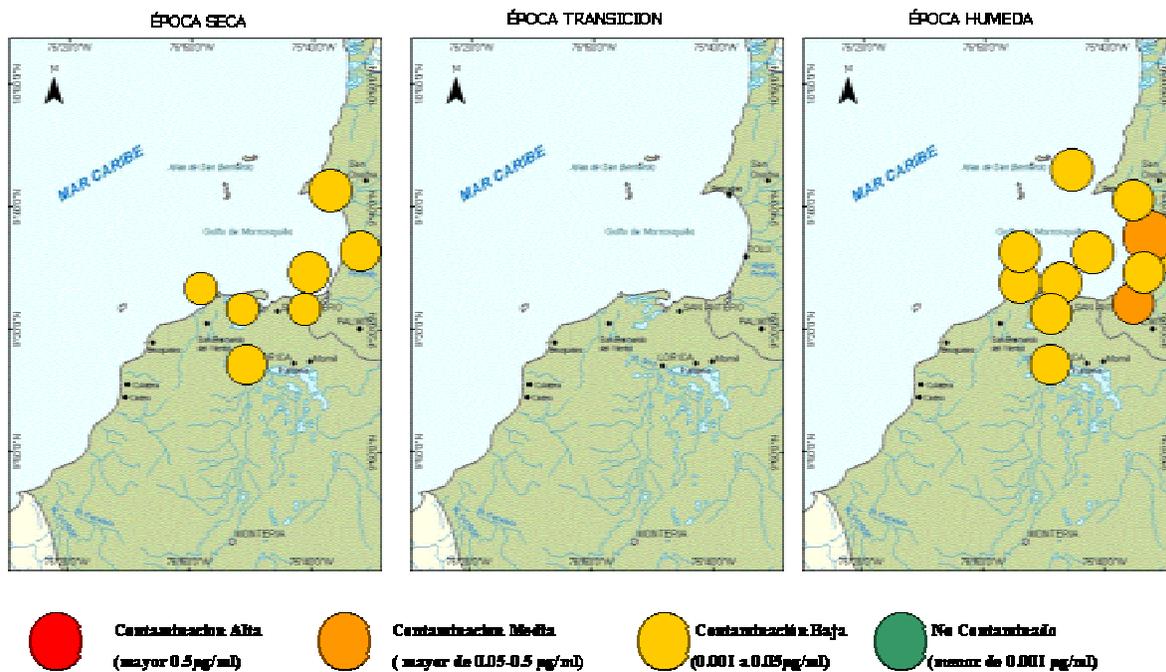
Figura 17. valoración de la contaminación con Pb ($\mu\text{g}/\text{ml}$) en la zona costera del Golfo de Morrosquillo.

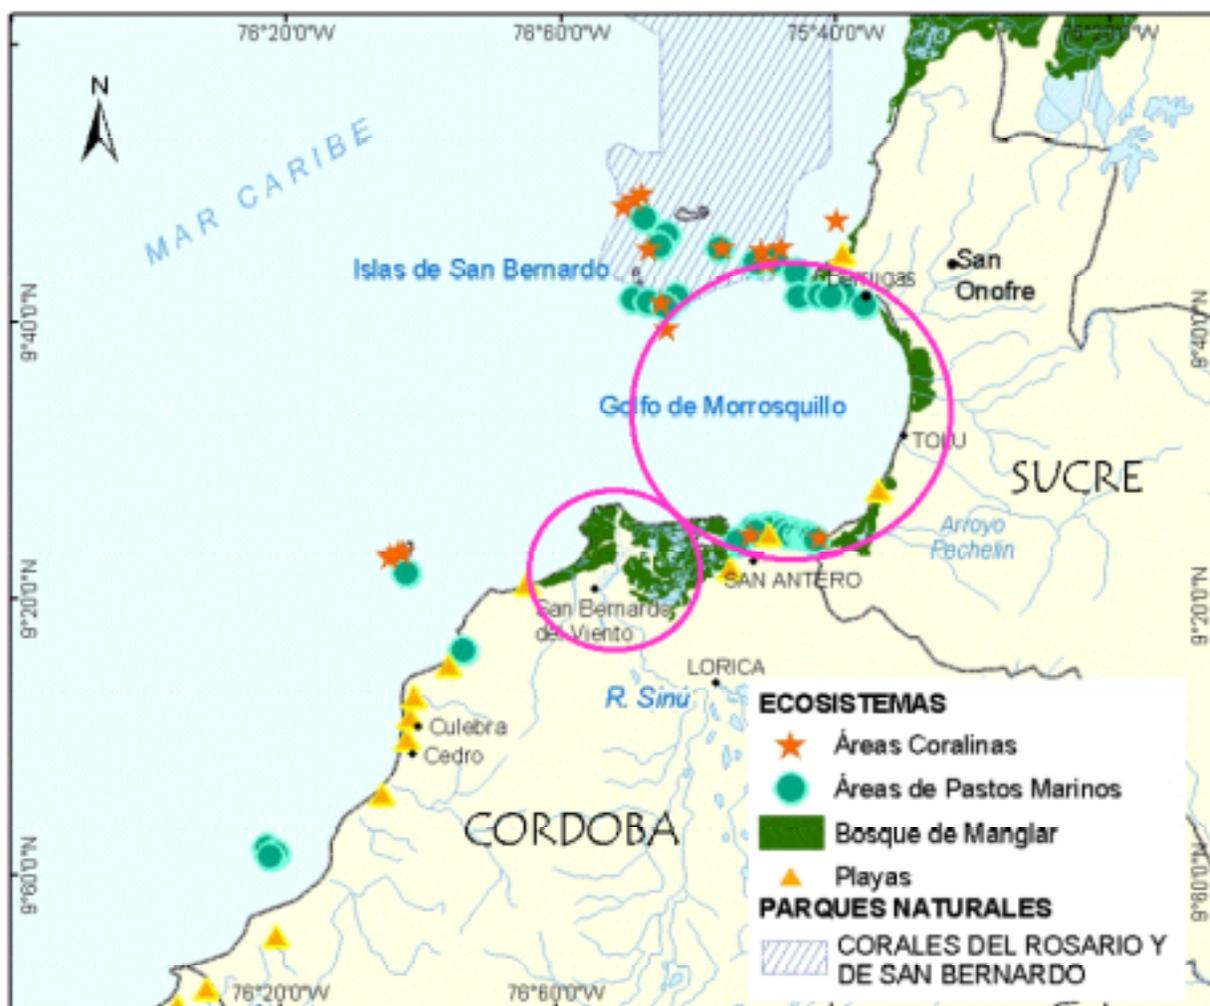
Figura 18. Ecosistemas marinos y costeros en los litorales de los departamentos de Sucre y Córdoba. Áreas donde se ha reportado deterioro de los ecosistemas por la contaminación.

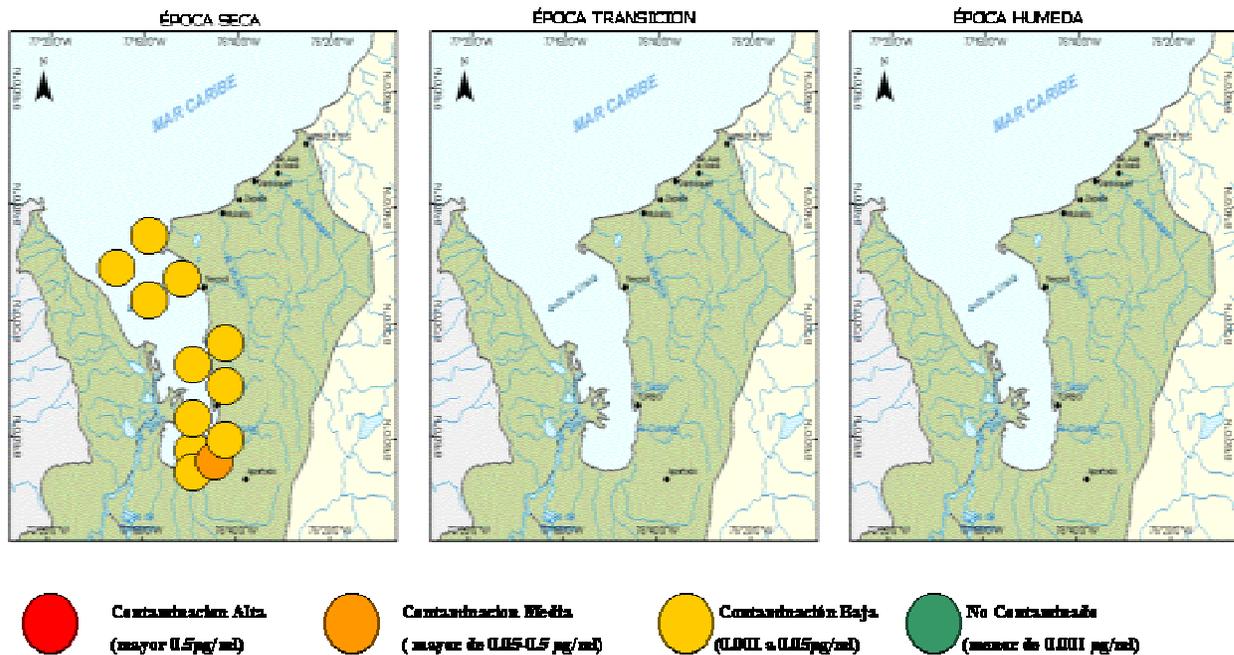
Figura 32. Valoración de la contaminación con Pb en la zona costera del departamento de Antioquia.

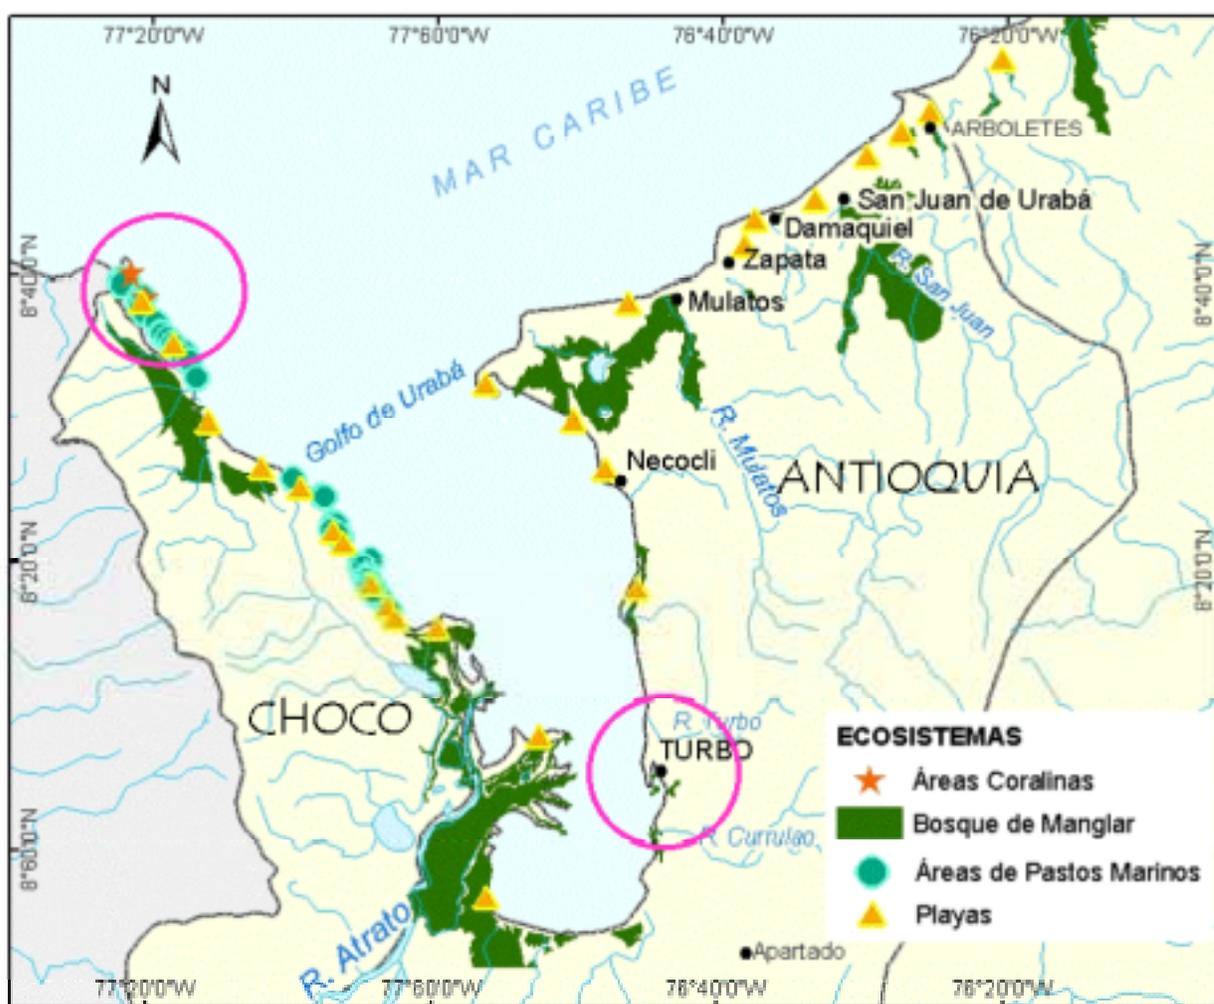
Figura 13. Ecosistemas marinos y costeros en el golfo de Urabá. Zonas afectadas por la contaminación.

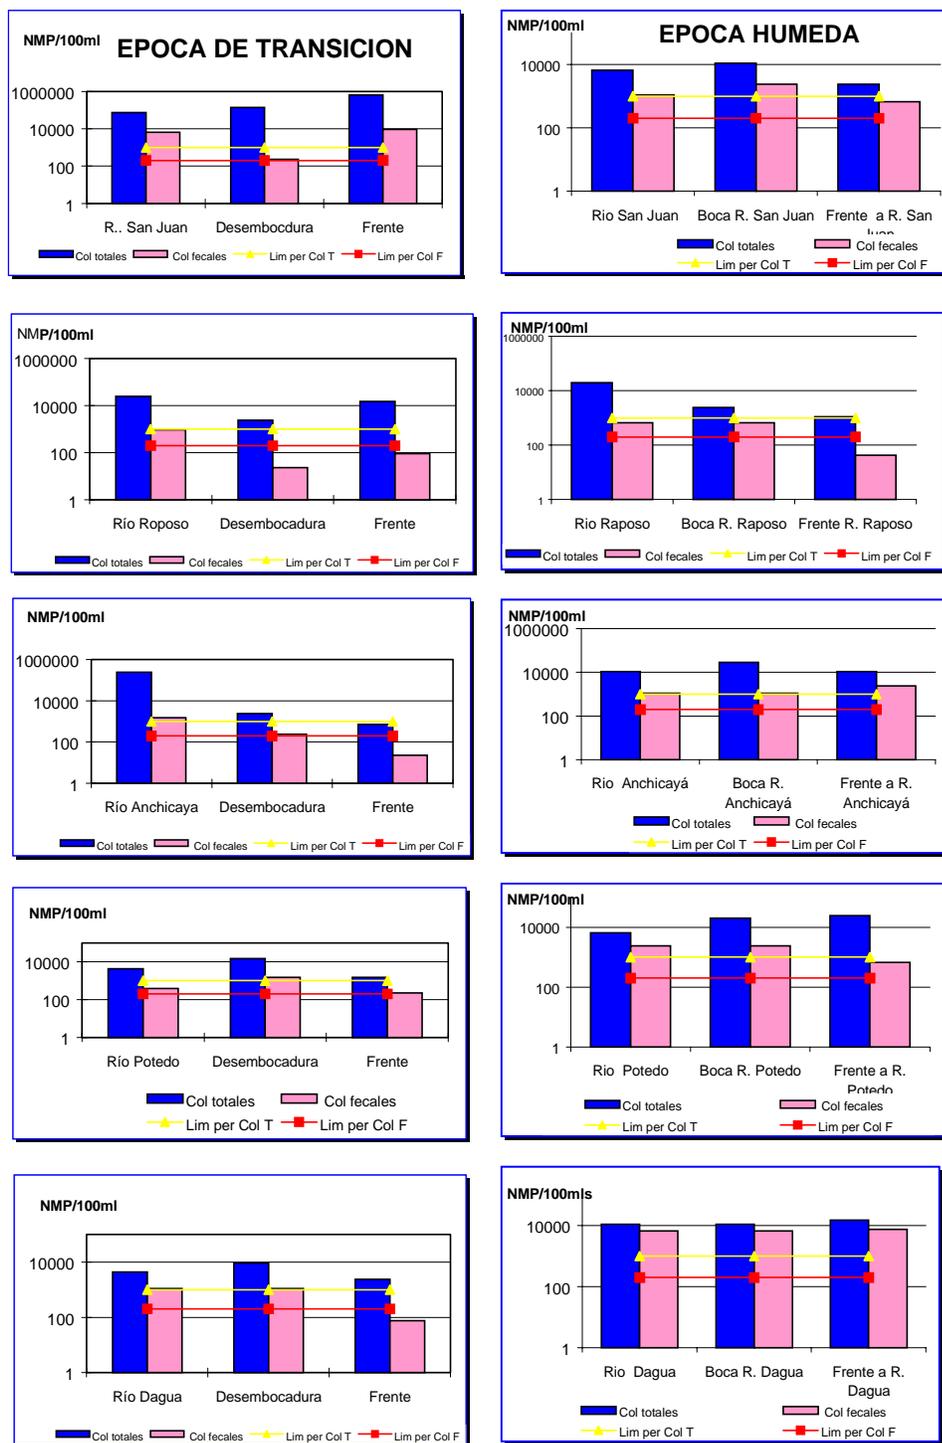
Figura 46. Niveles de coliformes totales y fecales. Límites permisibles establecidos por la legislación Colombiana. Zona costera del departamento del Valle del Cauca

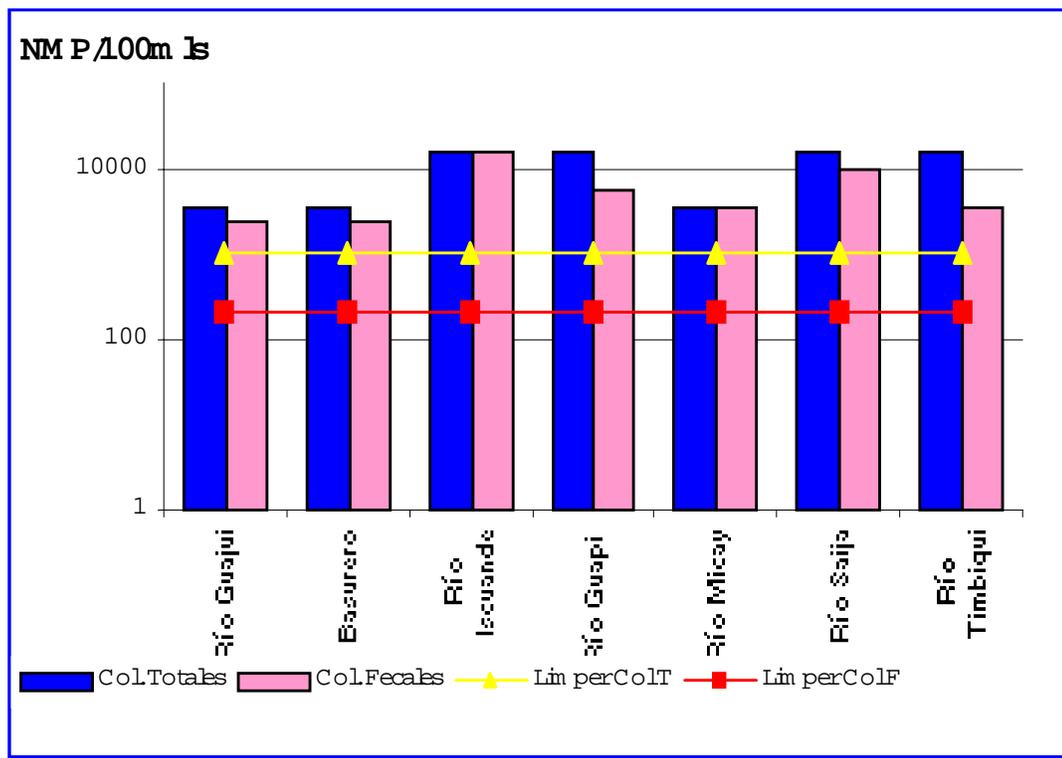
Figura 55. Niveles de Coliformes totales y fecales. Límites permisibles por la legislación Colombiana para agua de uso primario. Zona costera del departamento de Cauca.

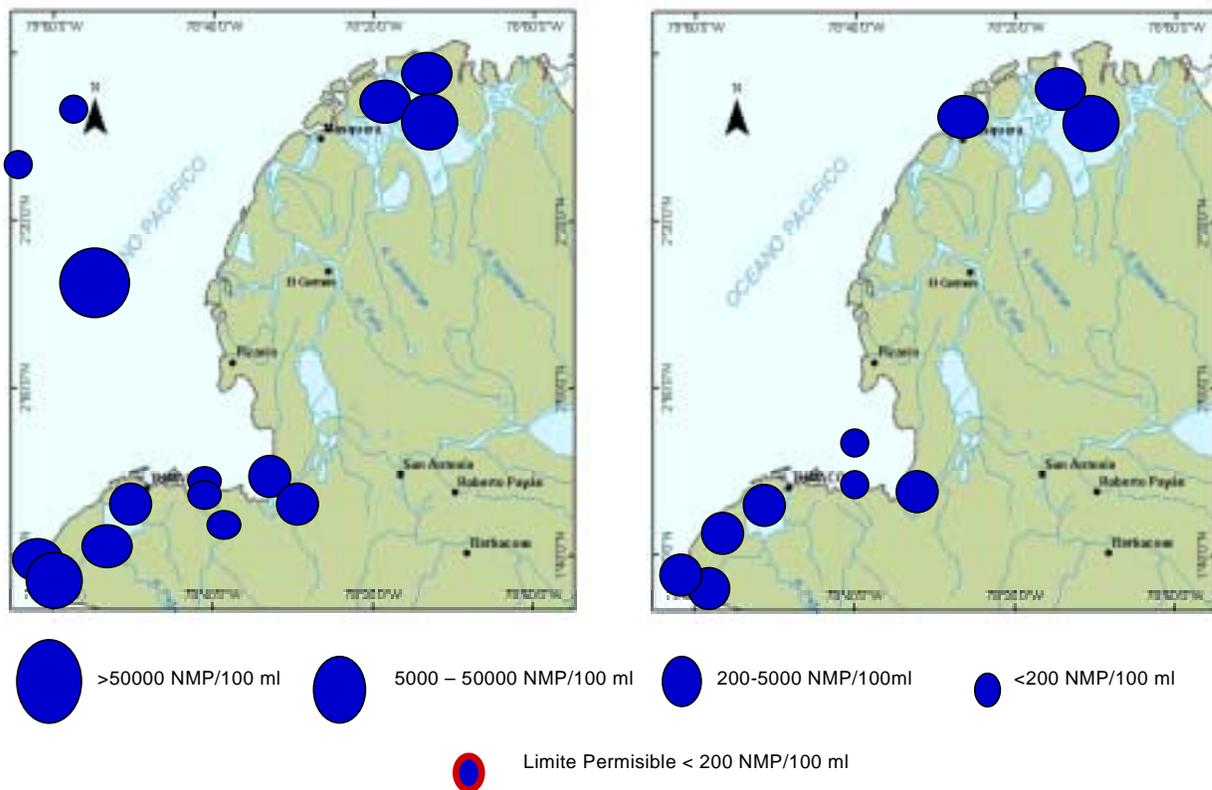
Figura 69. Distribución de Coliformes Fecales (NMP/100 ml) en la zona costera del departamento de Nariño. Datos puntuales año 2001.

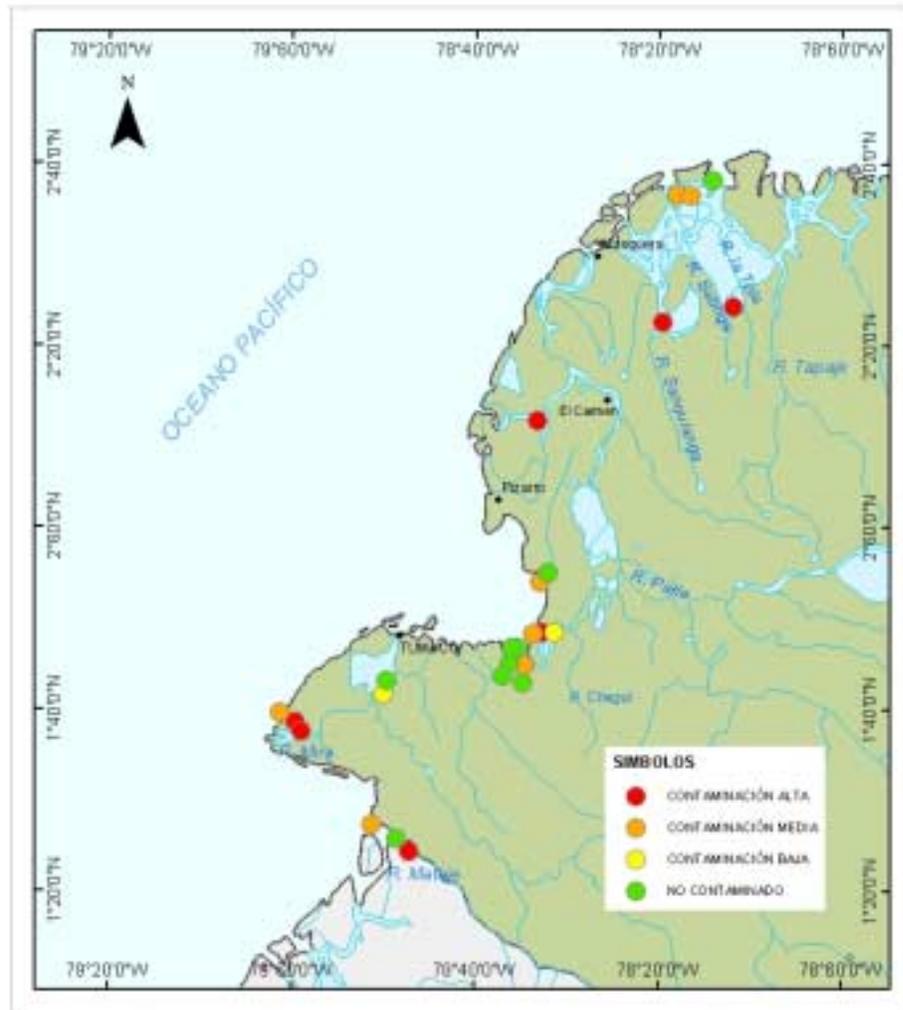
Figura 70. Niveles de Riesgo de Contaminación Microbiológica para la zona costera del departamento de Nariño.

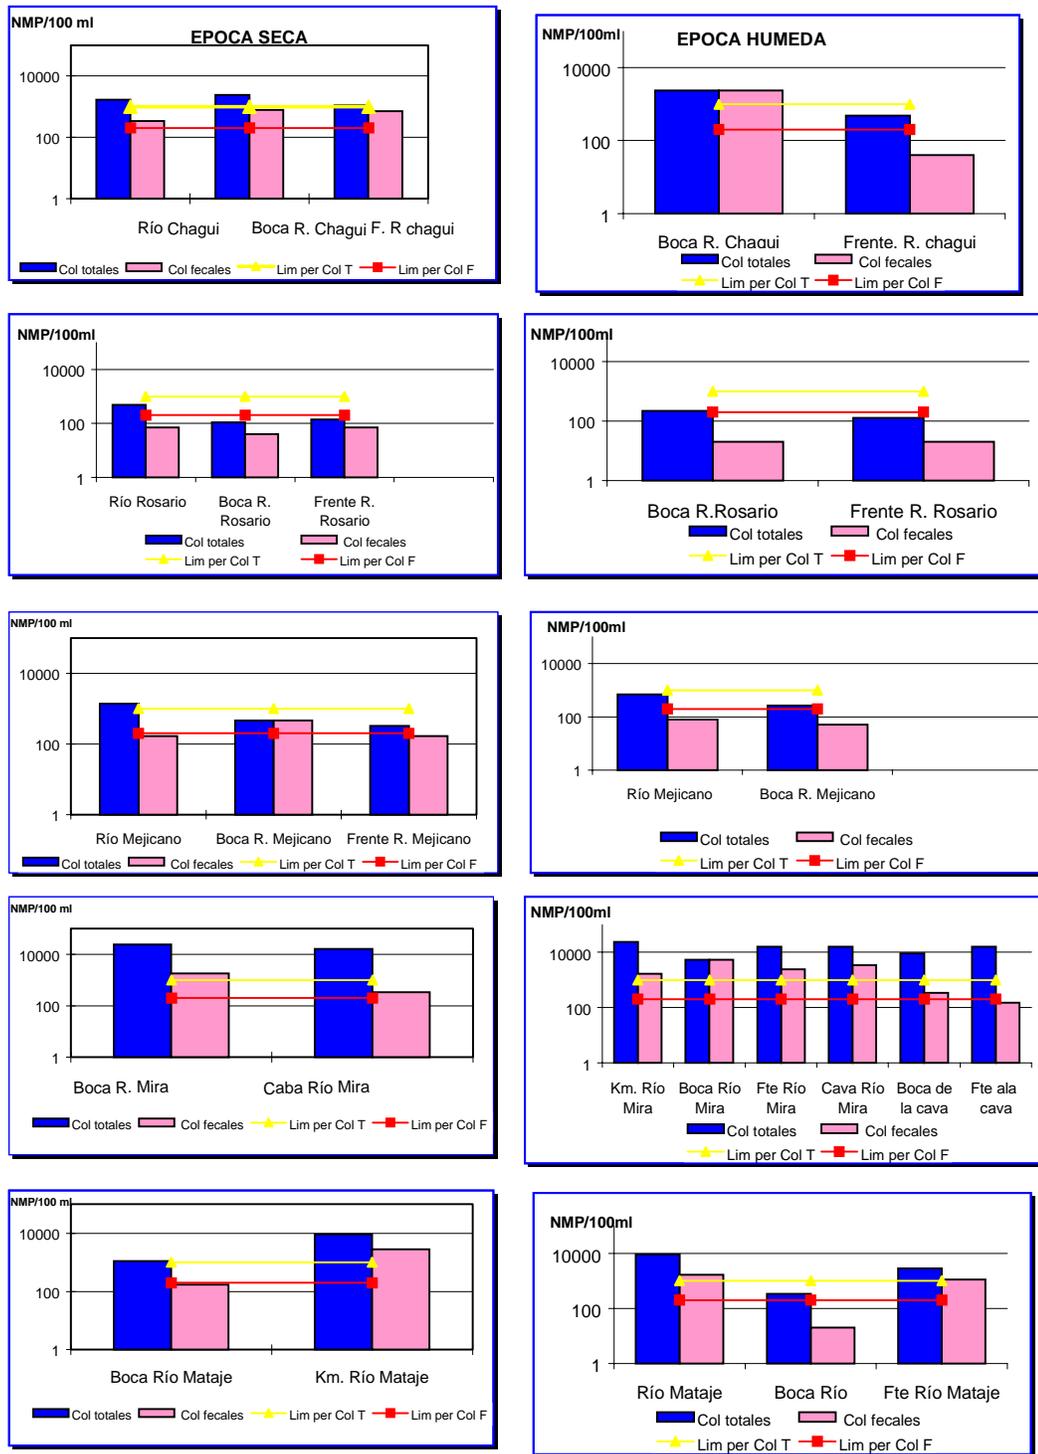
Figura 71. Niveles de Coliformes totales y fecales. Límites permisibles por la legislación Colombiana. Zona costera del departamento de Nariño.

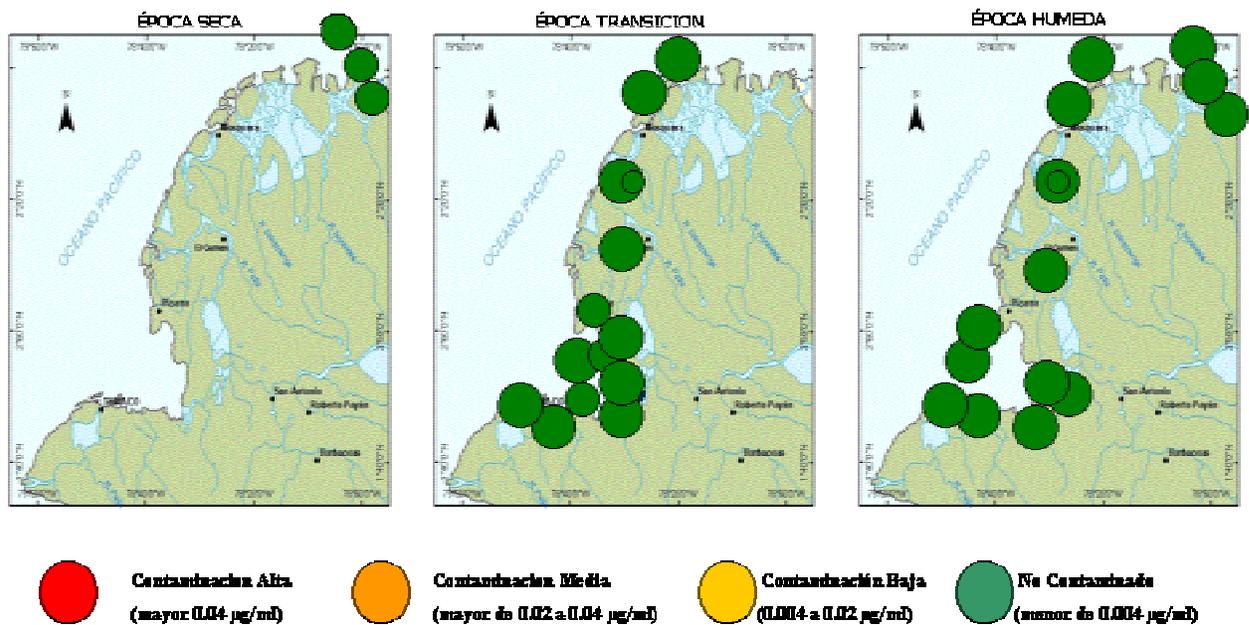
Figura 75. Valoración de la contaminación con Cd (µg/ml) en la zona costera de Nariño.

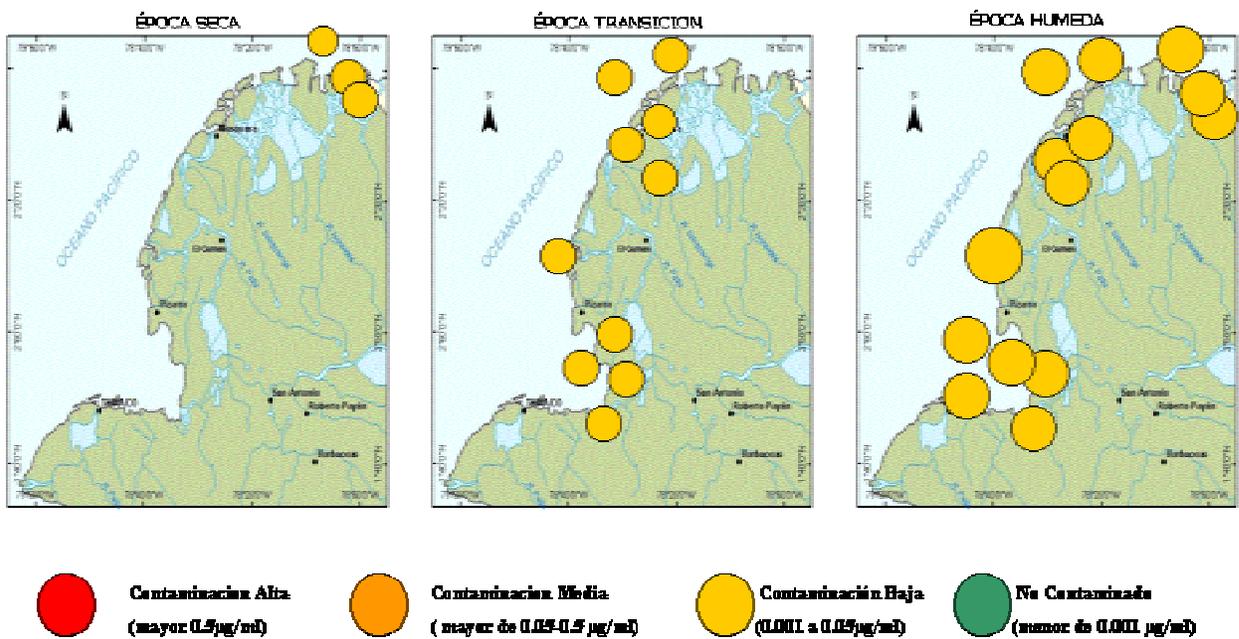
Figura 77. Valoración de la contaminación con Pb (µg/ml) en la zona costera de Nariño.
