Diagnóstico y evaluación de la *Calidad de las Aguas Marinas y Costeras* del Caribe y Pacífico colombiano **2023** Informe Técnico

Diagnóstico y Evaluación de la Calidad de las Aguas Marinas y Costeras en el Caribe y Pacífico colombianos

Red de vigilancia para la conservación y protección de las aguas marinas y costeras de Colombia – REDCAM

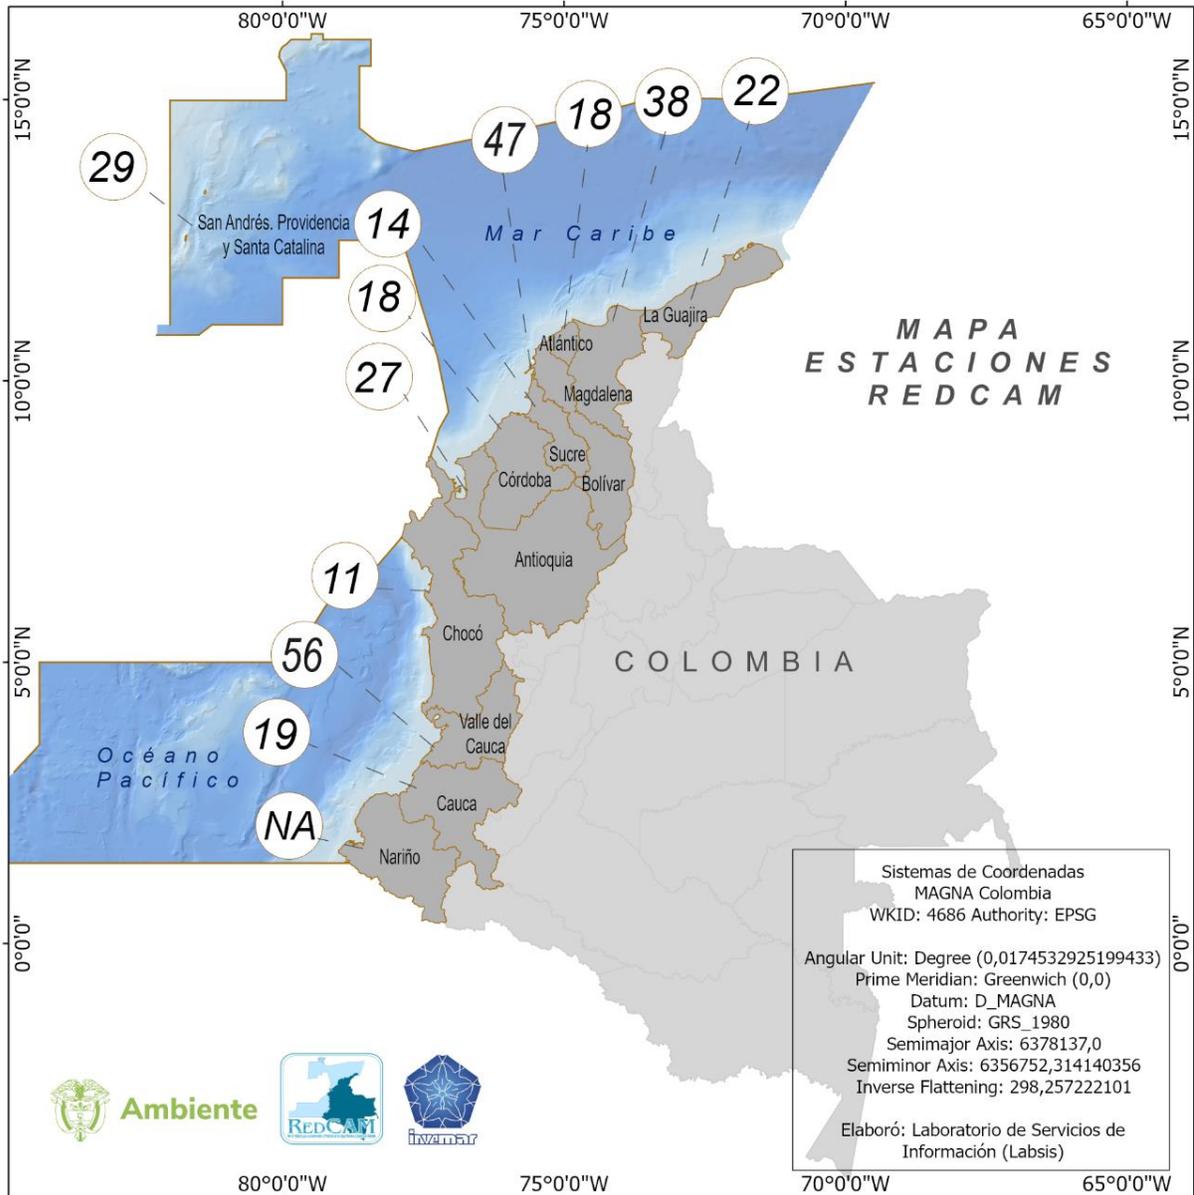
Figura 1. Mapa con la cantidad de estaciones monitoreadas por la REDCAM en el año 2023, en las costas del Caribe y del Pacífico colombianos.

La REDCAM cuenta con aproximadamente 360 estaciones distribuidas a lo largo de los 12 departamentos costeros de Colombia. Durante el año 2023, se monitoreó un total de 299 estaciones: 213 localizadas en la región Caribe, cubriendo la zona marina y costera de los departamentos San Andrés, Providencia y Santa Catalina, La Guajira, Magdalena, Bolívar, Sucre, Córdoba y Antioquia; y 86 estaciones en la región Pacífico, en los departamentos de Chocó, Valle del Cauca y Cauca (Figura 1).

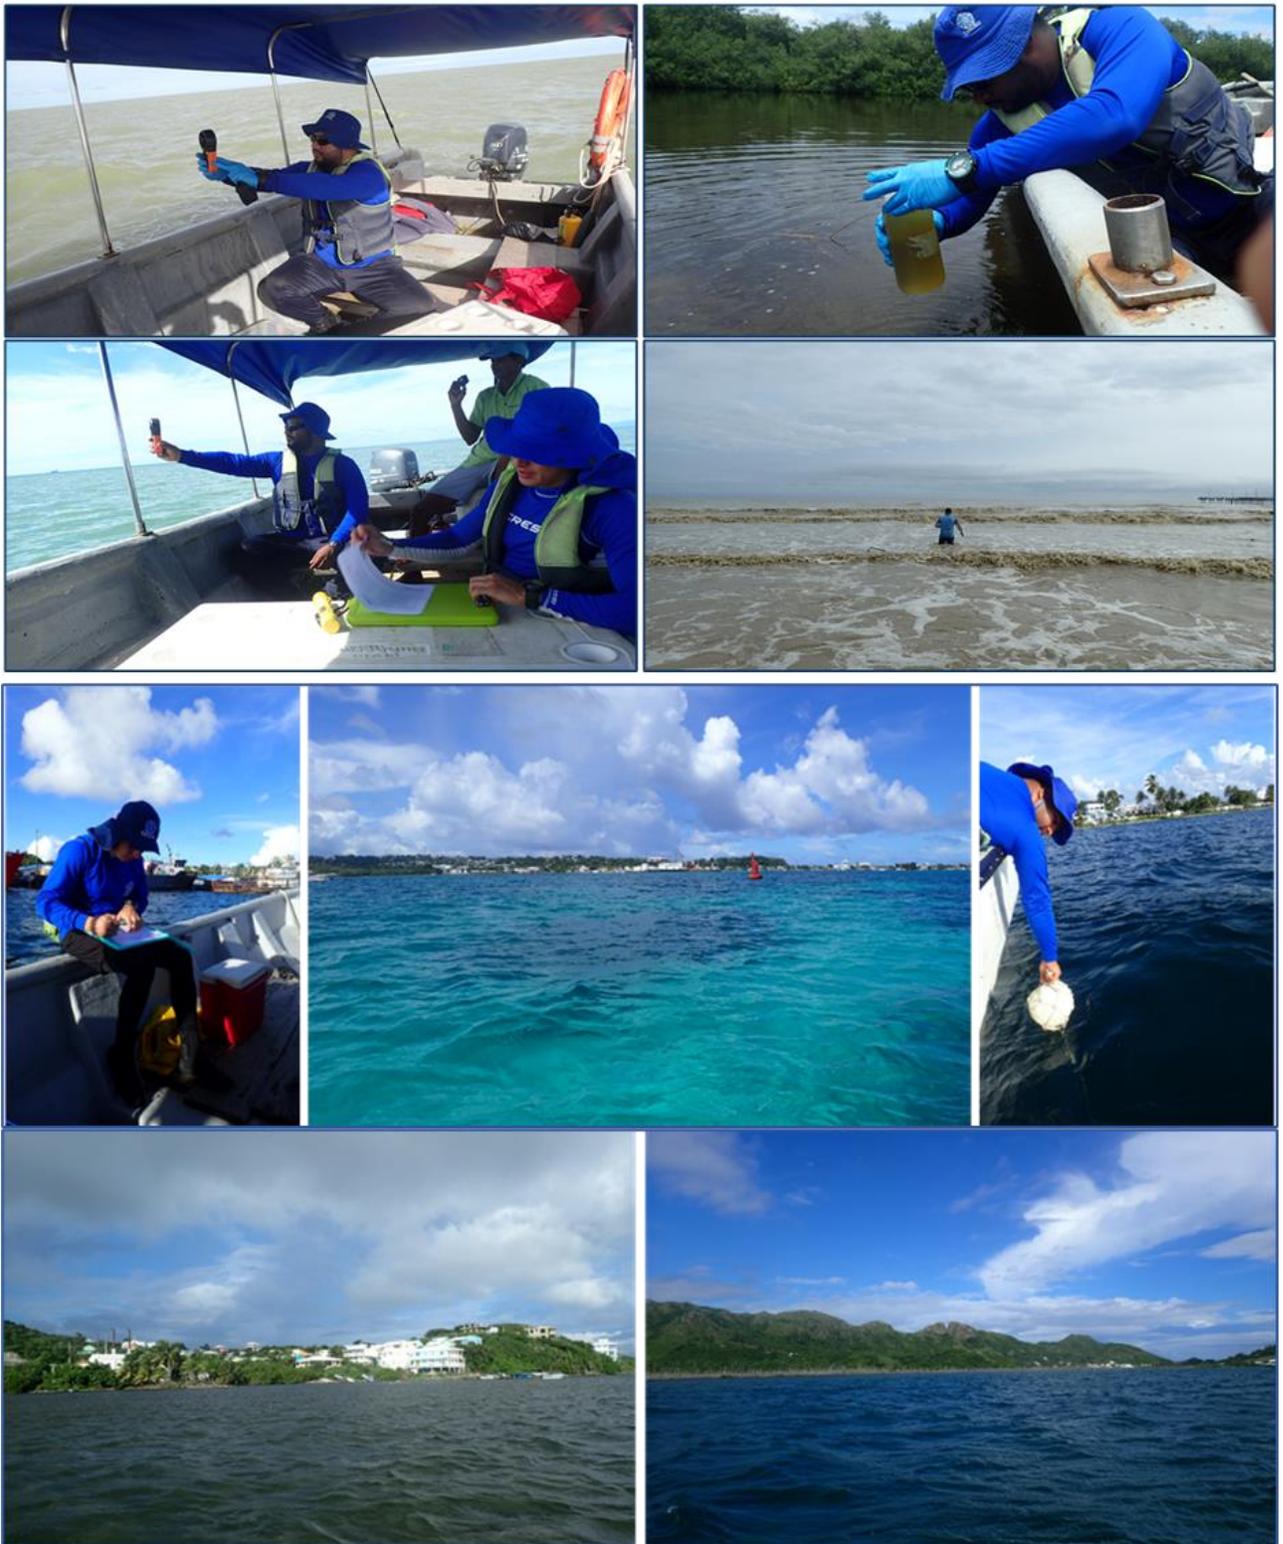
Figura 2. Toma de datos in situ y colecta de muestras de agua en las estaciones REDCAM

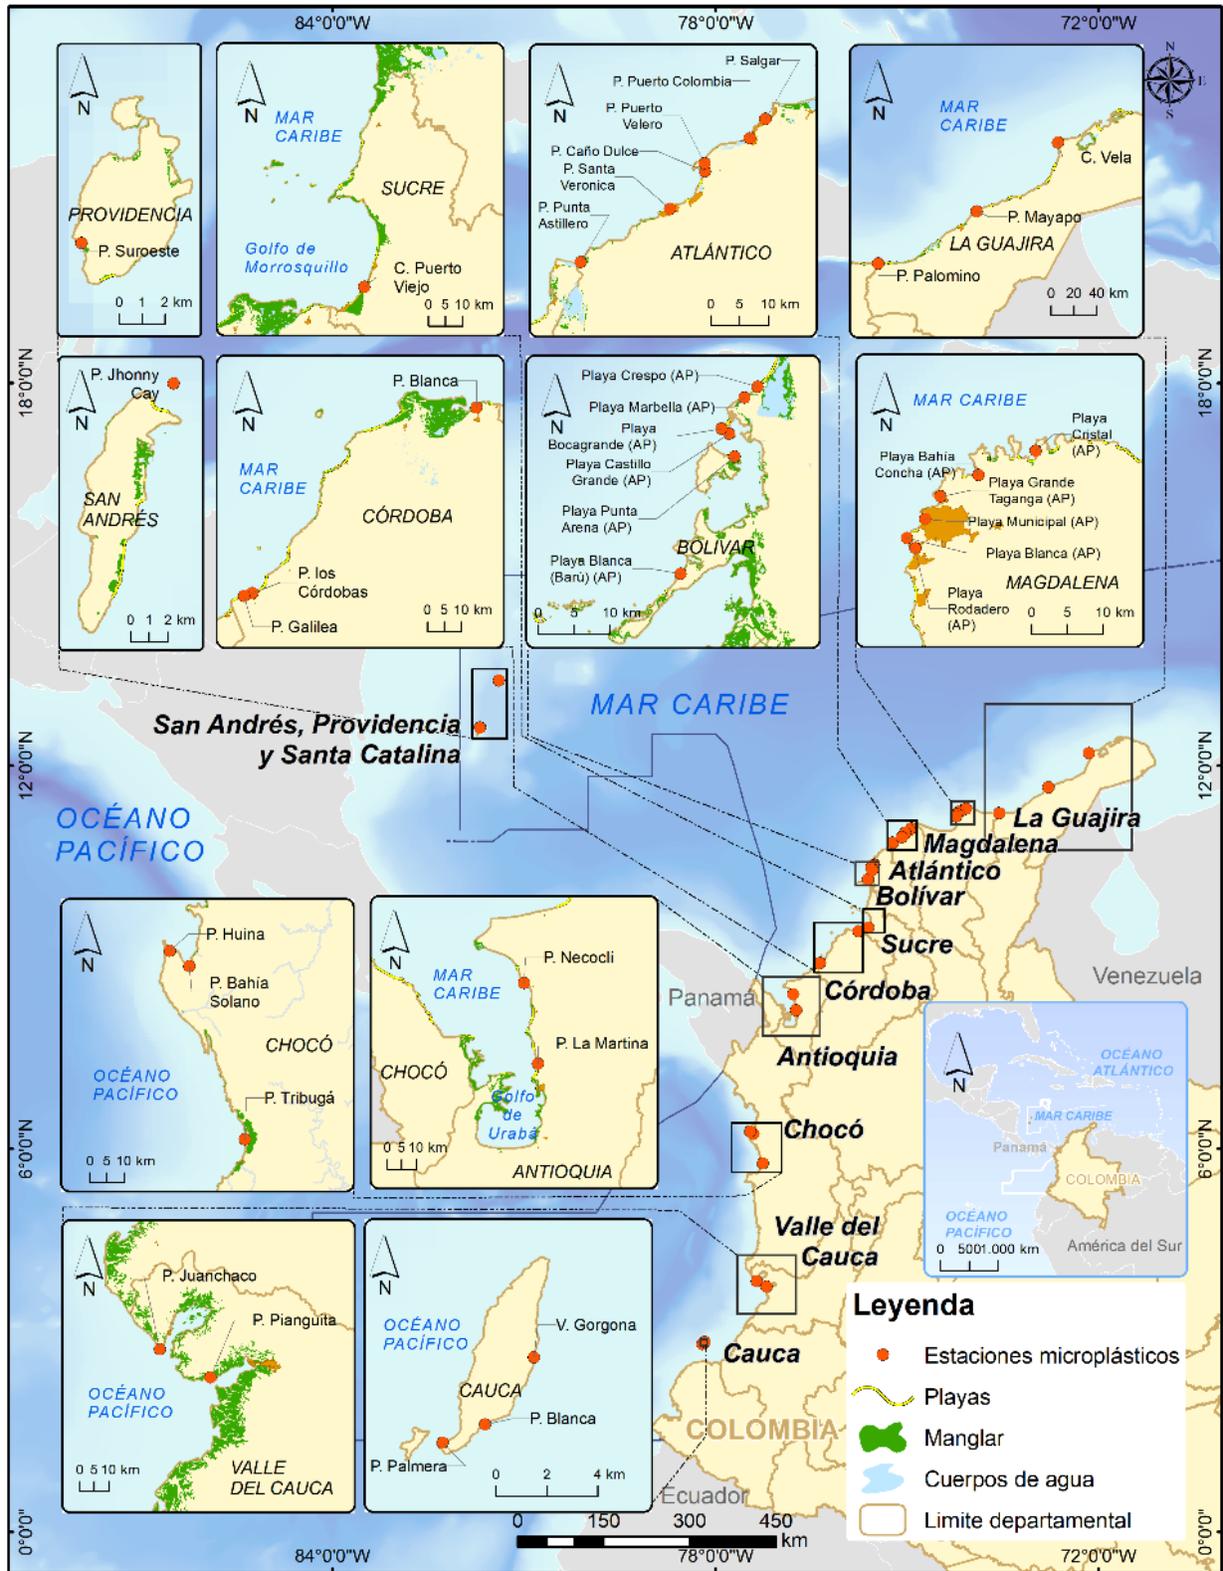
Figura 4. Estaciones de monitoreo REDCAM de microplásticos año 2023. (INVEMAR, 2023)

En el año 2023 se recolectaron muestras de arena de 34 playas ubicadas en 10 de los 12 departamentos marino costeros de Colombia; ocho (8) en la región Caribe (Archipiélago de San Andrés, Providencia y Santa Catalina, La Guajira, Magdalena, Atlántico, Bolívar, Sucre, Córdoba y Antioquia) y dos (2) en la región Pacífico (Chocó y Valle del Cauca) (Figura 4).

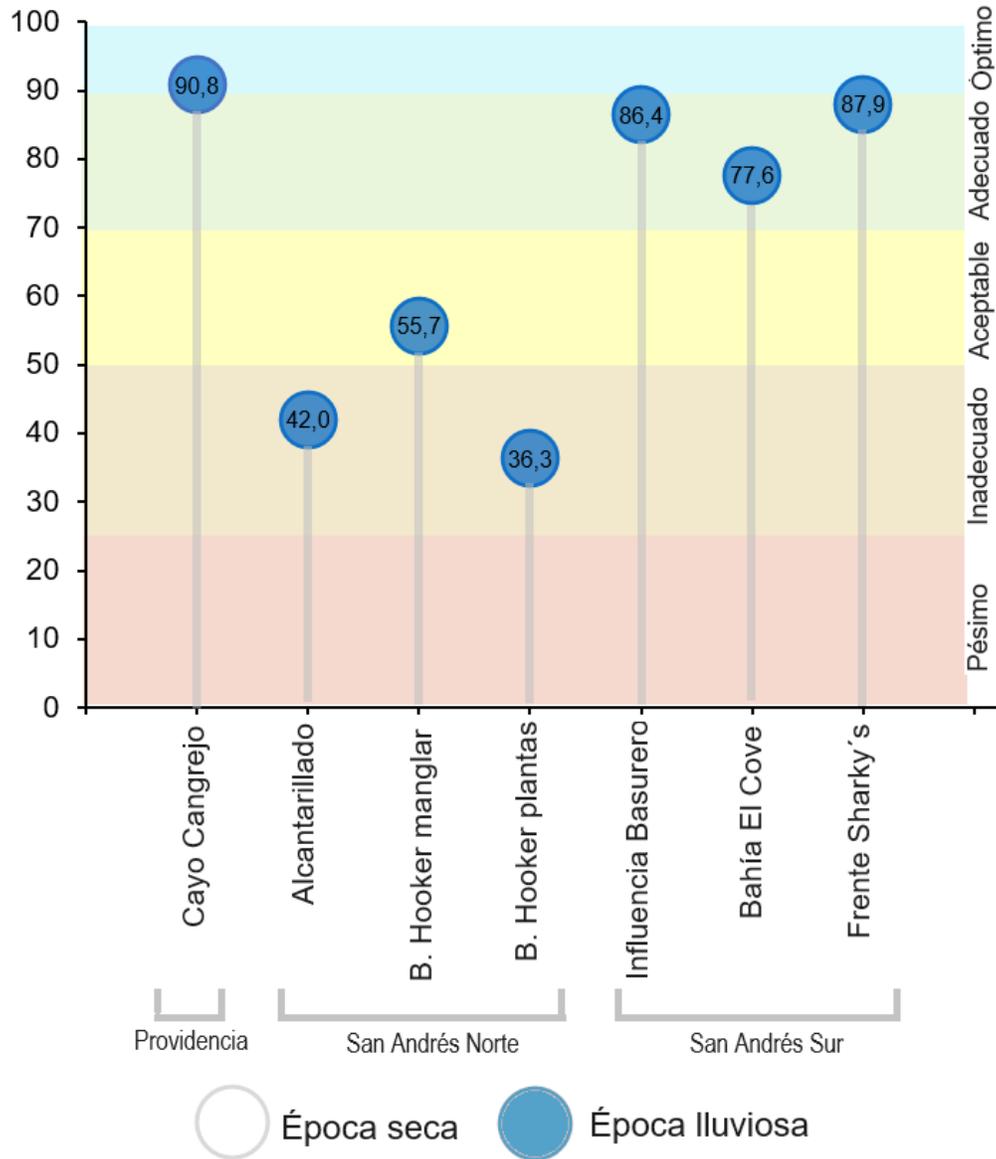
Figura 12. Calidad de agua superficial ICAM para época lluviosa (muestreo en noviembre) del 2023, en las estaciones marinas y costeras del departamento Archipiélago San Andrés, Providencia y Santa Catalina.

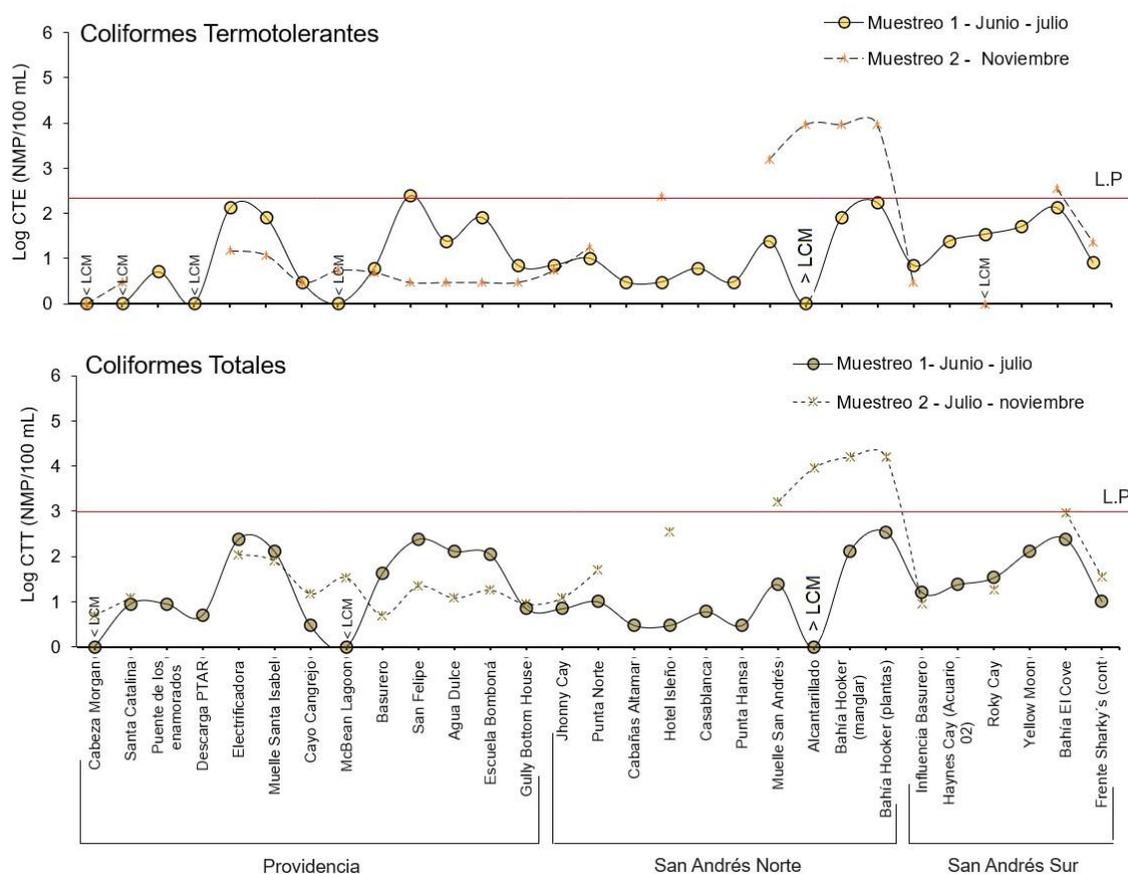
Figura 13. Logaritmo de las concentraciones de Coliformes Termotolerantes (CTE), Coliformes Totales (CTT) y Enterococos Fecales (EFE) en las estaciones REDCAM del Archipiélago San Andrés, Providencia y Santa Catalina. El valor de referencia del límite permisible corresponde a 200 NMP/100 mL o 2,3 log (NMP/100 mL) para CTE y 1000 NMP/100 mL o 3 log (NMP/100 mL) para CTT y 40 UFC/100 mL o 1,6 log (UFC/100 mL; OMS, 2003). L.P: Limite Permissible

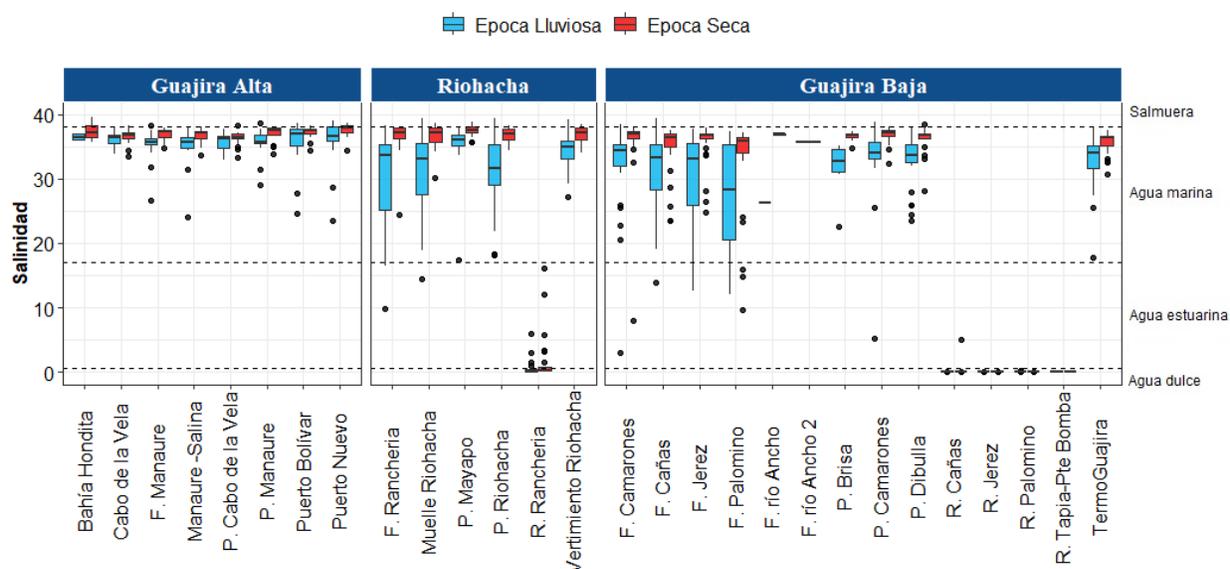
Figura 17. Variación histórica (2001-2023) de la salinidad del agua en las estaciones REDCAM en el departamento de La Guajira, diferenciado por zona de muestreo. Las líneas externas de las cajas representan los cuartiles 0.25 y 0.75 de los datos, la línea interna es la mediana y los extremos de las líneas verticales representan los valores mínimo y máximo. Las líneas horizontales corresponden a los rangos de clasificación para tipo de agua propuestos por Knox (2001).

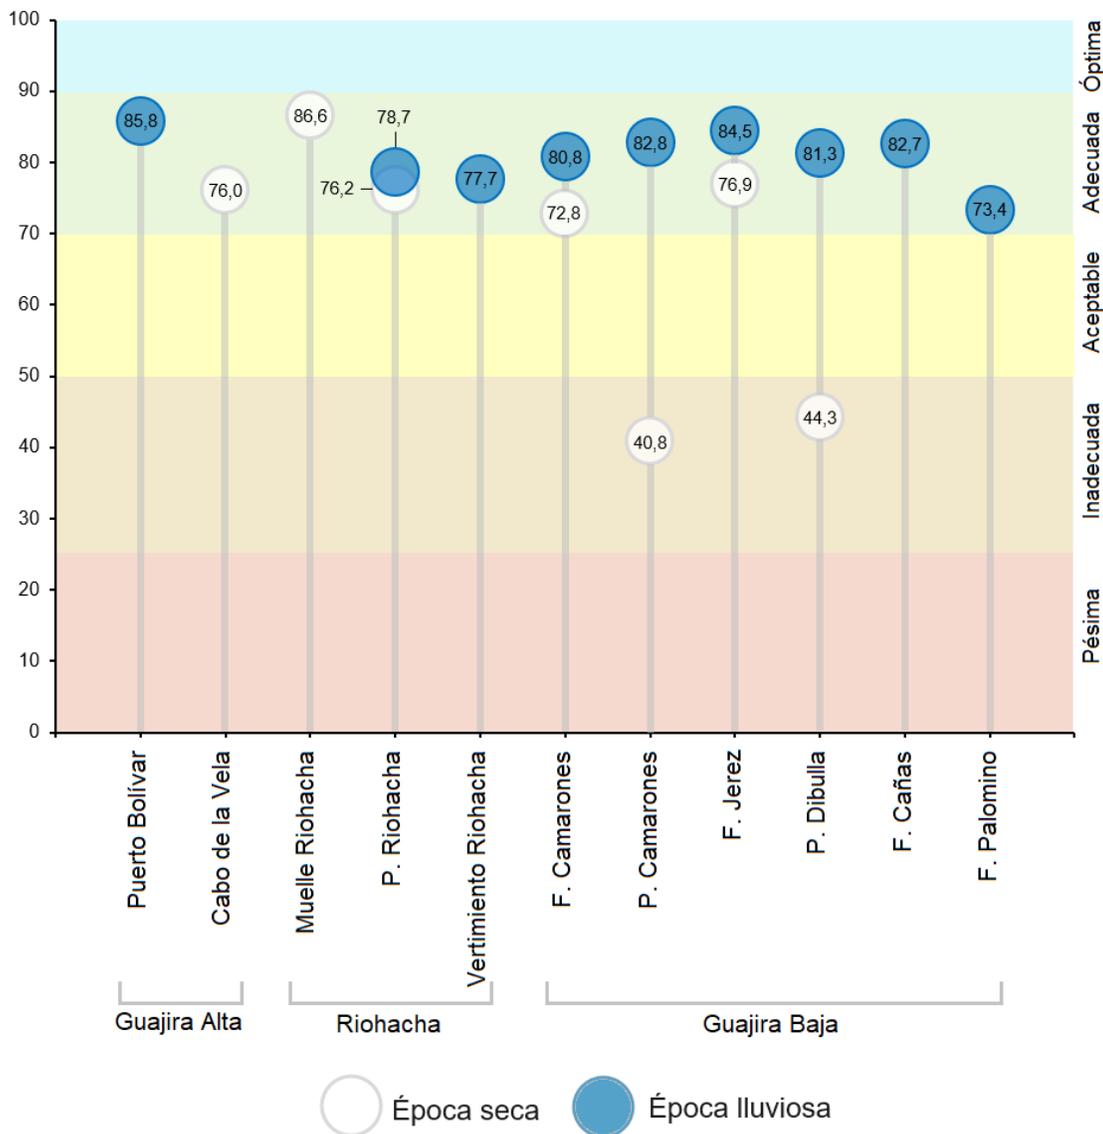
Figura 18. Calidad de agua superficial ICAM para abril (época seca) y octubre (época lluviosa) del año 2023, en las estaciones marinas y costeras del departamento de La Guajira.

El ICAM se estimó en 7 estaciones monitoreadas en abril (época seca) y 9 estaciones en octubre (época lluviosa) del 2023. Los valores ICAM oscilaron entre calidad inadecuada y adecuada (Figura 18). En la época seca el 71,4% de las estaciones estuvieron en calidad adecuada y el 28,5% en calidad inadecuada. La estación P. Camarones presentó un deterioro de la calidad del agua con respecto al año 2022 ([INVEMAR, 2023a](#)); condiciones que se atribuyen a los altos niveles de SST y nitratos debido a los aportes del corregimiento Camarones y actividades de turismo que se desarrollan en la zona. En la época lluviosa, todas las estaciones estuvieron en calidad adecuada. No se presentaron estaciones con calidad pésima (Figura 18).

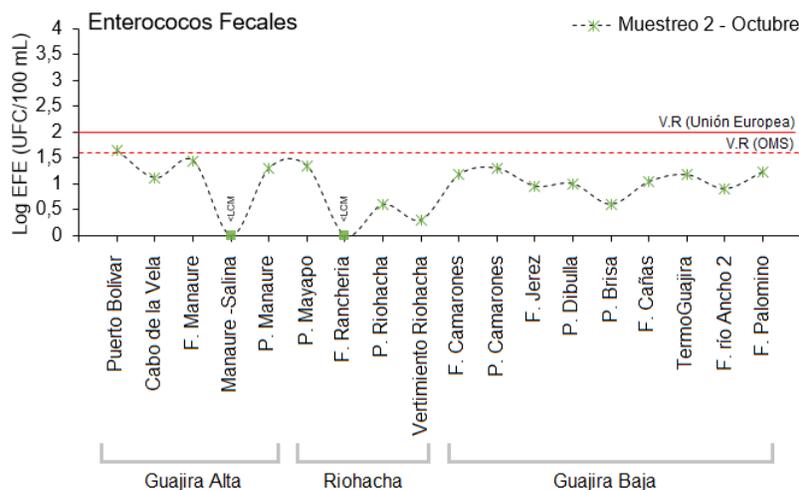
Figura 21. Concentraciones de Enterococos Fecales (EFE) en las estaciones REDCAM La Guajira 2023. Línea roja: valor de referencia del límite permisible corresponde a 100 UFC/100 mL, Unión-Europea 2006). Línea roja punteada: valor de referencia del límite permisible corresponde a 40 UFC/100 mL o 1,6 log (UFC/100 mL; OMS, 2003). V.R: Valor de referencia.

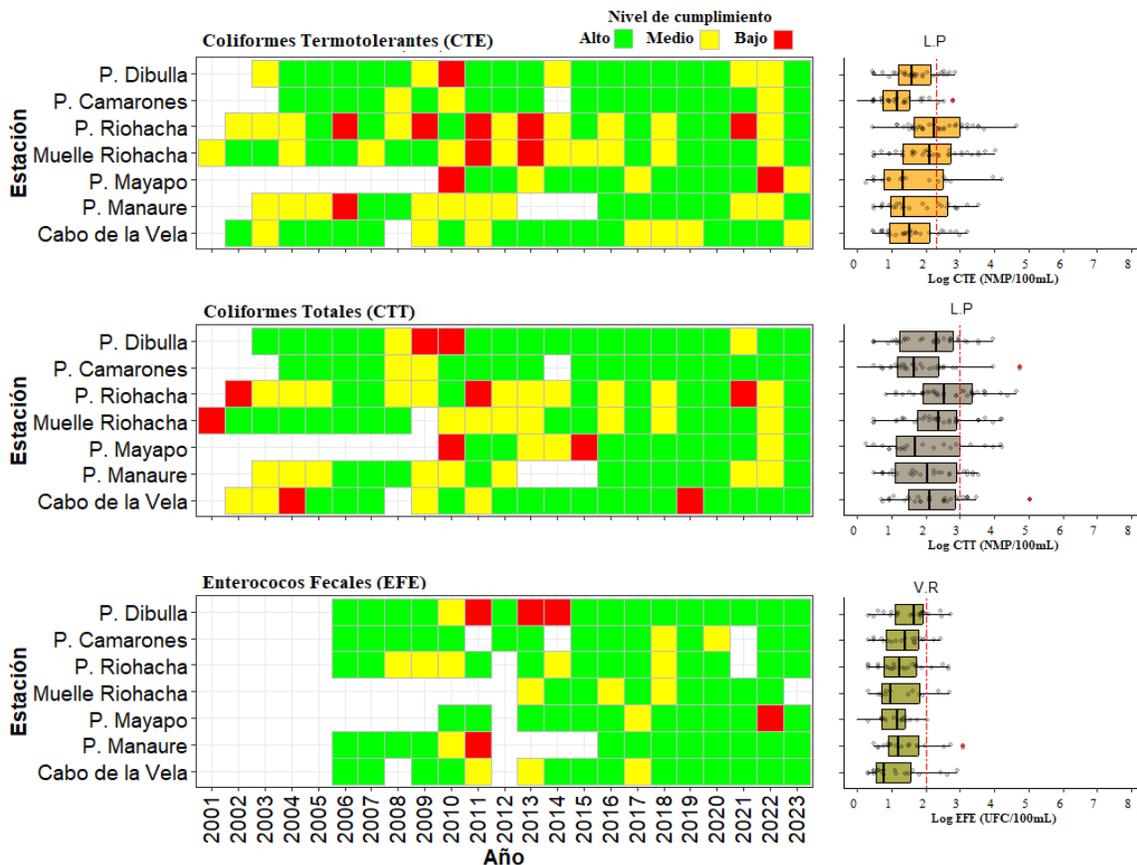
Figura 22. Registros históricos del nivel de cumplimiento de las concentraciones de Coliformes Termotolerantes (CTE), Coliformes Totales (CTT) y Enterococos Fecales (EFE) para el uso recreativo del agua en el departamento de La Guajira. La escala de valoración del nivel de cumplimiento corresponde a: Alto, el 100% de las muestras registradas anualmente en una estación cumplieron con el límite permisible; Medio, cuando el 50% o más sin llegar al 100% (>=50 < 100%) de las muestras registradas anualmente en una estación cumplieron con el límite permisible; Bajo, cuando menos del 50% (<50%) de las muestras registradas anualmente en una estación cumplieron con el límite permisible. LP: Límite Permisible.

El análisis entre los años 2001 al 2023 evidencia que las estaciones P. Dibulla, P. Camarones, P. Riohacha, Muelle Riohacha, P. Mayapo y P. Manaure, han presentado concentraciones de CTE y CTT que superan de manera reiterativa el criterio de calidad para uso recreativo por contacto primario (200 NMP de CTE/100 mL; [MinAmbiente, 2015](#)) (Figura 22). Sin embargo, en el 2023 presentó niveles de cumplimiento alto y medio. Por otro lado, la estación Cabo de la Vela presentó nivel de cumplimiento medio, este deterioro de la calidad microbiológica observado está relacionada con actividades antropogénicas como el turismo, sin dejar de un lado el deficiente manejo de las aguas residuales y residuos sólidos de los municipios de Uribía, ([INVEMAR, 2020](#)). En términos de EFE, se ha evidenciado una mejora en todas las estaciones durante el año 2023, cumpliendo con el criterio de calidad >500 UFC/100mL ([OMS, 2003](#)) (Figura 22).

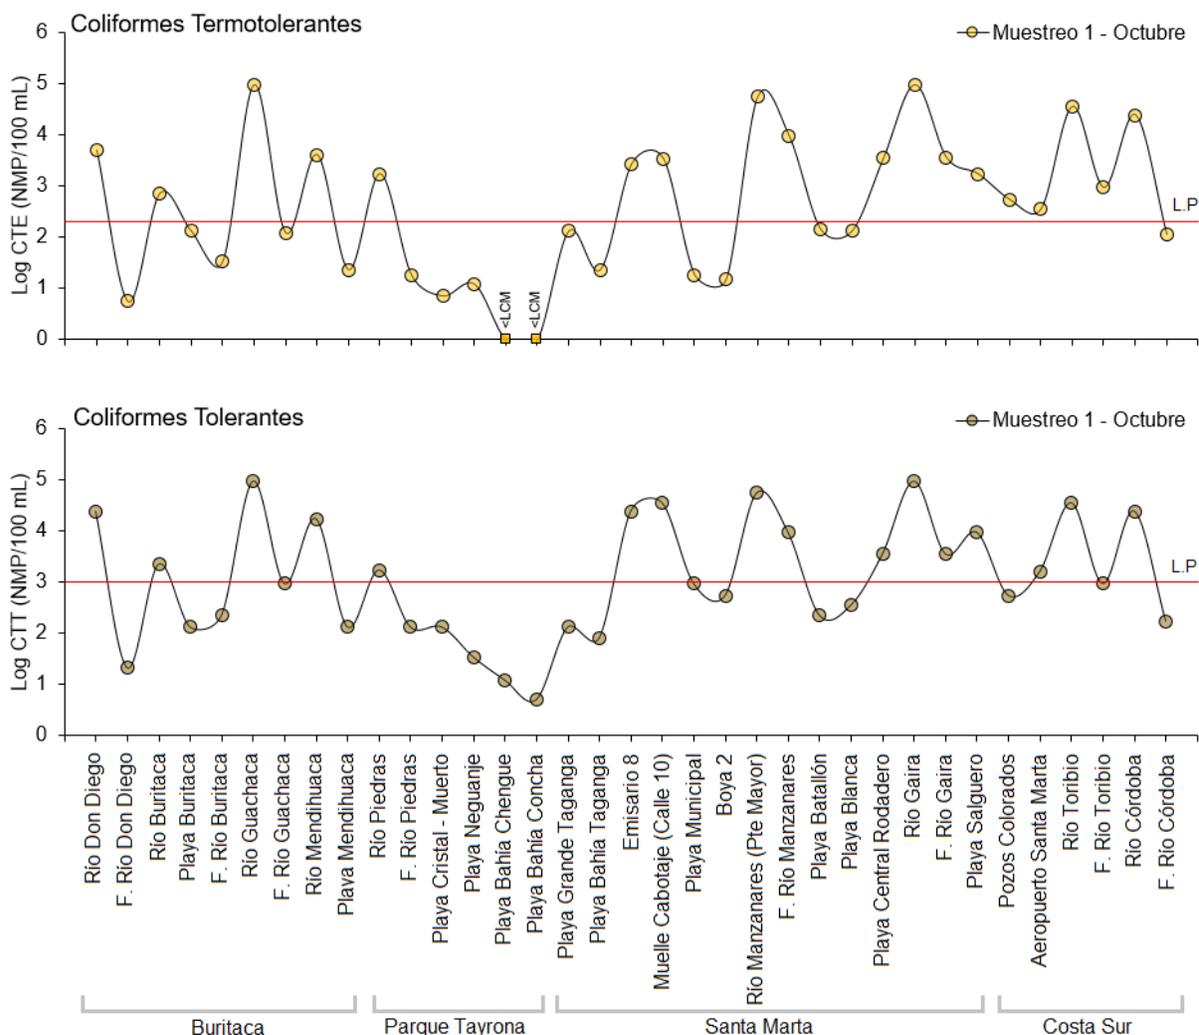
Figura 34. Logaritmo de las concentraciones de Coliformes Termotolerantes (CTE) y Coliformes Totales (CTT) en las estaciones REDCAM Magdalena, muestreo del 2023. Línea roja: valor de referencia del límite permisible corresponde a 200 NMP/100 mL o 2,3 log (NMP/100 mL) para CTE y 1.000 NMP/100 mL o 3 log (NMP/100 mL) para CTT. L.P: Limite Permisible.

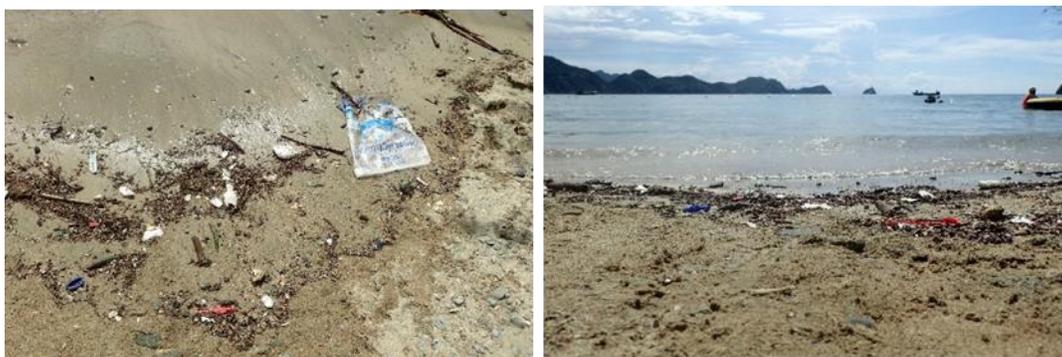
Figura 43. Basura marina y microplásticos observados en Playa Grande Taganga en el departamento del Magdalena en el mes de octubre de 2023.

Las playas con mayor contaminación continúan siendo Playa Grande Taganga y Playa Municipal (Figura 43), playas que en los años 2021 y 2022 también registraron la mayor cantidad de microplásticos (entre 100 a 150 ítems/m²) en la época lluviosa ([INVEMAR, 2022](#)). En la playa Municipal, desemboca el río Manzanares siendo una fuente importante de basuras en las épocas lluviosas, la cual tendría sinergia con los aportes de turistas en las zonas de playas en temporadas de alto turismo ([Cole et al., 2011](#); [Garcés-Ordóñez et al., 2020a](#)). Además, se observó que en todas las playas se encontraron microplásticos en formas de fragmentos y espumas, las cuales son de origen secundario, provenientes de la degradación de plásticos de mayor tamaño como envases desechables y elementos de poliestireno expandido "icopor". No obstante, el porcentaje de ocurrencia de fragmentos (51,31%), ha disminuido respecto al [2022](#) (63,0 %) y es menor al documentado en el [2017](#) para el Caribe de 71%. Lo que ha incurrido en un aumento del porcentaje de espumas del 23,9% para el 2022 a 41,73% en el 2023, lo cual puede deberse a un incremento en el uso de desechables, debido a la intensa actividad comercial y turística que se dan en estas playas ([Garcés-Ordóñez et al., 2020a](#)). El poliestireno expandido, es uno de los tipos de polímeros, que por su propiedad flotante liviana aumenta sus posibilidades de erosionarse por abrasión e irradiación ultravioleta (UV), lo que da como resultado un aumento en los microplásticos y su impacto negativo en los ecosistemas acuáticos ([Jeon et al., 2023](#)).

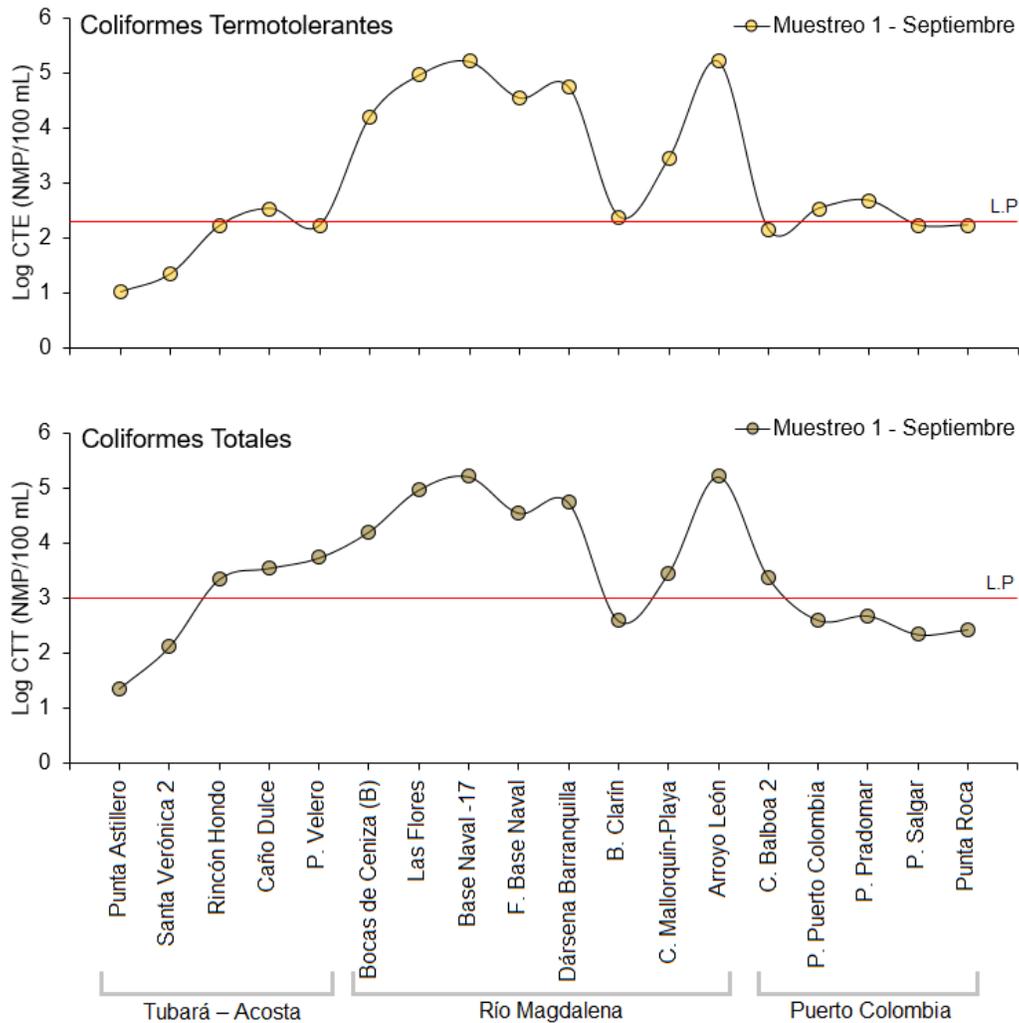
Figura 50. Logaritmo de las concentraciones de Coliformes Termotolerantes (CTE) y Coliformes Totales (CTT) en las estaciones REDCAM Atlántico. El valor de referencia del límite permisible corresponde a 200 NMP/100 mL o 2,3 log (NMP/100 mL) para CTE y 1000 NMP/100 mL o 3 log (NMP/100 mL) para CTT. L.P: Limite Permisible.

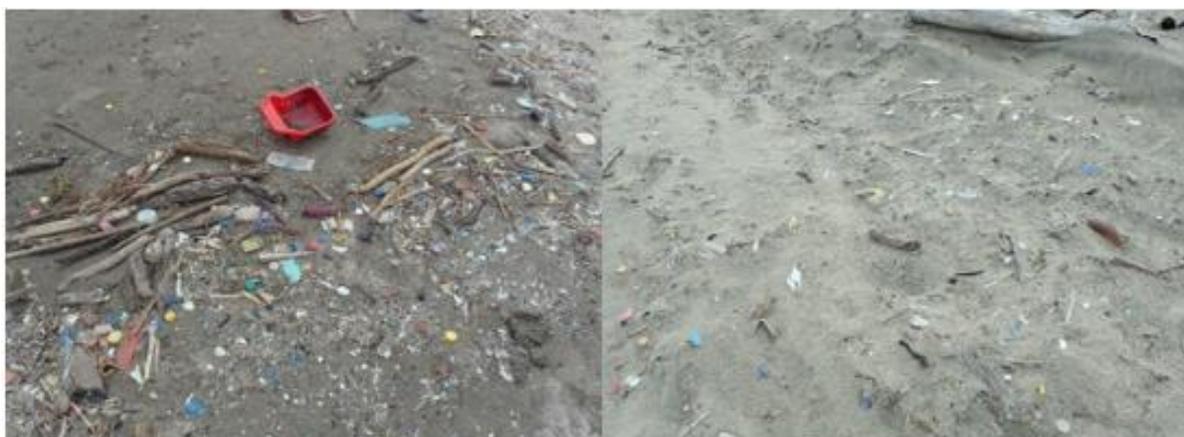
Figura 59. Basura marina y microplásticos observados en playa Punta Astillero en el departamento del Atlántico en el mes de septiembre de 2023.

Se evidenció una concentración de microplásticos en Punta Astillero similar a los muestreos realizados en temporada de seca en febrero-marzo de 2022 (3.657,6 ítems/m², [INVEMAR, 2022](#)). Resultados que reflejan y destacan que Punta Astillero es un sitio donde se está presentando acumulación por contaminación plástica, asociado a la incidencia de las fuentes de contaminación por actividades antrópicas, la dinámica marino-costera y las corrientes oceánicas. Se destaca la contribución del río Magdalena, que transporta residuos hacia las zonas costeras (Figura 59). Adicionalmente, debido a la ausencia de una barrera viva de mangle a lo largo de la línea costera, permite que el viento lleve directamente los desechos a la playa, facilitando su disposición y acumulación en áreas cercanas a las playas y manglares ([Rangel-Buitrago et al., 2021](#)).

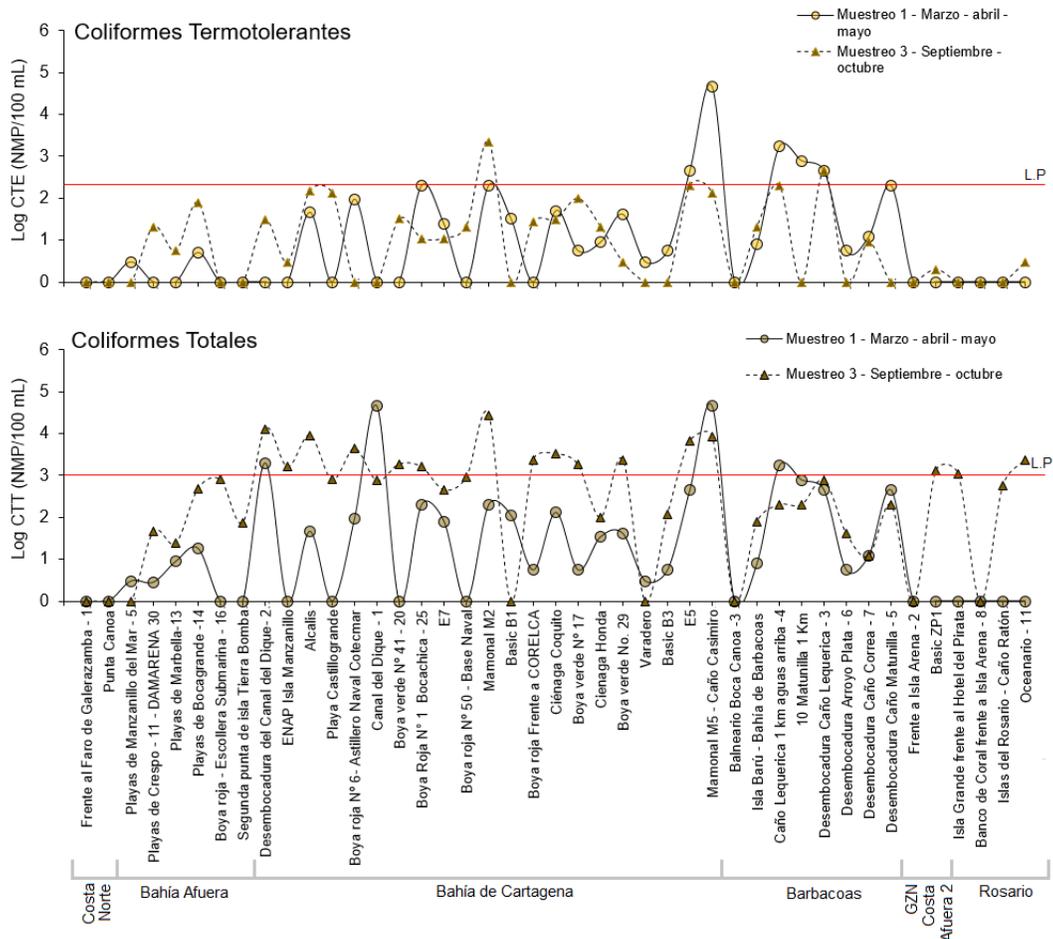
Figura 65. Logaritmo de las concentraciones de Coliformes Termotolerantes (CTE) y Coliformes Totales (CTT) en las estaciones REDCAM Bolívar, muestreo del 2023. Línea roja: valor de referencia del límite permisible corresponde a 200 NMP/100 mL o 2,3 log (NMP/100 mL) para CTE y 1.000 NMP/100 mL o 3 log (NMP/100 mL) para CTT. L.P: Limite Permissible.

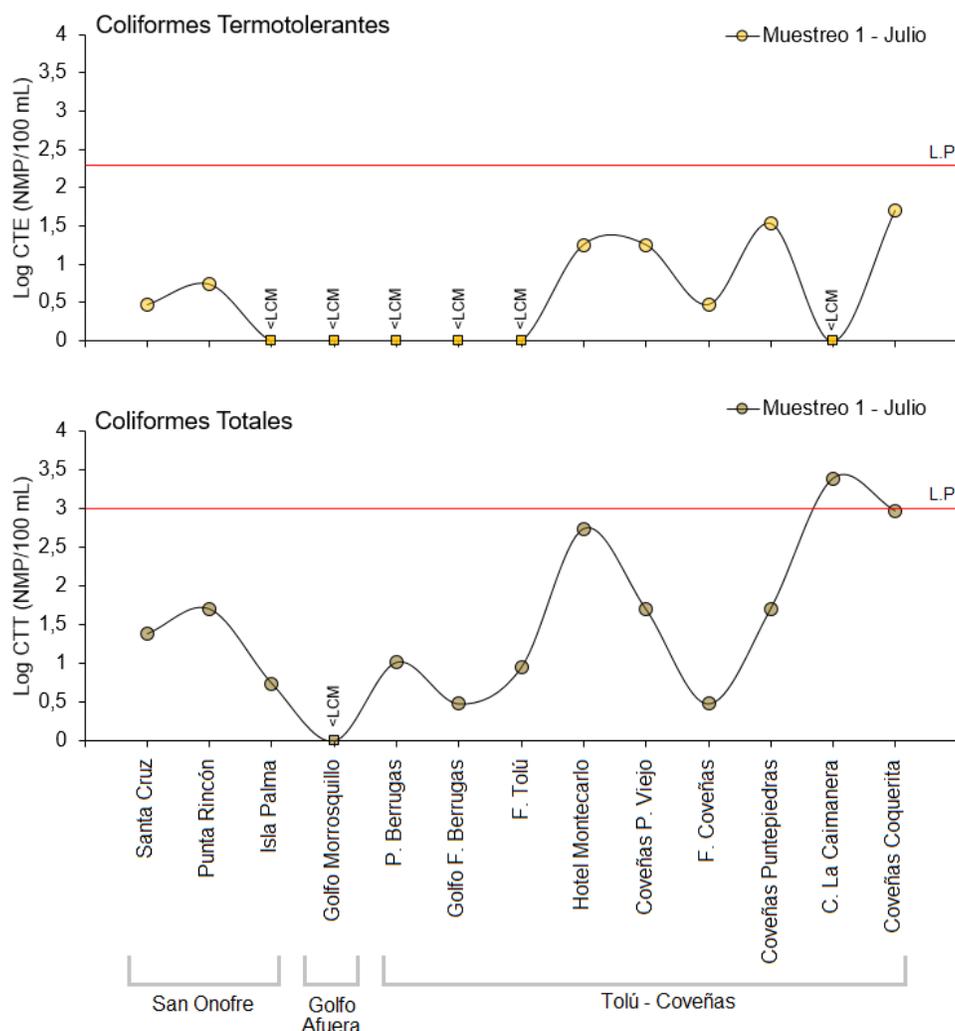
Figura 74. Logaritmo de las concentraciones de Coliformes Termotolerantes (CTE) y Coliformes Totales (CTT) en las estaciones REDCAM Sucre, muestreo del 2023. Línea roja: valor de referencia del límite permisible corresponde a 200 NMP/100 mL o 2,3 log (NMP/100 mL) para CTE y 1.000 NMP/100 mL o 3 log (NMP/100 mL) para CTT. L.P: Limite Permisible.

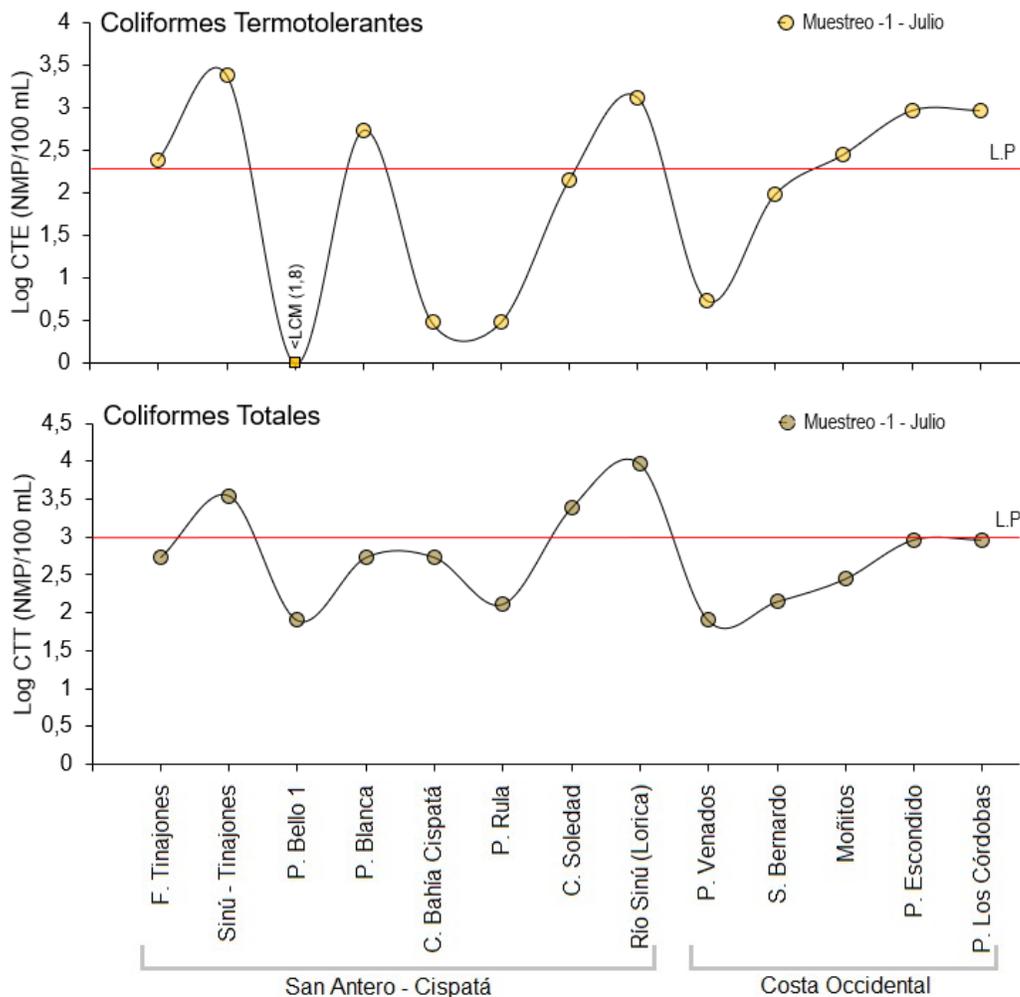
Figura 82. Logaritmo de las concentraciones de Coliformes Termotolerantes (CTE) y Coliformes Totales (CTT) en las estaciones REDCAM Córdoba, muestreo del 2023. El valor de referencia del límite permisible corresponde a 200 NMP/100 ml o 2,3 log (NMP/100 ml) para CTE, 1000 NMP/100 ml o 3 log (NMP/100 ml) para CTT y 100 UFC/100 ml o 2 log (UFC/100 ml). L.P: Limite Permisible.

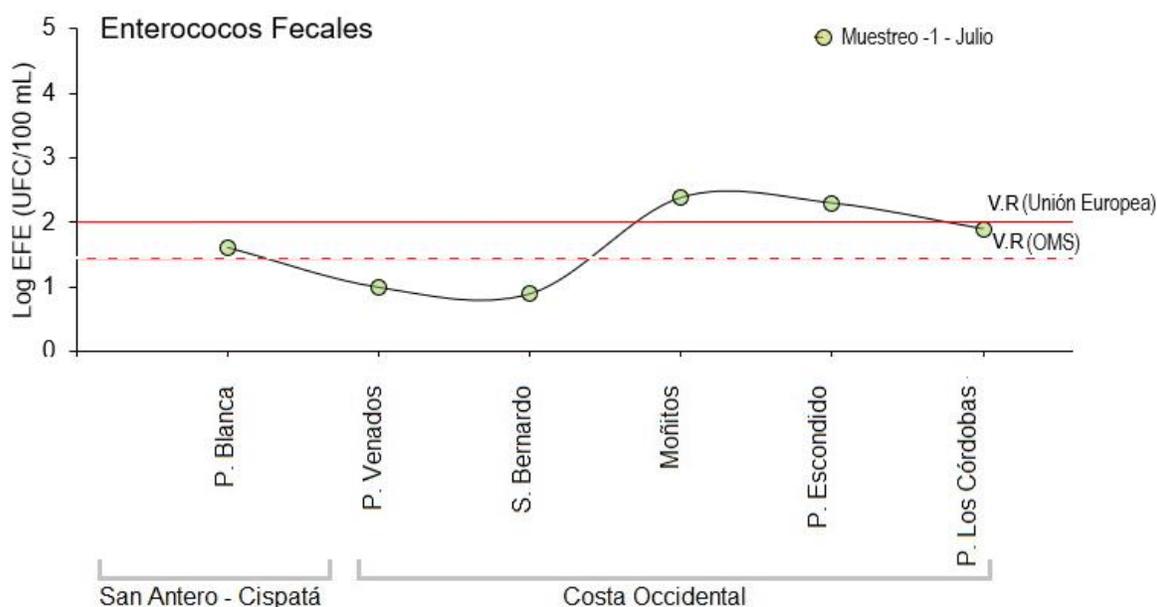
Figura 83. Logaritmo de las concentraciones de Enterococos Fecales (EFE) en las estaciones REDCAM Córdoba 2023. Línea roja: valor de referencia de 100 UFC/100 mL o 2 log (UFC/100 mL; Unión-Europea 2006) y la línea roja punteada: valor de referencia del límite permisible corresponde a 40 UFC/100 mL o 1,6 log (UFC/100 mL; OMS, 2003). V.R: Valor de referencia.

Las concentraciones de Enterococos Fecales (EFE) estuvieron por debajo del límite permisible propuesto por la [Unión-Europea \(2006\)](#) (100 UFC/100 mL o 2 log (UFC/100 mL), con excepción de las estaciones Moñitos y P. Escondido de la zona Costa Occidental. Este resultado evidencia un deterioro de la calidad microbiológica con respecto a lo observado en el año 2022 ([INVEMAR, 2023a](#)), asociado a las actividades antropogénicas como el turismo, el deficiente manejo de las aguas residuales y residuos sólidos de los municipios Moñitos y Puerto Escondido, debido a la carencia en la cobertura de saneamiento básico adecuado en las poblaciones de estas zonas costeras ([INVEMAR, 2020](#)) (Figura 83).

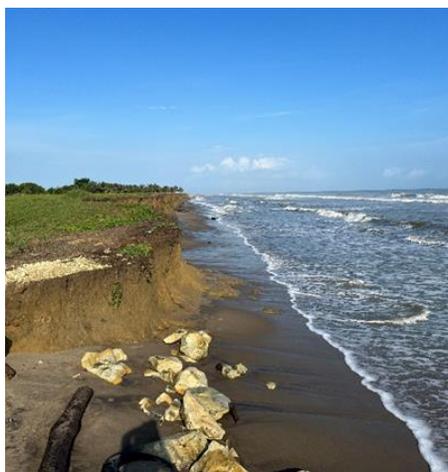
Figura 88. Erosión costera en Playa Galileas, Córdoba. Julio de 2023.

En el análisis de basura marina de las tres playas del departamento de Córdoba, playa Blanca en San Antero; Playa Los Córdoba y Galileas en el municipio de Los Córdoba, se evidenció que la concentración de basura fue mayor en Playa Los Córdoba (1,33 ítems/m²), seguido de Playa Blanca (1,24 ítems/m²) (Figura 87), mientras que, en Playa Galilea no se reportó basura marina, este resultado se asocia con la erosión observada sobre la playa, y que por el impacto de las olas, se haya imposibilitado la visualización y recolecta de residuos. (Figura 88).

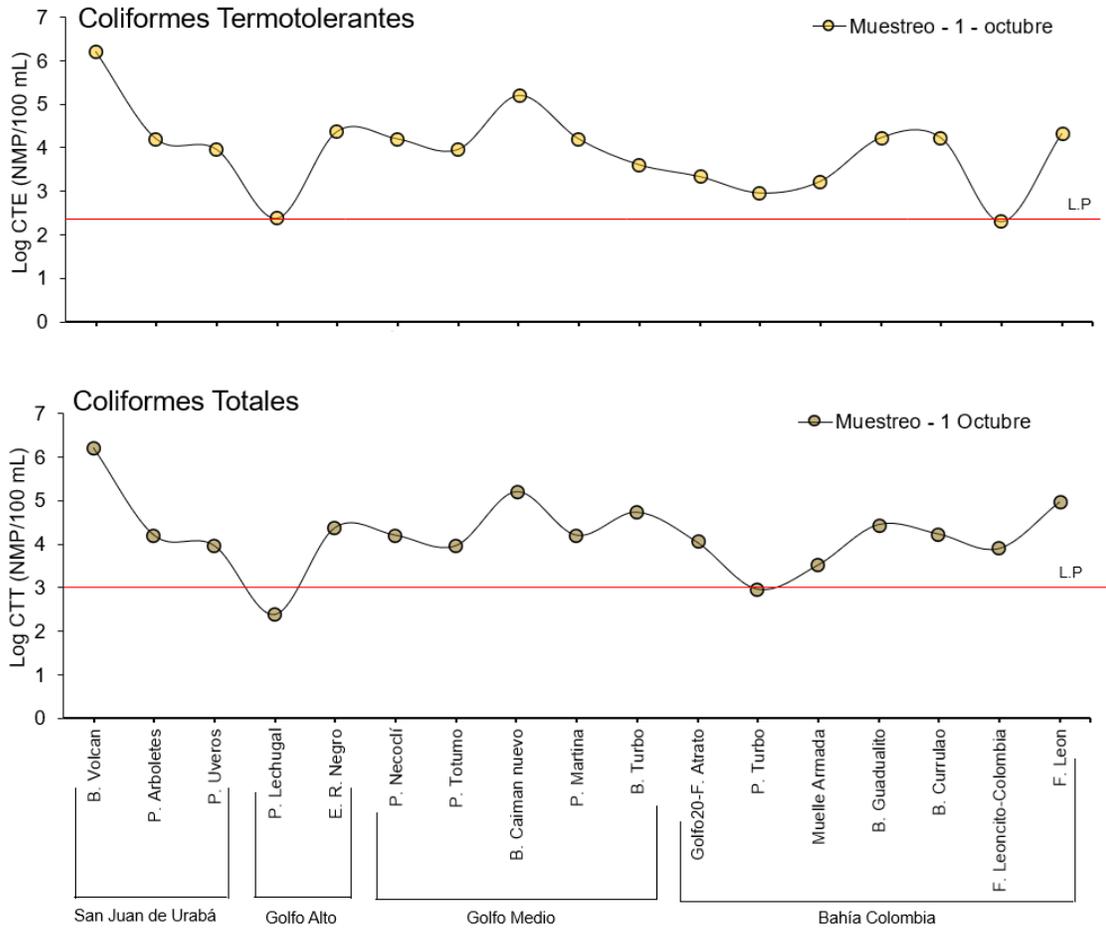
Figura 95. Logaritmo de las concentraciones de Coliformes Termotolerantes (CTE) y Coliformes Totales (CTT) en las estaciones REDCAM Antioquia, muestreo del 2023. El valor de referencia del límite permisible corresponde a 200 NMP/100 ml o 2,3 log (NMP/100 ml) para CTE, 1000 NMP/100 ml o 3 log (NMP/100 ml) para CTT. L.P: Límite Permissible.

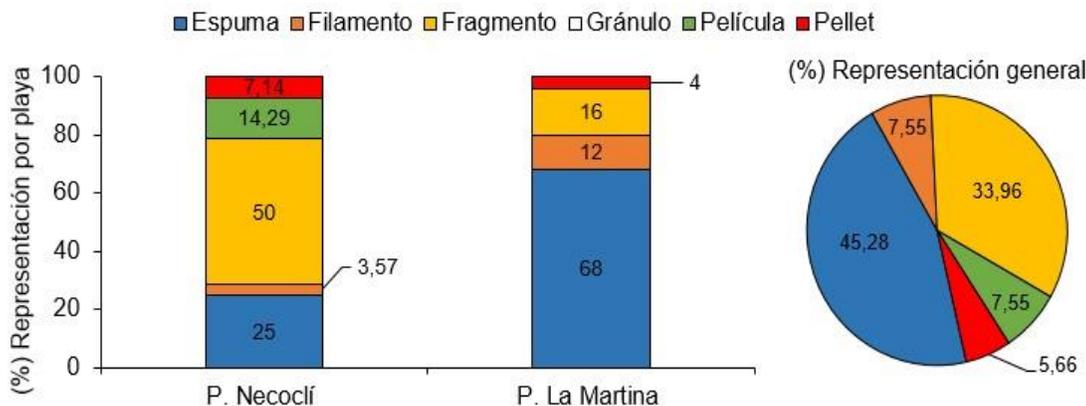
Figura 99. Porcentajes de la representación de microplásticos caracterizados según su forma a partir de muestras de arena de playa turística de Antioquia, colectadas el 24 de octubre de 2023.

Las formas de microplásticos más abundantes en estas dos playas fueron las espumas (45,28%), seguidas de fragmentos (33,96%), y en menor proporción filamentos (7,55%), películas (7,55%) y pellets (5,66%) (Figura 99). Lo que indica que la mayoría de los microplásticos encontrados, son de origen secundario, provenientes de la degradación in situ de plásticos de mayor tamaño o incluso, por los aportes del río Atrato, uno de los ríos más caudalosos de Colombia (Bernal *et al.*, 2005). Los microplásticos de origen primario como los pellets, los cuales son manufacturados directamente por la industria como componente de diferentes productos, se encontraron en menos proporción (5,66%) (Boucher y Friot, 2017).
