Diagnóstico y evaluación de la *Calidad de las Aguas Marinas y Costeras* del Caribe y Pacífico colombiano **2023** Informe Técnico

Diagnóstico y Evaluación de la Calidad de las Aguas Marinas y Costeras en el Caribe y Pacífico colombianos

Red de vigilancia para la conservación y protección de las aguas marinas y costeras de Colombia – REDCAM

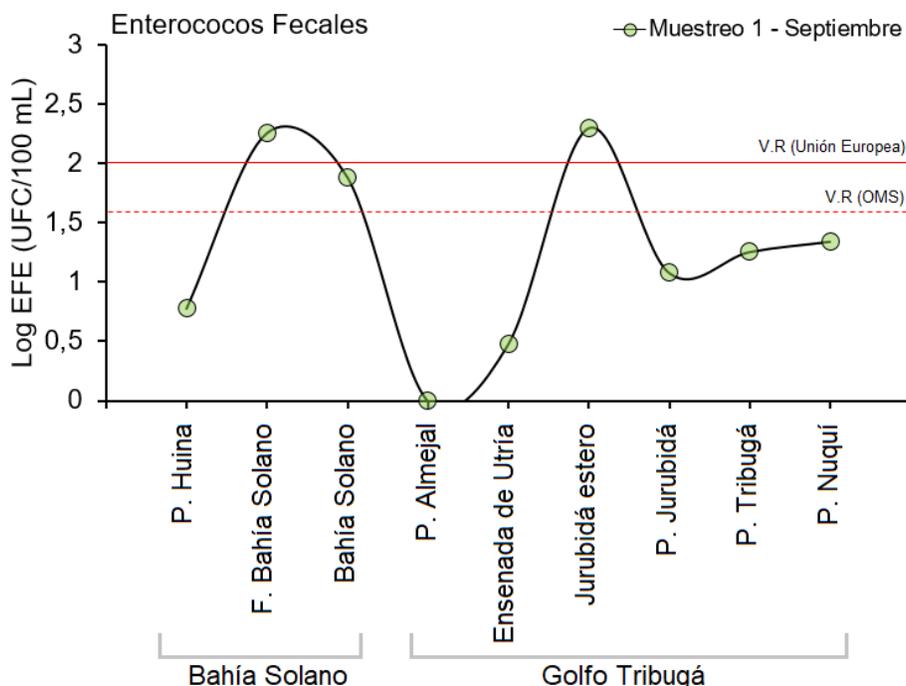
Figura 105. Logaritmo de las concentraciones de Enterococos Fecales (EFE) en las estaciones REDCAM Chocó 2023. Línea roja: valor de referencia del límite permisible 100 UFC/100 mL o 2 log (UFC/100 mL; Unión-Europea 2006) y la línea roja punteada: valor de referencia del límite permisible corresponde a 40 UFC/100 mL o 1,6 log (UFC/100 mL; OMS, 2003). V.R: Valor de referencia.

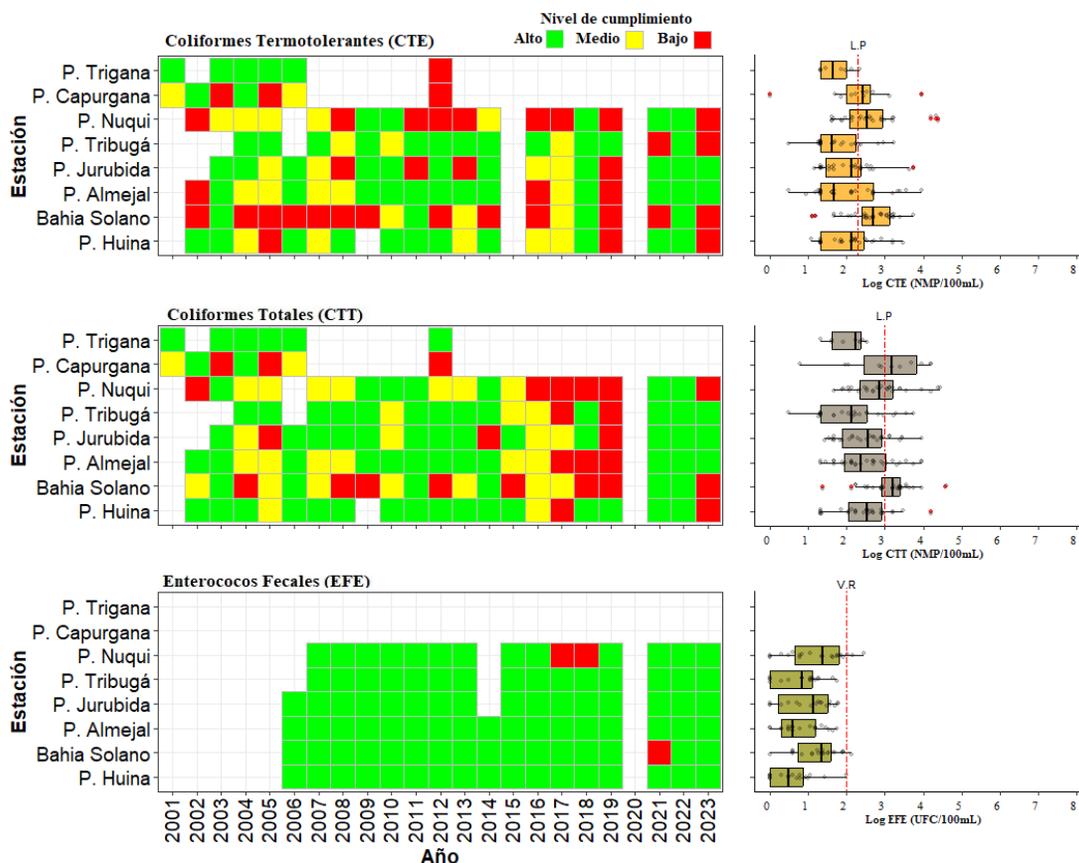
Figura 106. Registros históricos del nivel de cumplimiento de las concentraciones de Coliformes Termotolerantes (CTE), Coliformes Totales (CTT) y Enterococos Fecales (EFE) para el uso recreativo del agua en el departamento de Chocó. La escala de valoración del nivel de cumplimiento corresponde a: Alto, el 100% de las muestras registradas anualmente en una estación cumplieron con el límite permisible; Medio, cuando el 50% o más sin llegar al 100% (≥ 50 y $< 100\%$) de las muestras registradas anualmente en una estación cumplieron con el límite permisible; Bajo, cuando menos del 50% ($< 50\%$) de las muestras registradas anualmente en una estación cumplieron con el límite permisible. LP: Límite Permissible. V.R.: Valor de referencia-

Los registros históricos de las concentraciones de CTE y CTT mostraron que en la mayoría de años, en las estaciones P. Jurubidá, Bahía Solano y P. Nuquí hubo un nivel de cumplimiento medio y bajo. Las estaciones P. Nuquí, P. Tribugá, Bahía Solano y P. Huina, presentaron un deterioro de la calidad del agua, pasando de niveles de cumplimiento alto en el año 2022 a niveles de cumplimiento bajo en el año 2023, debido a que las concentraciones de CTE y CTT estuvieron por encima del límite permisible de calidad de agua para uso recreativo establecido por [MinAmbiente \(2015\)](#) (CTE<200 NMP/100 mL y CTT<1.000 NMP/100 mL), con excepción de P. Tribugá para CTT. Estos resultados están asociados a las actividades de turismo tradicional, descargas directas de aguas residuales y las altas precipitaciones del sector (Figura 106).

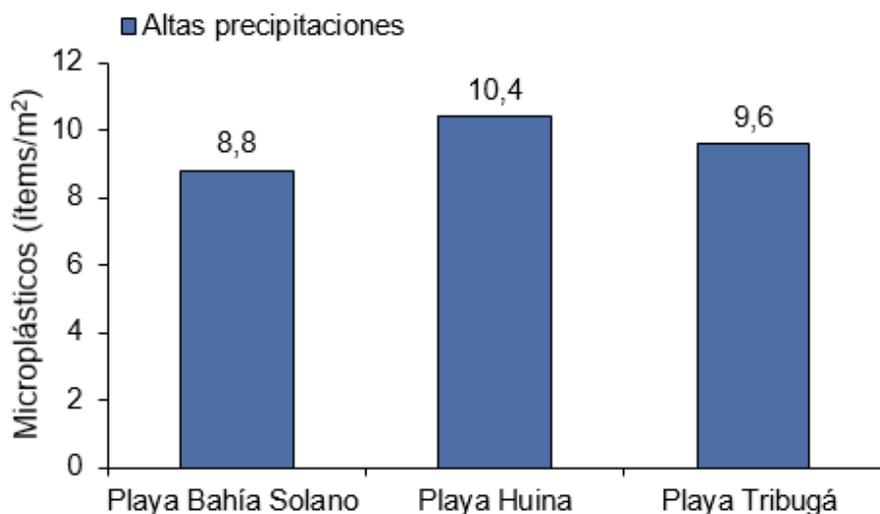
Figura 107. Concentración de microplásticos encontrados en las muestras de arena de playa de Chocó, colectados en el muestreo realizado en septiembre (época de altas precipitaciones) de 2023.

La concentración de microplásticos en la arena de tres playas turísticas del departamento de Chocó (P. Bahía Solano, P. Huina y P. Tribugá), osciló entre 8,8 a 10,4 ítems/m² (Figura 107). La mayor concentración se encontró en P. Huina, la cual fue similar a lo reportado en otras playas del Pacífico chocoano ([Garcés-Ordóñez et al., 2020](#)). Este resultado es producto de la dinámica de las mareas que facilitan el transporte de basura marina desde las zonas urbanas hacia las playas, donde tienden a acumularse y, posteriormente, experimentan degradación debido a la acción mecánica y fotooxidación ([Vidal et al., 2021](#)).

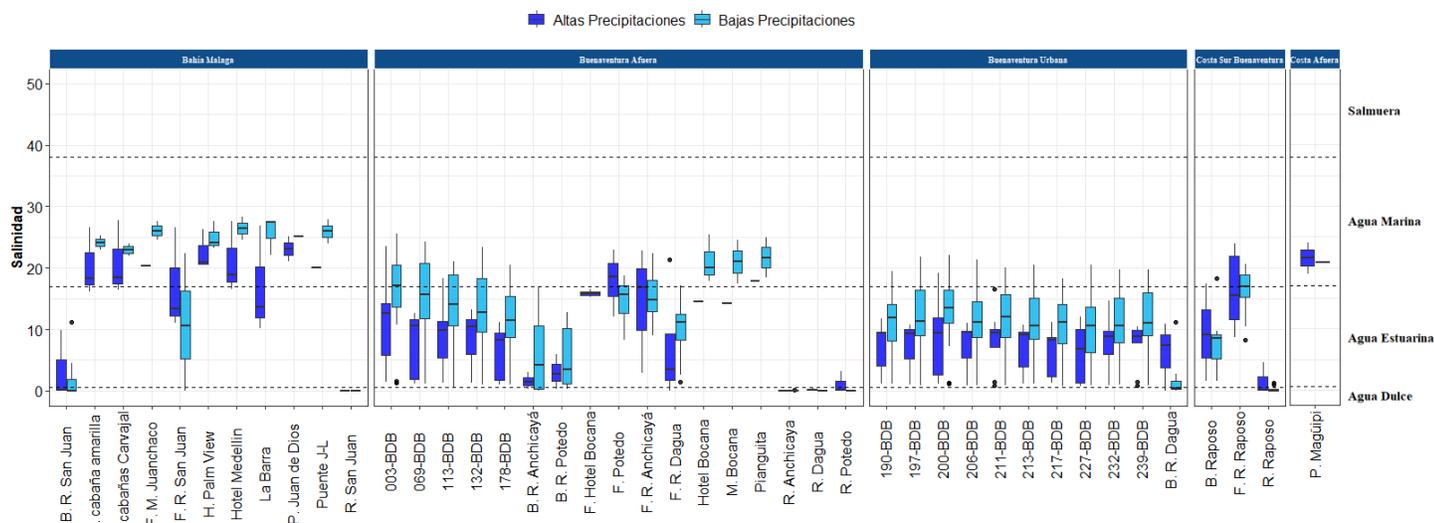
Figura 110. Variación histórica (2001-2023) de la salinidad del agua en las estaciones y zonas REDCAM en Valle del Cauca. Las líneas externas de las cajas representan los cuartiles 0.25 y 0.75 de los datos, la línea interna es la mediana y los extremos de las líneas verticales representan los valores mínimo y máximo. Las líneas horizontales corresponden a los rangos de clasificación para tipo de agua propuestos por Knox (2001).

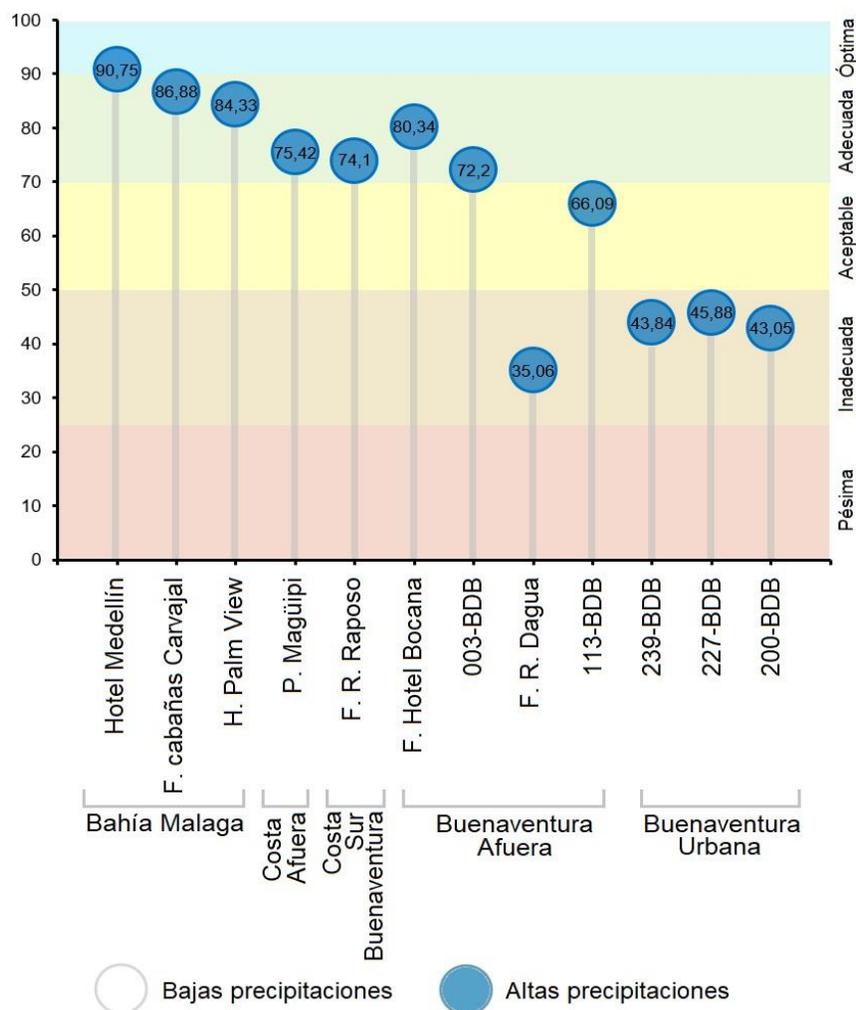
Figura 111. Calidad de agua de las aguas marinas y costeras de las estaciones REDCAM del Valle del Cauca evaluadas con el ICAM, en el muestreo de noviembre del año 2023.

El ICAM se estimó en 12 estaciones monitoreadas en noviembre del 2023 (época de altas precipitaciones). Los valores ICAM oscilaron entre calidad inadecuada y óptima (Figura 111), con 8% de las estaciones en condición óptima, 50% adecuada, 8% aceptable y 33% inadecuada. Se resaltan los valores del ICAM en las estaciones 113-BDB y F. R. Dagua de la zona Buenaventura Afuera y todas las estaciones de Buenaventura Urbana, las cuales presentaron condiciones aceptables e inadecuadas (Figura 111). En las estaciones 113-BDB y F. R. Dagua, se evidenció un deterioro de la calidad con respecto al año 2021, cuando la calidad del agua era adecuada y aceptable. Asimismo, las estaciones de la zona Buenaventura Urbana mostraron un deterioro de la calidad con respecto al año 2021 ([INVEMAR, 2023a](#)), pasando de calidad aceptable a calidad inadecuada en el año 2023 en época de altas precipitaciones. Condiciones que se atribuyen a las altas concentraciones de clorofila a, nitratos y CTE, debido a los aportes del municipio de Buenaventura y residuos de la industria pesquera y del Puerto de Buenaventura ([Ortiz y Ramírez, 2018](#); [Montaño 2019](#)).

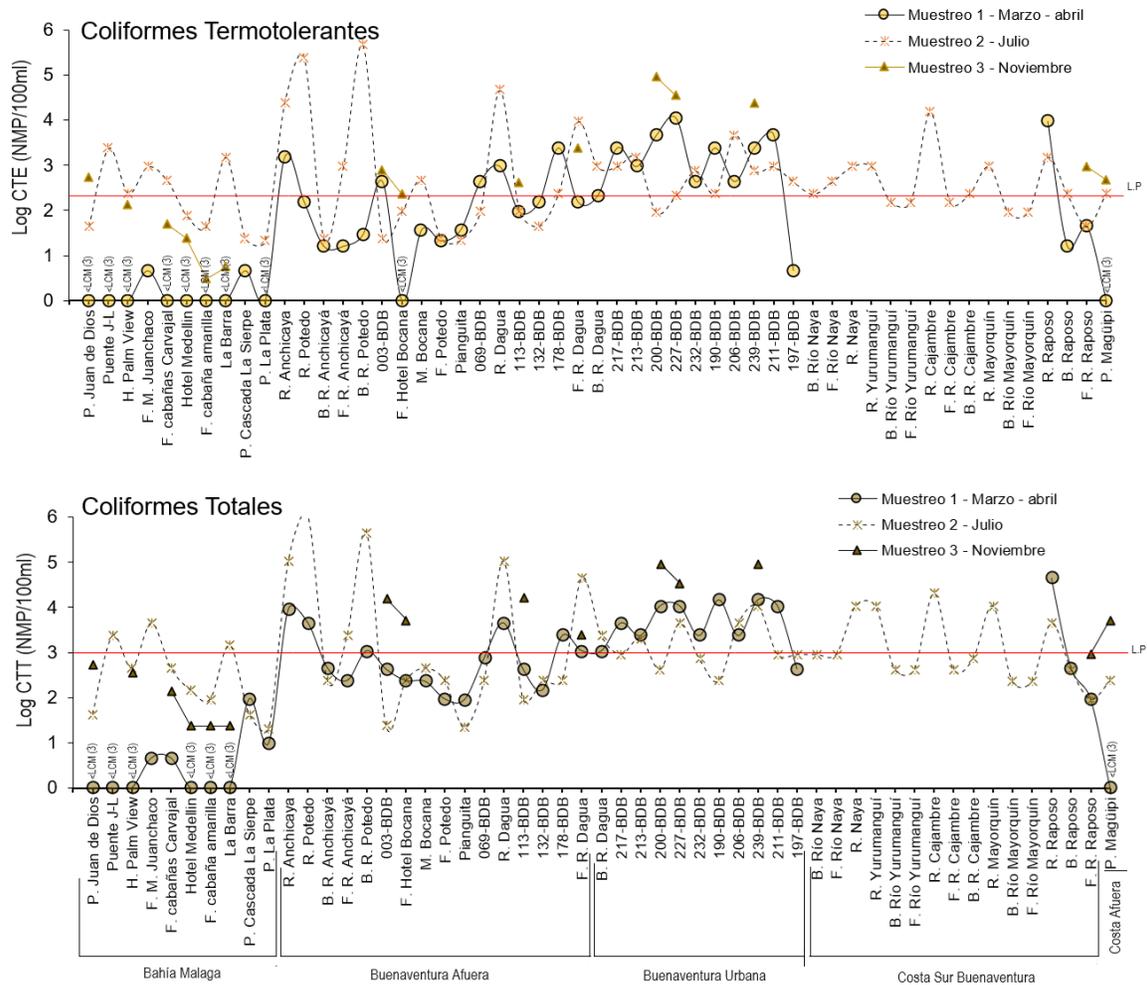
Figura 113. Logaritmo de las concentraciones de Coliformes Termotolerantes (CTE) y Coliformes Totales (CTT) en las estaciones REDCAM Valle del Cauca, correspondientes a los muestreos realizados en marzo-abril (Muestreo 1), julio (Muestreo 2) y noviembre (Muestreo 3) de 2023. La línea roja indica el valor de referencia del límite permisible, establecido en 200 NMP/100 mL o 2,3 log (NMP/100 mL) para CTE; 1.000 NMP/100 mL o 3 log (NMP/100 mL) para CTT. L.P.: Límite Permisible.

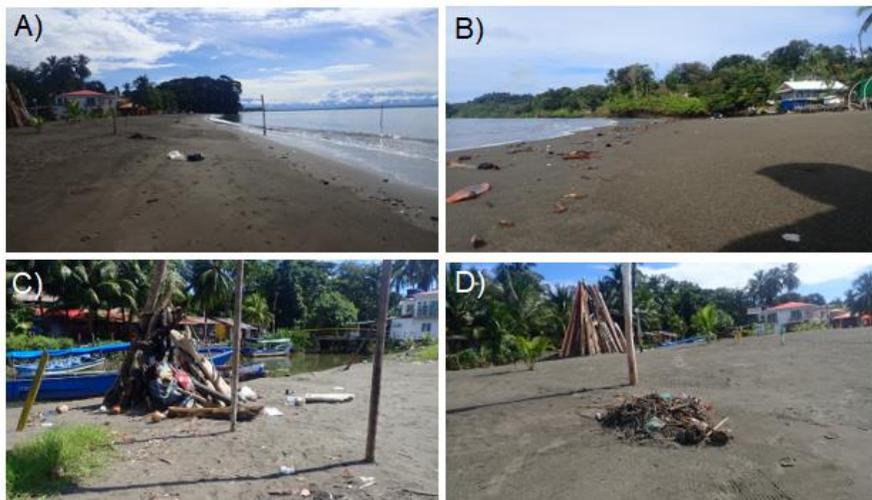
Figura 117. Imágenes tomadas durante la salida de campo en playa Pianguita el 21 de noviembre de 2023, A y B) evidencia de limpieza en playa Pianguita; C y D) basura marina acumulada por los comerciantes para su posterior eliminación.
