# Diagnóstico de la erosión costera

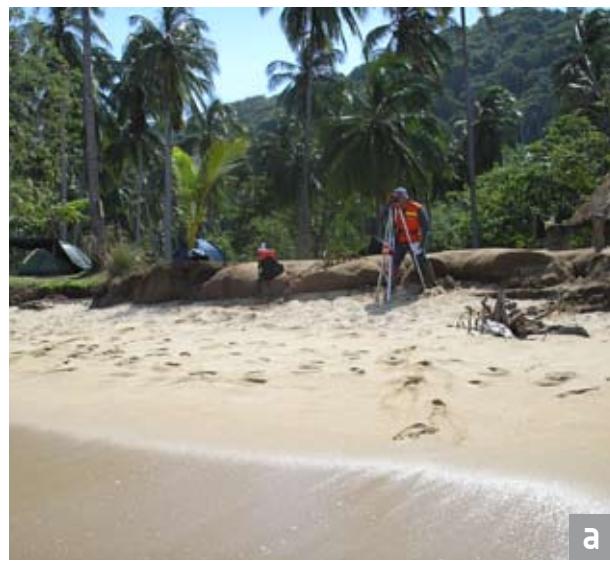
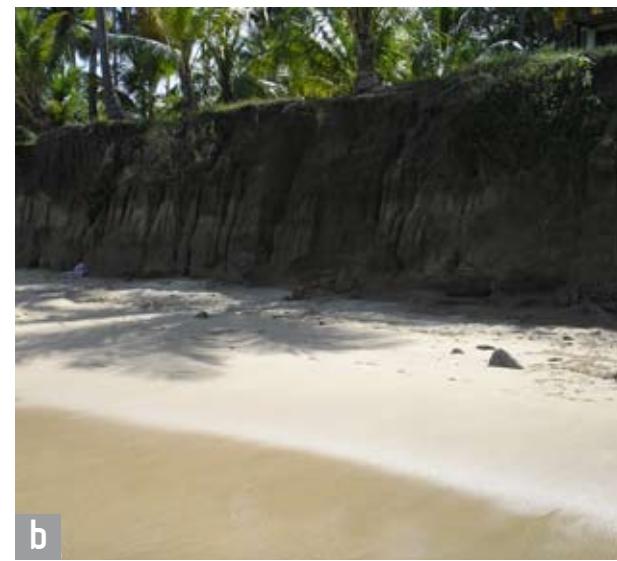
man en las bahías y ensenadas mantienen un equilibrio dinámico entre los períodos de vientos y de lluvias. Se destacan las playas de Macuaca, Concha, Cinto, Neguaje, en las cuales hay indicios de erosión como pendientes altas y manglar en la zona intermareal (Figura 6.15; Mapa 6.10 en anexo).

Figura 6.15. a) Formación de beach rock y escarpes de erosión en la duna, en la bahía del Amor; b) Acantilados con movimientos en masa y acumulación de bloques al pie de los mismos en la playa de las Siete Olas, Neguanje; c y d) Movimientos de masa a gran escala y afectando rocas esquistosas en diferentes sitios del Parque Nacional Natural Tayrona (fotos Programa GEO-INVEMAR).

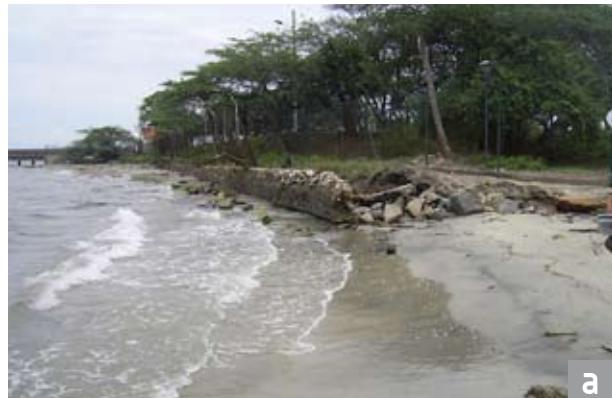
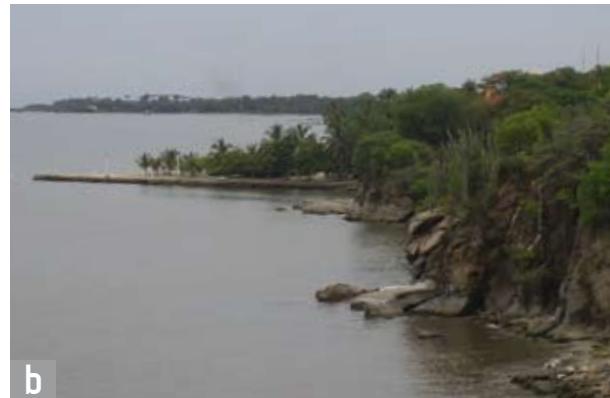
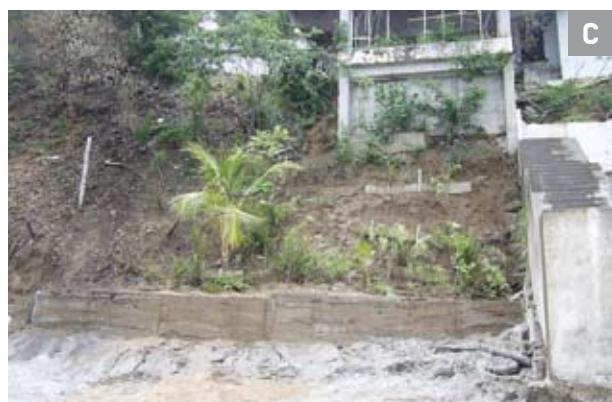
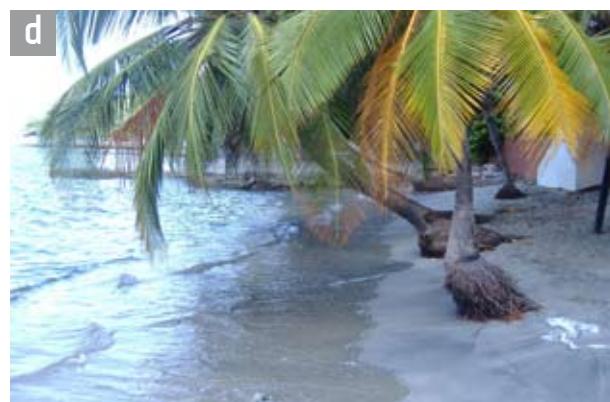
**Sector Río Toribio-Río Córdoba.** La llanura costera está limitada hacia el mar por terrazas y depósitos coluviales con escarpes de altura variable. Las playas que se forman al frente de ellos son estrechas y exhiben signos de erosión moderada como en Brisa del Mar, mientras que erosión moderada a fuerte se observa corriente abajo de los muelles carboníferos (Figura 6.19; Mapa 6.11 en anexo).

**Figura 6.19.** a) Escarpes de erosión pronunciados al sur del muelle Cl Caribe; b) Muelle Cl Caribe desde el aire; puede observarse una gran playa hacia el norte y más deprimida hacia el sur, a medida que se acerca a la boca del río Córdoba (Foto Luisa Ramírez); c) Destrucción de manglares y escarpes de erosión al sur del muelle Cl Caribe, sector de Costa Verde (Programa GEO-INVEMAR)
