Zona costera de Bolívar

Zona costera de Sucre

Zona costera de Córdoba

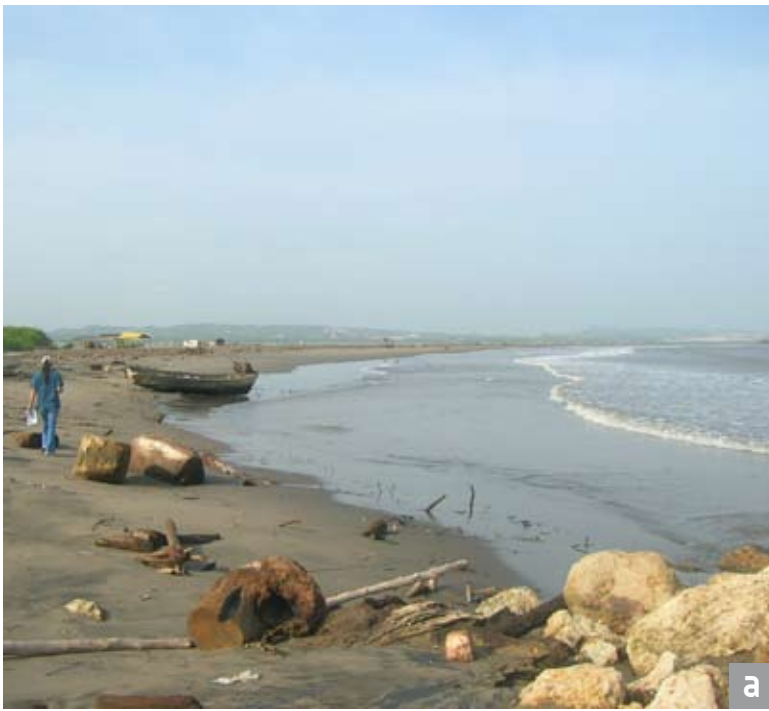
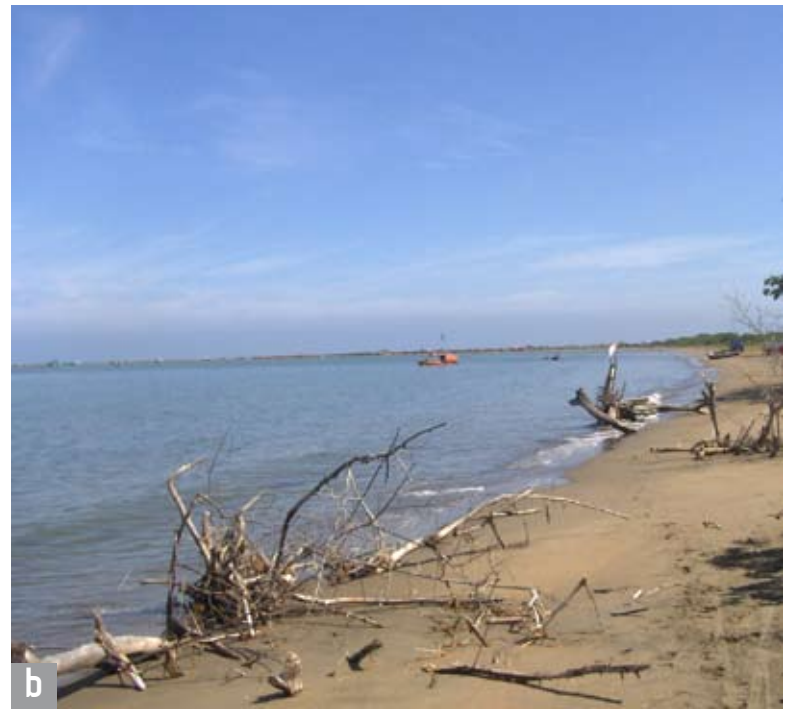
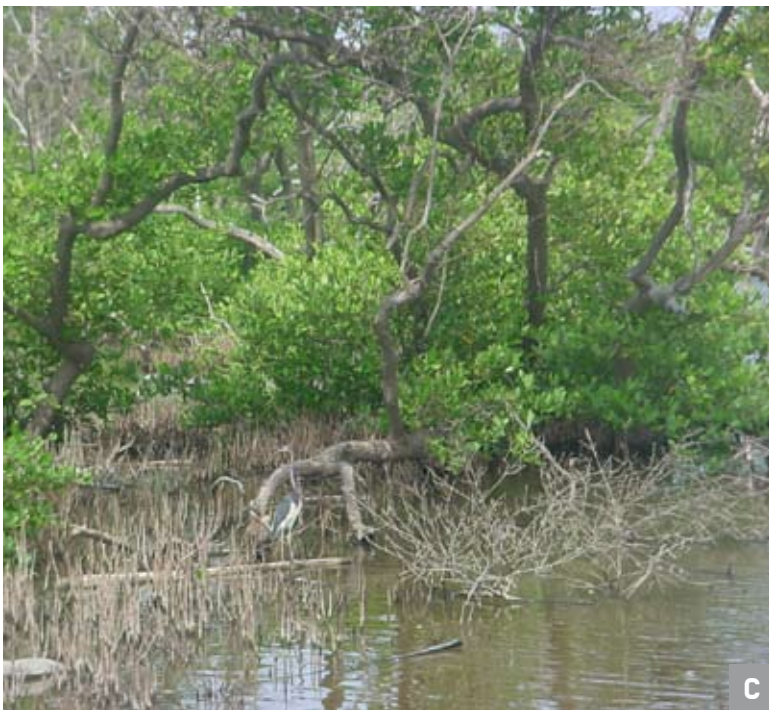
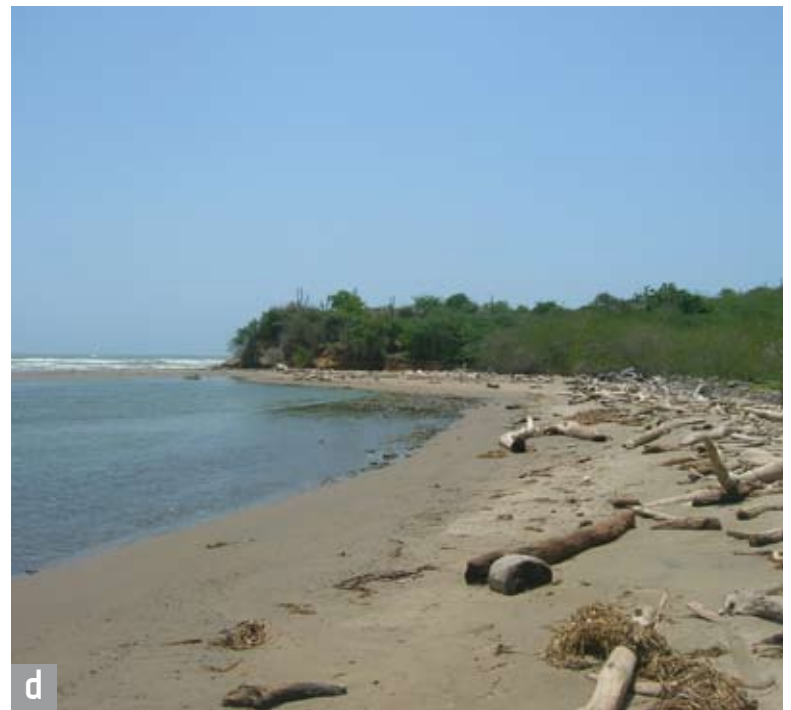
Figura 6.21. a) Barra que limita la ciénaga de Mallorquín, al occidente del tajamar occidental del río Magdalena; b y c) Erosión de las playas al frente de manglares que los deja sometidos a la influencia directa del mar y los destruye; d) Acumulación de troncos en la zona de berma y erosión en la pata de los acantilados en las playas entre el Tajamar Occidental y Punta Sabanilla; e) Muro construido en la playa Mendoza para proteger la zona de la erosión: ahora la playa es muy amplia y el acantilado que estaba afectado se encuentra cientos de metros adentro de la línea de costa (Fotos Programa GEZ- INVEMAR).

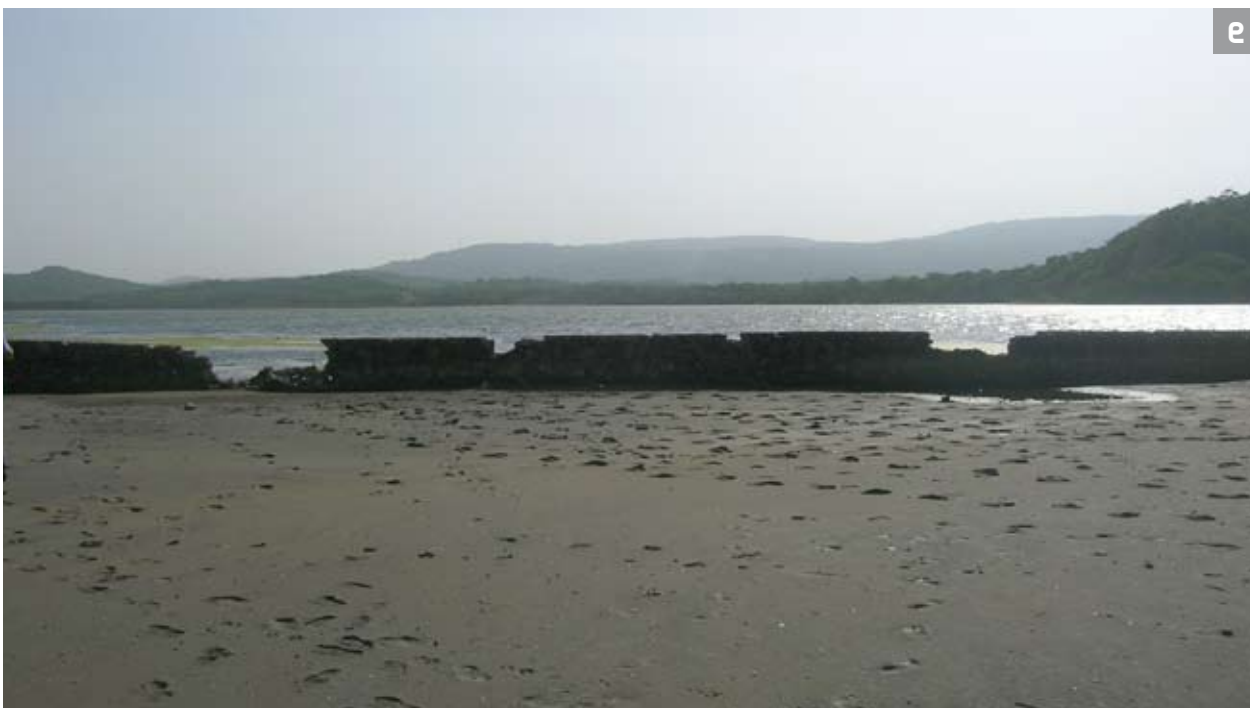
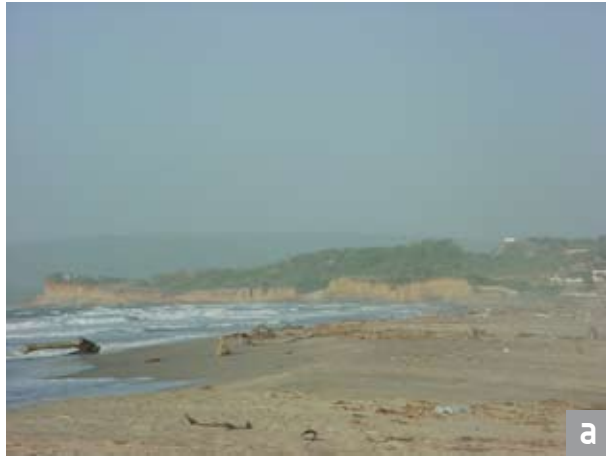
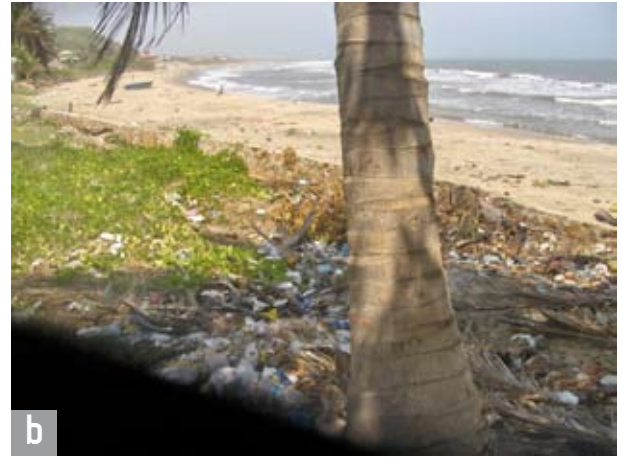
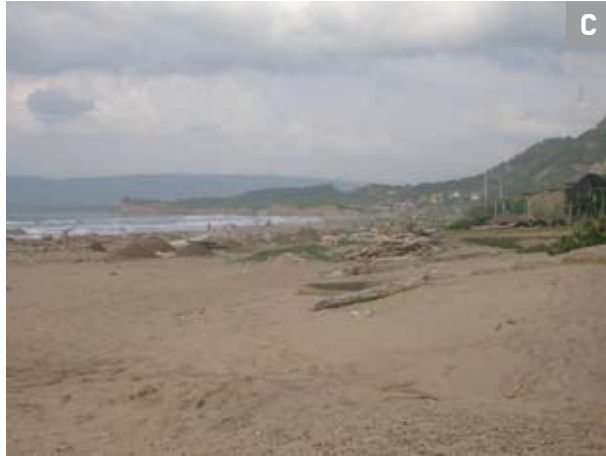
Figura 6.22. a y b) Erosión en los acantilados entre punta Sabanilla y el cerro Furú por efectos del oleaje y la escorrentía; c) Escarpes de playa y protección con muros; al fondo, erosión de acantilados (fotos Programa GEZ-INVEMAR).

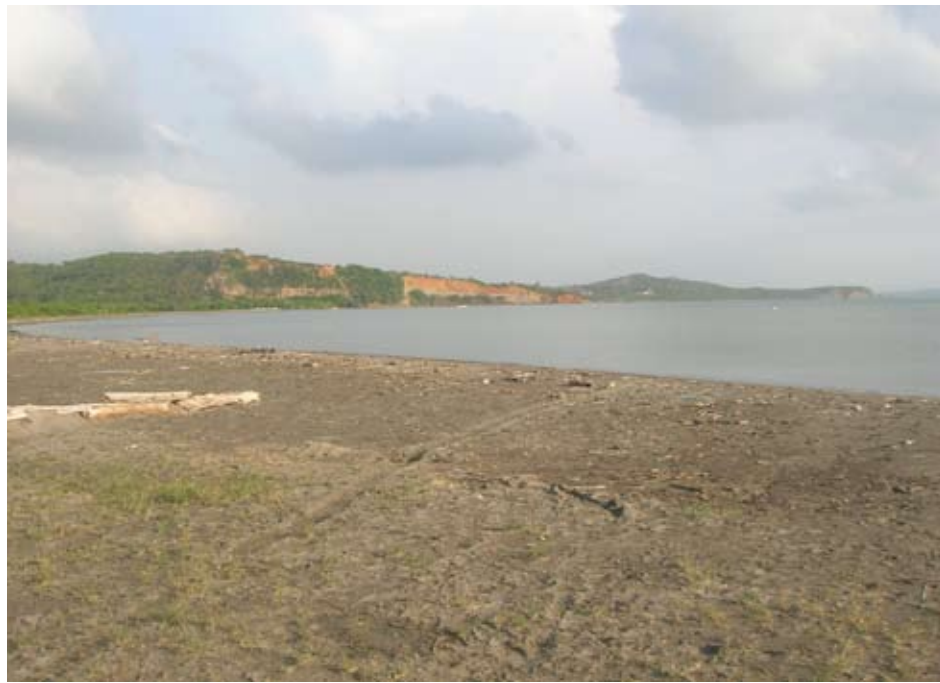
Figura 6.23. Acantilados y paleoacantilados en el sector del cerro Furú con erosión alta principalmente por escorrentía (foto Programa GEZ- INVEMAR).

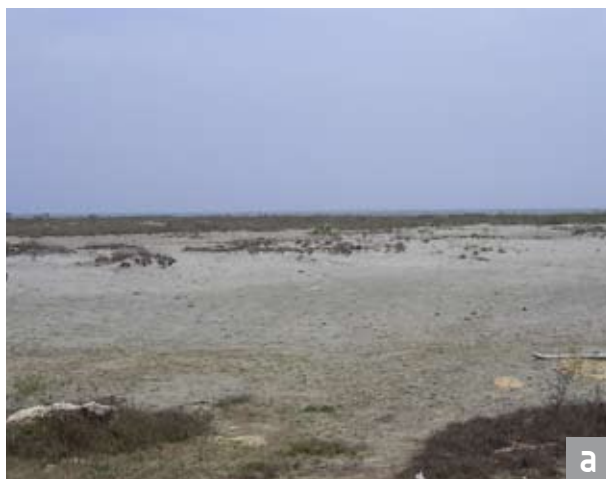
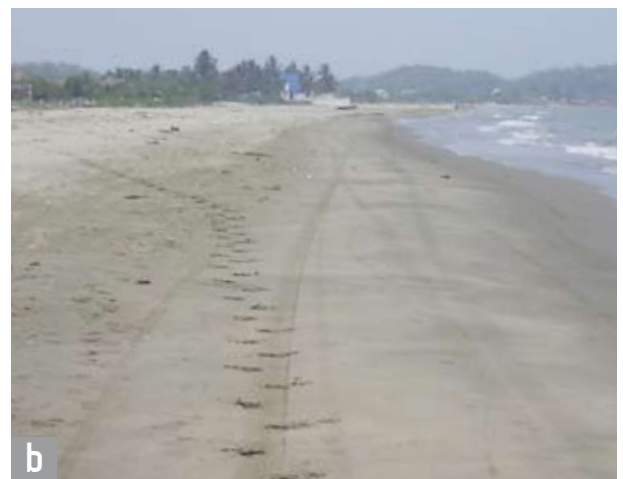
Figura 6.24. a y b) Playas amplias y parcialmente colonizadas por la vegetación como consecuencia de la acreción en el sector entre Galerazamba y punta Canoa (fotos Programa GEO-INVEMAR).

Sector Galerazamba-Punta Canoa. Este sector se caracteriza por una alternancia de franjas con acreción y erosión fuertes. Los acantilados en punta de Piedra y punta Canoas presentan desprendimien- tos de bloques y socavación de la pata del talud por parte del oleaje, mientras que la erosión en algunos sectores de playa está representada por pendientes fuertes y pequeños escarpes de tormenta. Los pro- cesos costeros contribuyeron, sin embargo, a la for- mación del tómbolo de isla Cascajo y de las flechas litorales arenosas de Galerazamba, punta de Piedra y punta Canoas, las que recientemente se han visto afectadas por la erosión (Lonín y Giraldo, 1996) (Figura 6.24; Mapa 6.15 en anexo).

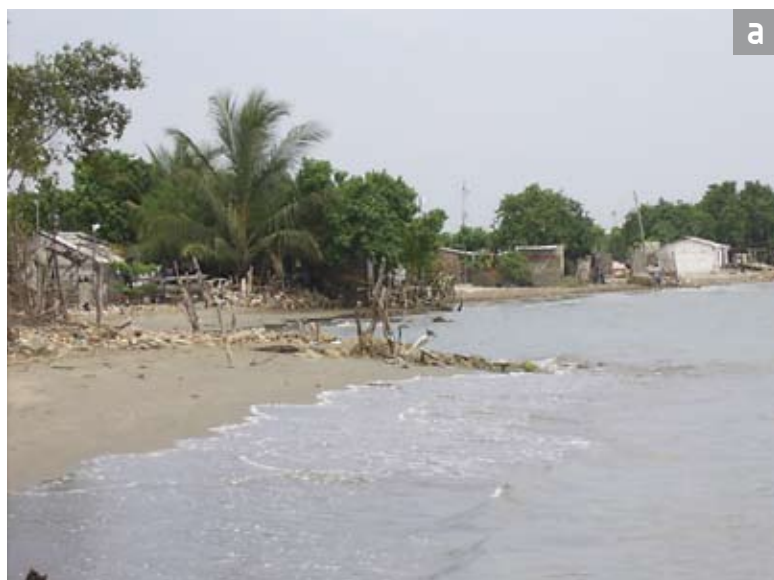
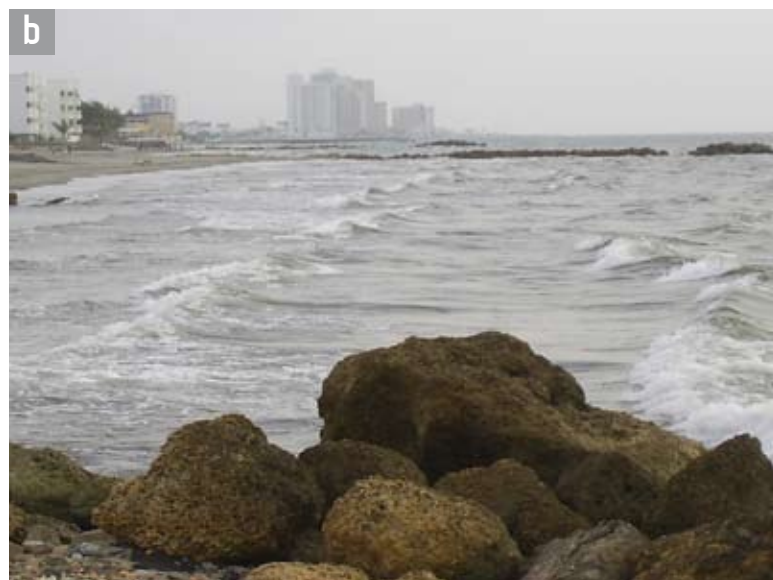
Figura 6.25. a) Retroceso de las playas en el sector La Boquilla, donde improvisados espolones contribuyen a acelerar el proceso; b) El sector de Crespo ha sido severamente afectado por la acción del oleaje y para contrarrestar el proceso se han colocado múltiples espolones que sin embargo no han favorecido el desarrollo de playa (fotos Programa GEO-INVEMAR).

Sector La Boquilla-Punta Santo Domingo. Es una costa baja, muy expuesta a la energía del oleaje y susceptible a la erosión alta, con un registro de erosión de 6 m/año que se incrementa por el efecto de los mares de leva y los coletazos de los huracanes (Lonín y Giraldo, 1996; INGEOMINAS, 1995) (Figura 6.25; Mapa 6.16 en anexo).

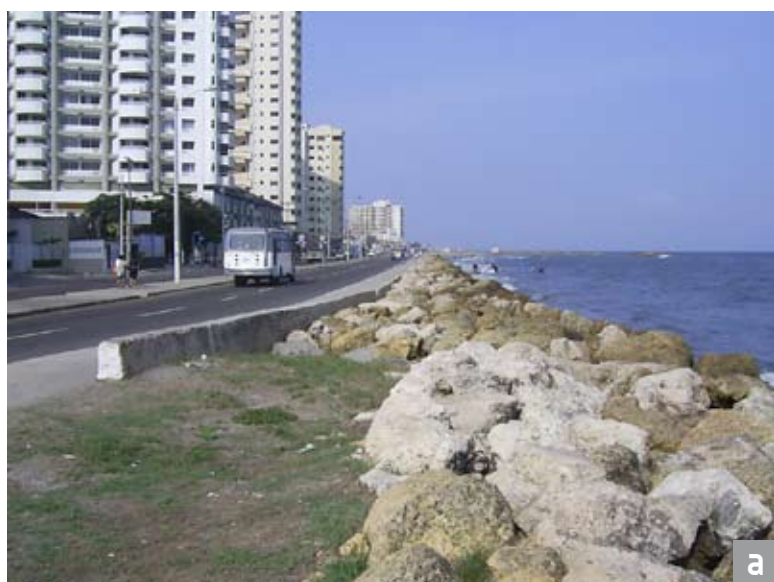
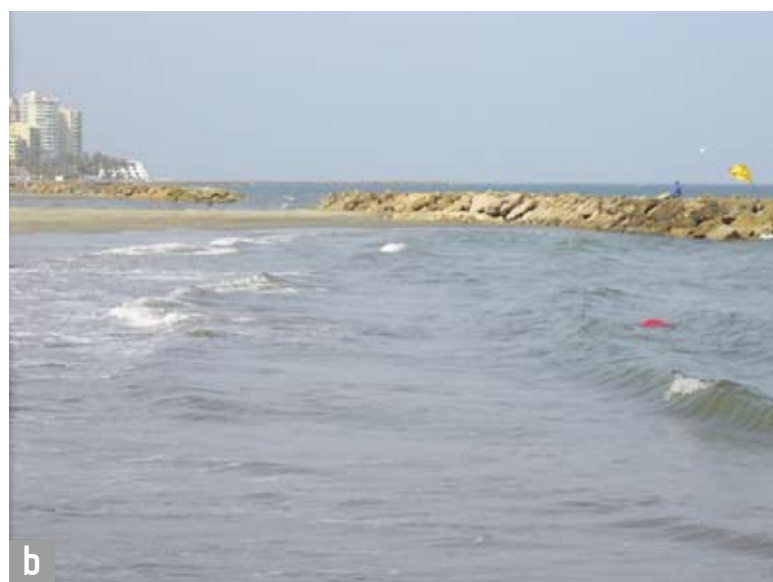
Figura 6.26. a) Enrocados paralelos a la vía que la protegen del embate de las olas en el sector entre punta Santo Domingo y Bocagrande; b) Tajamares en el mismo sector unidos a tierra por un tómbolo que crea una franja de playa.

observa una zona de rompiente fuerte que sigue la dirección de la costa, al parecer provocada por un bajo que indica la presencia de una flecha litoral aún sumergida (Lonín y Giraldo, 1996). Las playas de Crespo y Bocagrande son de alta erosión, a pesar de todas las estructuras de protección que se han colocado. En su parte distal, el oleaje se refracta alrededor de la punta de El Laguito y Castillogrande, en donde se han reportado procesos de erosión fuertes (Figura 6.26; Mapa 6.16 en anexo).

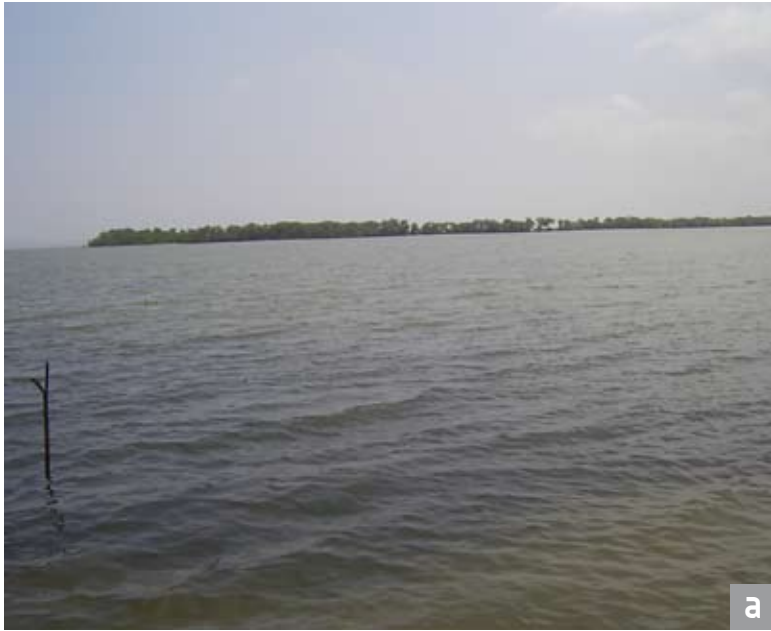
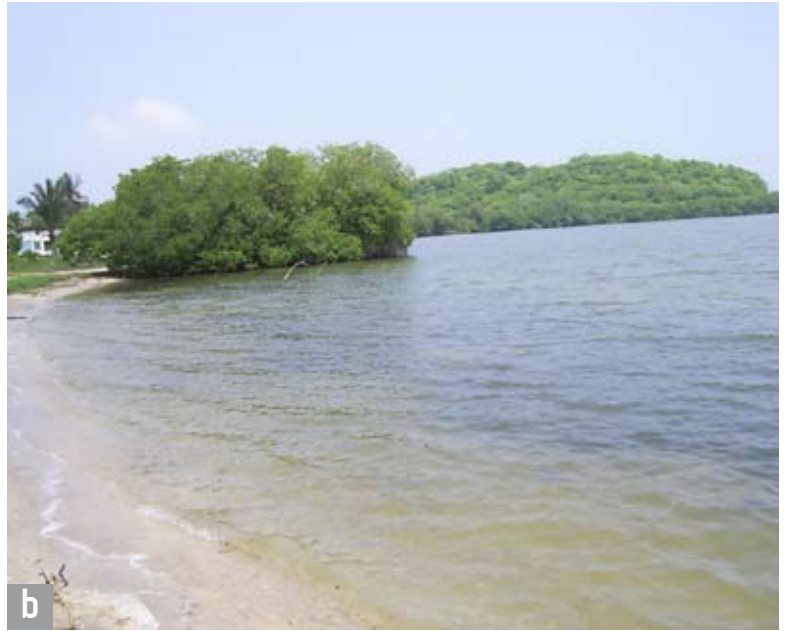
Figura 6.27. a y b) Manglares en la bahía de Cartagena y desembocadura del Canal del Dique. Es un terreno en donde se dan procesos de sedimentación, principalmente lodosa, que favorece el crecimiento de los manglares (Fotos Programa GEO-INVEMAR)

Aunque en la bahía de Cartagena no se registran procesos erosivos fuertes, existe sin embargo propensión a la erosión moderada en el área de Mamonal (Alcaldía de Cartagena, 2001). Frente a la desembocadura del Canal del Dique, en Pasacaballos, se desarrolla por el contrario un pequeño delta de tipo fluvial que forma dos barras, actualmente vegetadas, a ambos lados de la boca (Figura 6.27; Mapa 6.16 en anexo).

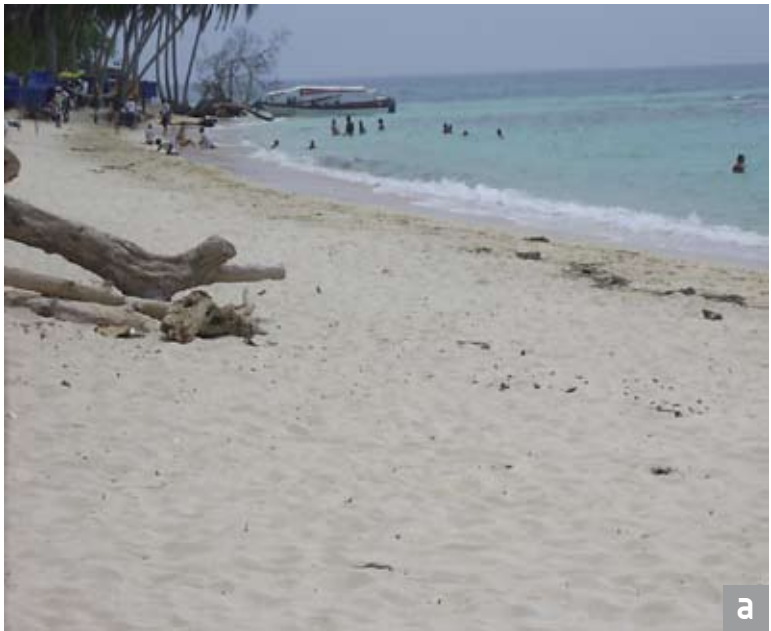
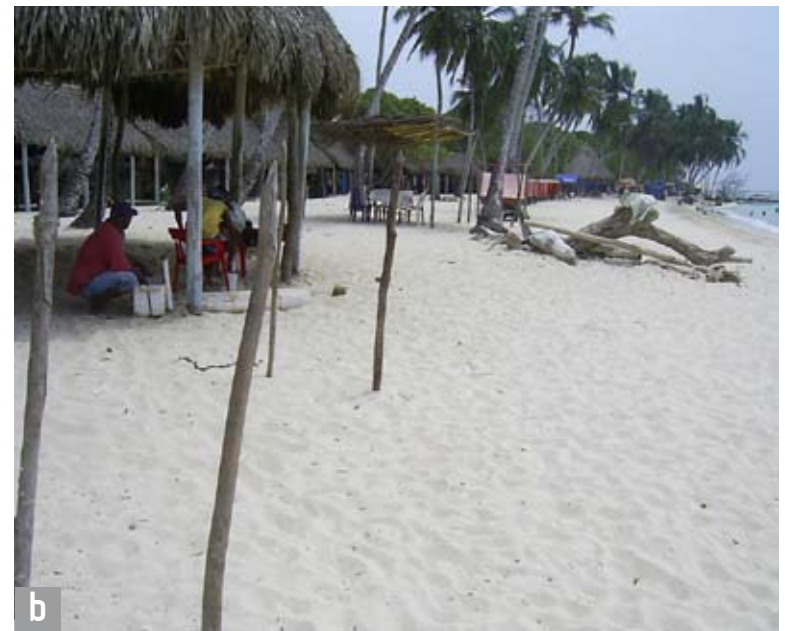
Figura 6.28. a) Playas amplias en la zona turística de la isla de Barú; b) Hacia el fondo, se observan palmeras desarraigadas y caídas por efectos de la erosión (fotos Programa GEO-INVEMAR).

La isla de Barú registra procesos de erosión en el lado que enfila hacia el mar abierto y que afecta las terrazas coralinas así como el área más estrecha de la isla localizada aproximadamente en el centro (Figura 6.28; Mapa 6.9, 6.10 y 6.16 en anexo).

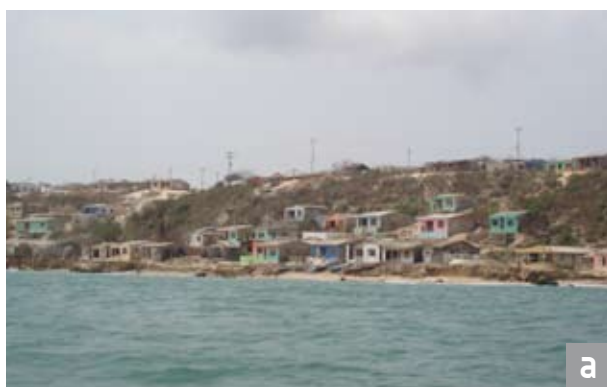
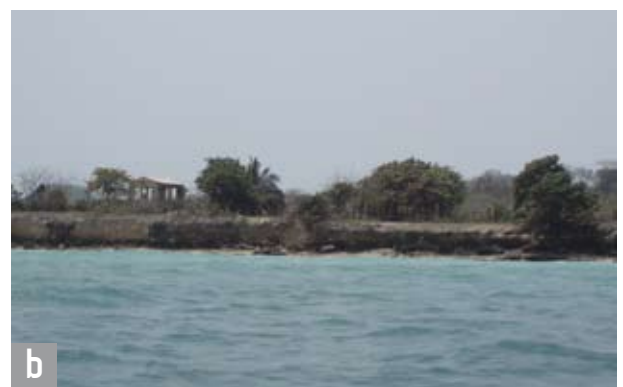
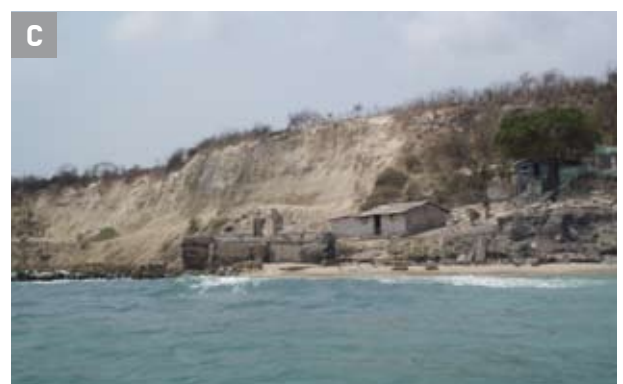
Figura 6.29. a) Área densamente poblada de Tierrabomba sometida a procesos de erosión causados por la ocupación misma del territorio, la escorrentía, la disolución de las rocas y el impacto de las olas; b) Acantilado en una zona despoblada de Tierrabomba, con desprendimientos de masas de suelo y desarraigo de la vegetación, como consecuencia del oleaje y la escorrentía; c) Acantilados inestables en zonas pobladas de Tierra Bomba, con deterioro de las viviendas (Fotos INVEMAR, Marta Vides).

La isla de Tierrabomba presenta hacia el mar un litoral abrupto conformado por calizas arrecifales en donde se presentan procesos de erosión altos y cavernas. Del lado de la bahía, la costa, baja y cenagosa, se halla colonizada por manglares y en ella no se aprecian procesos erosivos. Son especialmente sensibles a la erosión el sector de Caño de Oro y el de punta Gigante (INVEMAR, 2006a) (Figura 6.29; Mapa 6.16 en anexo).

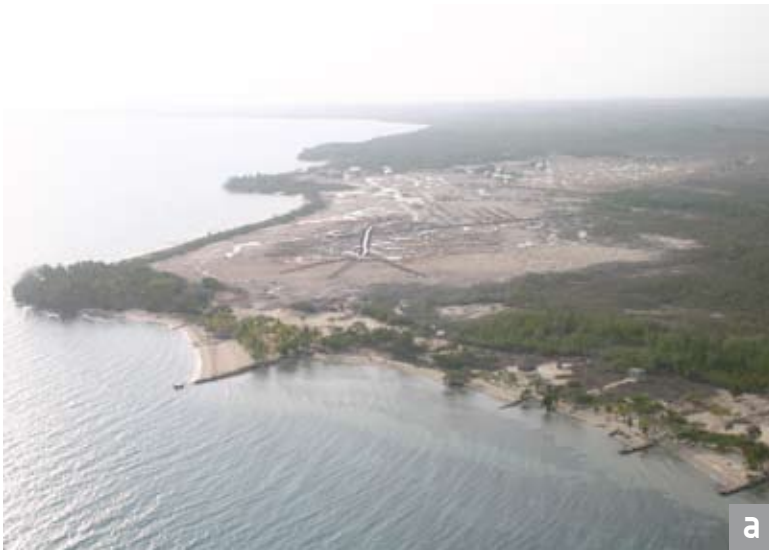
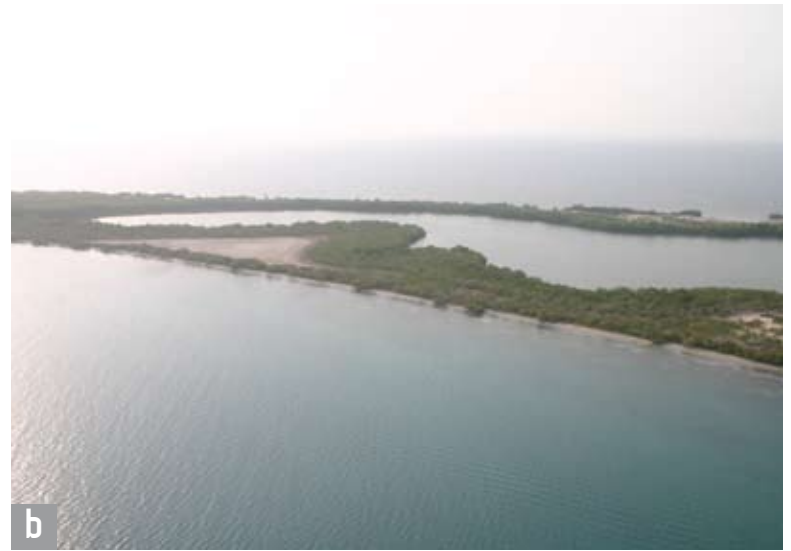
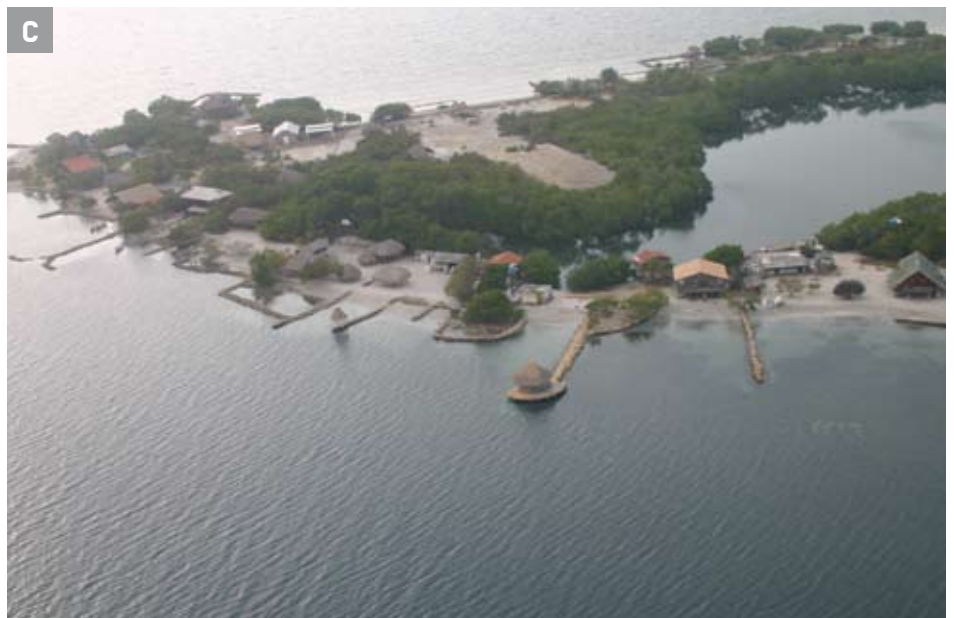
Figura 6.30. a) Sector norte del golfo de Morrosquillo con procesos de desecación de ciénagas; b) Ciénaga de la Boquilla rodeada por franjas delgadas de manglares y playas afectadas por la erosión; c) Isla Boquerón completamente rodeada de obras de protección (fotos CARSUCRE).

Sector Ciénaga de La Boquilla-Punta San Bernardo. Afronta serios procesos de erosión que han significado el retroceso de grandes áreas del litoral. Las lagunas costeras están próximas a comunicarse con el mar, los manglares se hallan en peligro de extinción y la isla de Boquerón ha necesitado de innumerables estructuras para protegerse sin que hasta el presente haya podido frenarse el proceso, el cual, aparentemente, está acompañado de subsidencia del terreno (Restrepo, 2001; INVEMAR, CARSUCRE, CVS, 2002) (Figura 6.30; Mapa 6.18 en anexo).

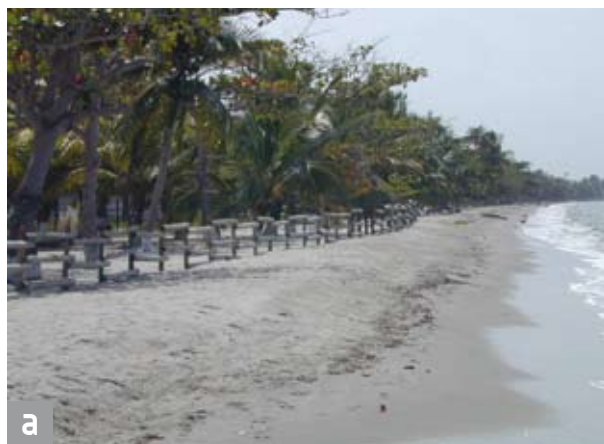
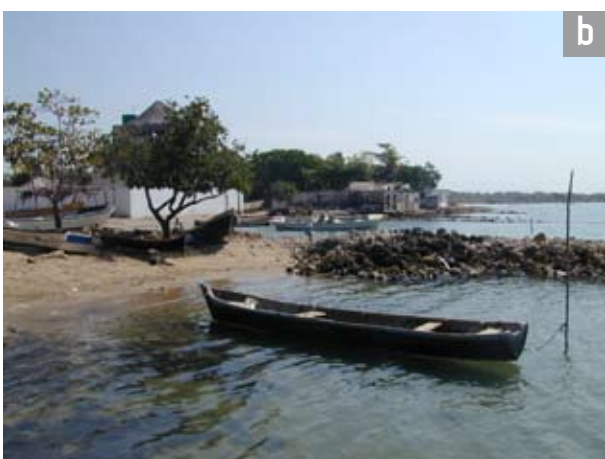
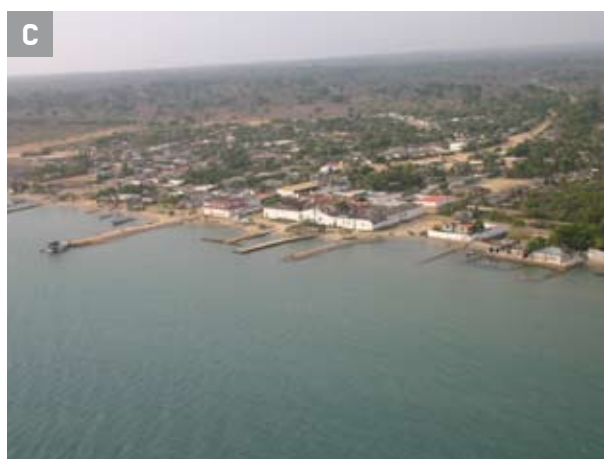
Figura 6.31. a) Playa de Guacamayas con escarpe de erosión moderado y pendiente de playa alto; b) Acumulación de materiales a manera de espolón que contribuyen al deterioro de la playa en puerto Berrugas (fotos Programa GEO-INVEMAR); c) Puerto Berrugas protegido por múltiples espolones para defenderlo de la erosión de las playas sin efecto positivo aparente (foto CARSUCRE).

Sector Berrugas-Tolú. Presenta erosión alta, en casi todo su recorrido, debido fundamentalmente a la tala del mangle y a la extracción de arenas de la zona de playas. Se encuentra manglar en retroceso en algunos lugares aislados de la costa entre Berrugas y Guacamayas; de Guacamayas hasta Tolú, por su parte, el frente de manglar ha sido talado para construir viviendas y una carretera. Algunas cabañas en madera que se habían levantado sobre las bermas tuvieron que ser reubicadas, en un lapso de pocos meses, porque el mar las estaba afectando ya (INVEMAR, CARSUCRE, CVS, 2002) (Figura 6.31; Mapa 6.19 en anexo).

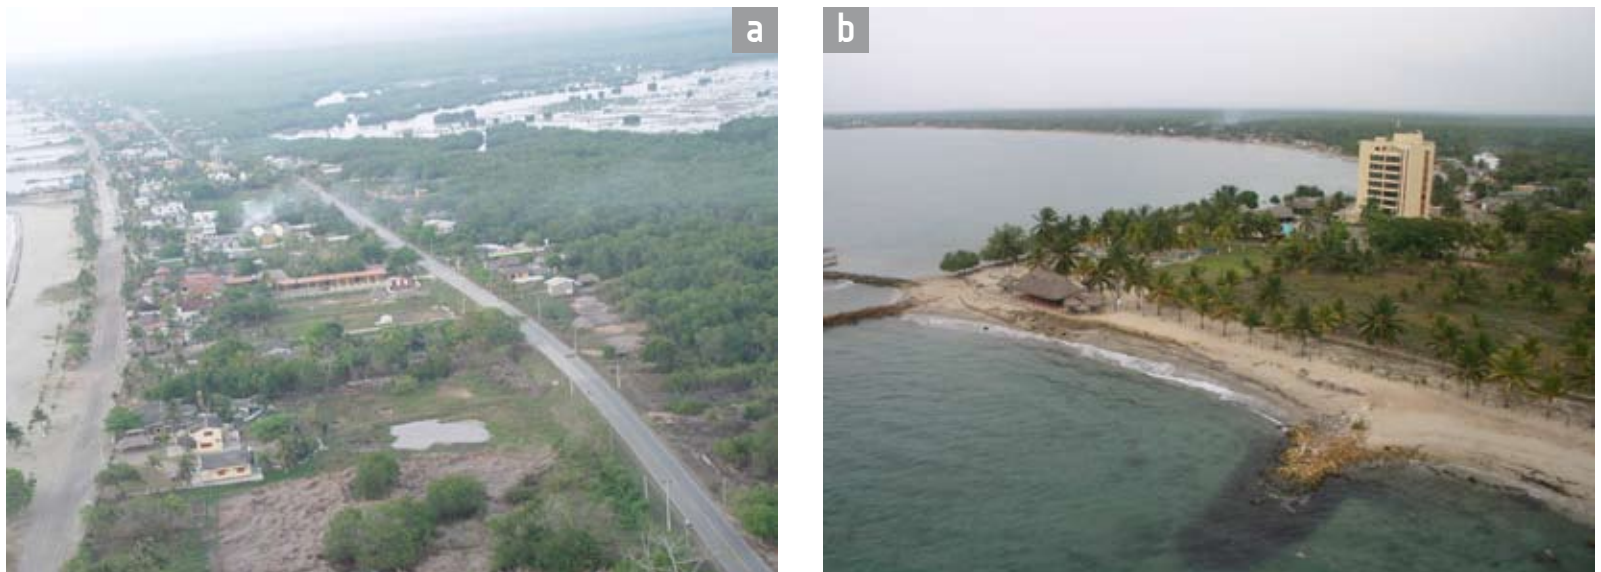
Figura 6.32. Playas protegidas por espolones y tajamares que sin embargo muestran poca recuperación. a) En la boca de la ciénaga La Caimanera; b) En punta Piedra (fotos CARSUCRE).

En inmediaciones de la ciénaga de La Caimanera se construyeron enrocados, tajamares y espolones para proteger la vía y ganar algo de playa, pero la Primera Ensenada presenta una situación crítica de erosión que no ha sido atendida eficientemente. En punta de Piedra, por su parte, se encuentra manglar semidestruido en la zona intermareal. En el sector alrededor al club social de la Fuerza Aérea Colombiana, en prevención a que la erosión se encuentra ya cerca de la vía principal, se colocaron algunos enrocados como medida de protección (INVEMAR, CARSUCRE, CVS, 2002) (Figura 6.32; Mapa 6.19 en anexo).

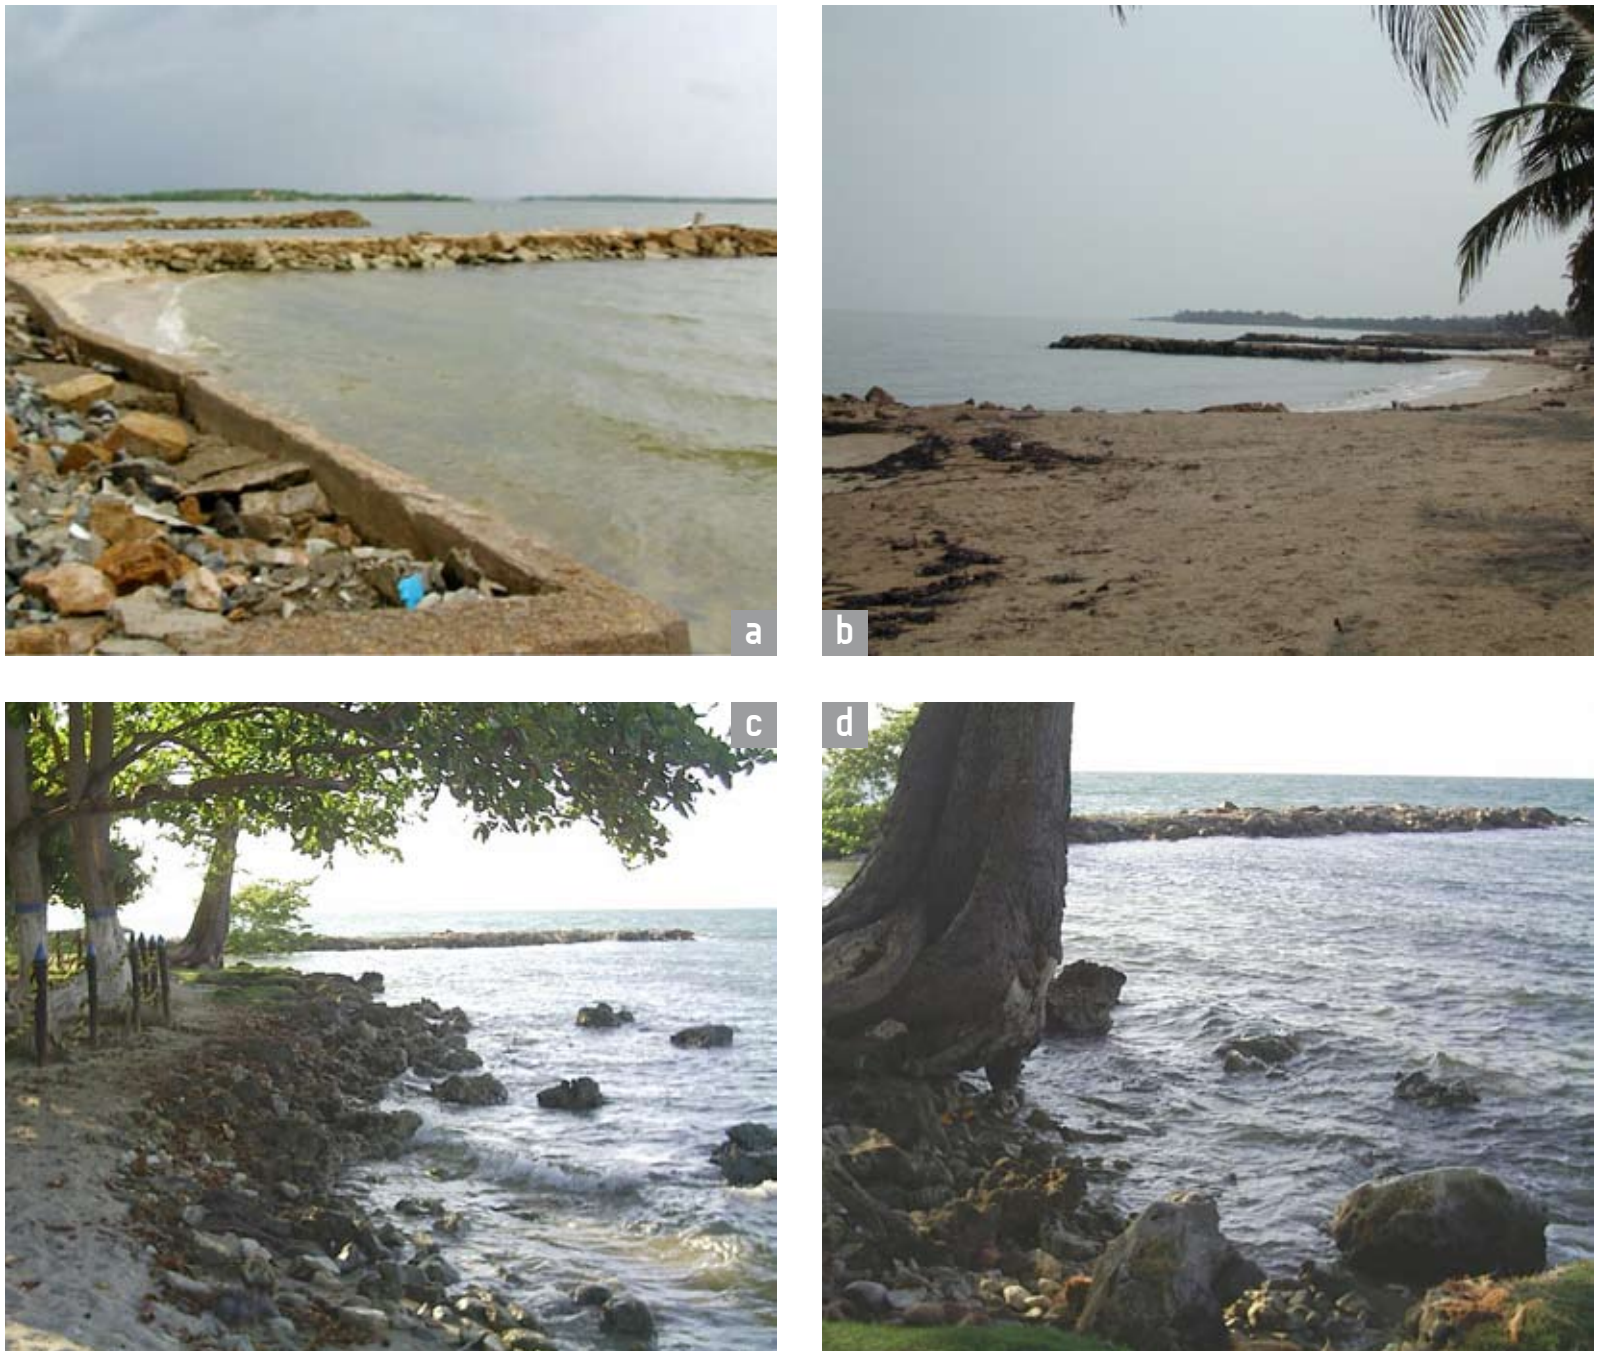
Figura 6.33. a y b) Espolones y estructuras semidestruidas en Playa Blanca, Cispatá (fotos Alcaldía San Antero e INVEMAR); c y d) Playas del Porvenir, en San Antero, protegidas con cantos y bloques en el escarpes de playa, y árboles desarraigados en la zona intermareal (fotos Alcaldía San Antero).

Sector de San Antero. Se localiza a la entrada de la bahía de Cispatá, entre las puntas Rebusina y las Playitas, lo que lo hace un sector protegido. Se caracteriza por ser bajo, con remanentes de terrazas coralinas que aportan los sedimentos que se encuentran en las playas. En su área se destacan Playa Blanca así como las playas del Porvenir, de Grau, de Calao y Nisperal. De todas ellas, las que más se encuentran afectadas por la erosión son Playa Blanca y las playas del Porvenir, en donde en una época hubo mucha extracción de materiales para la construcción de cabañas y el aterramiento de lotes; además, las viviendas fueron levantadas en las zonas de berma, frenando así el flujo natural de las arenas (Barrera *et al.*, 1999; INVEMAR, CARSUCRE, CVS, 2003, INVEMAR, 2006a) (Figura 6.33; Mapa 6.19 en anexo).

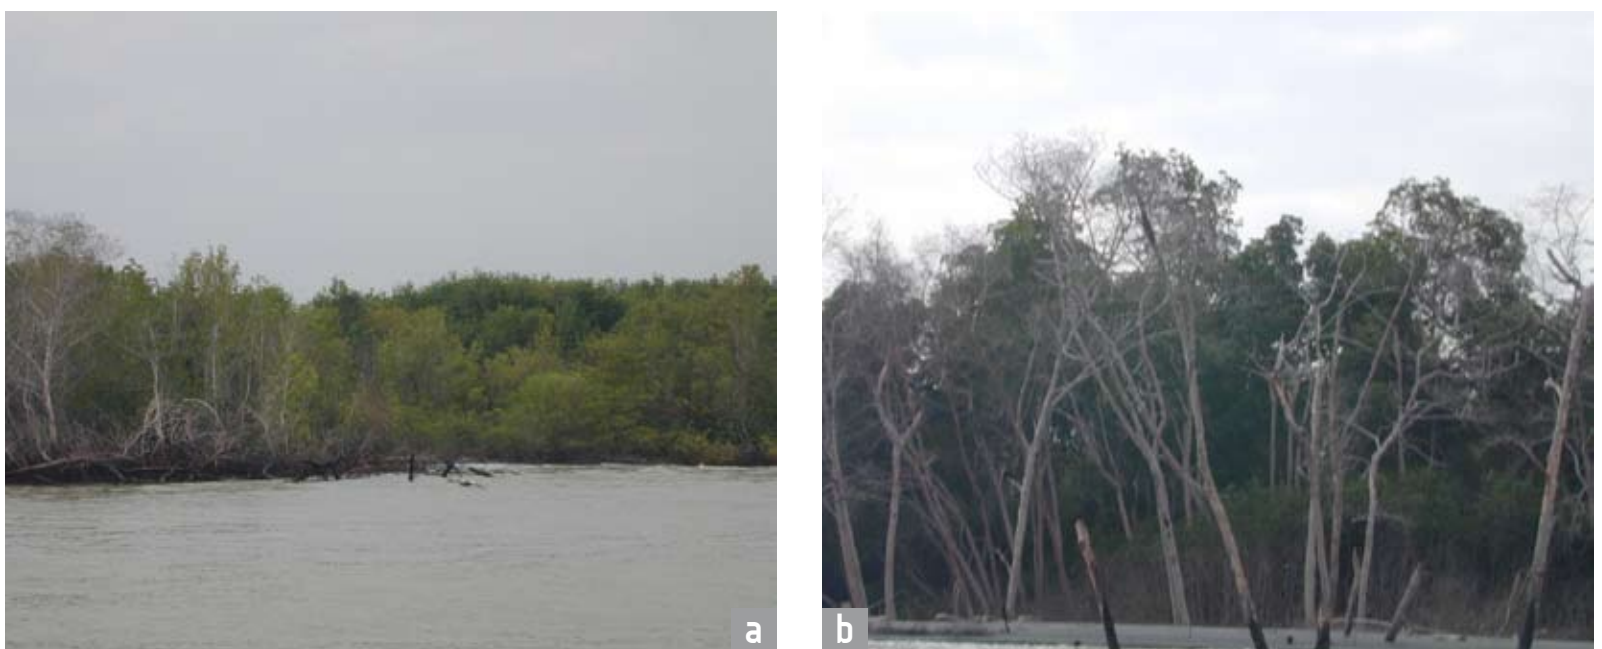
Figura 6.34. a y b) Manglar en proceso de destrucción en la barra de Mestizos como consecuencia de la erosión de las playas que lo separaban de la acción directa de las olas (fotos INVEMAR).

La barra de Mestizos localizada al oriente de las bocas del delta se caracteriza por contener sectores de playa que alternan con orillas de manglar debido a la erosión intensa que desde hace años la está afectando, mientras que tanto hacia el frente del delta como al occidente de éste la sedimentación es más importante (Barrera *et al.*, 1999; INVEMAR, CARSUCRE, CVS, 2003) (Figura 6.34; Mapa 6.20 en anexo).

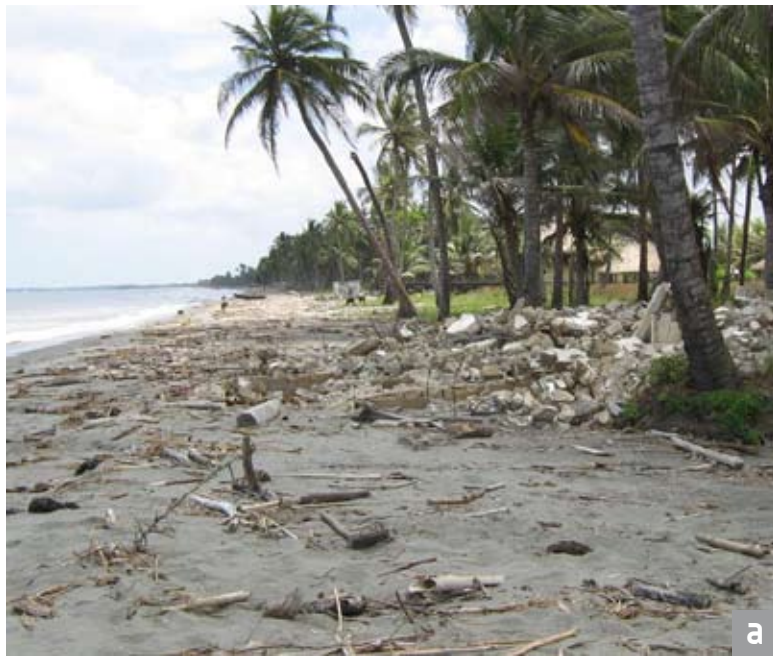
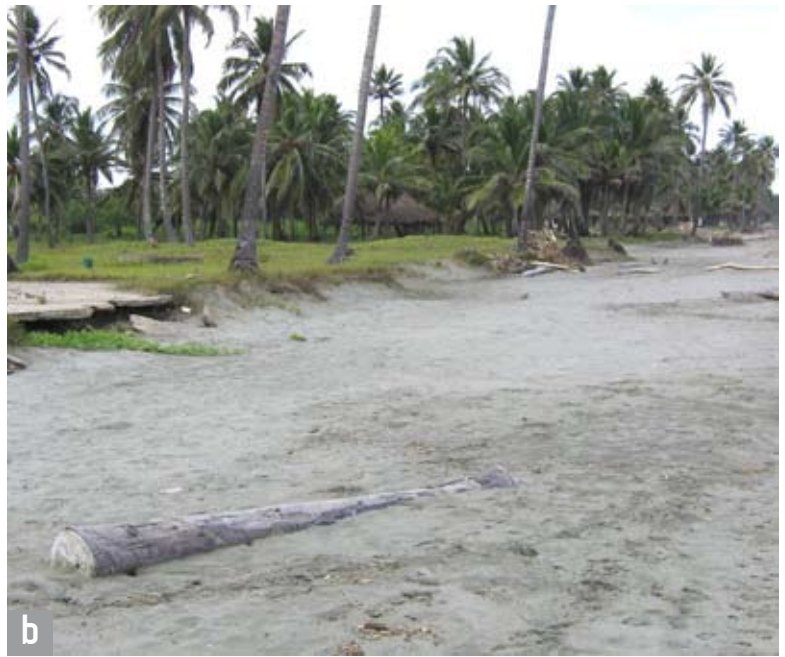
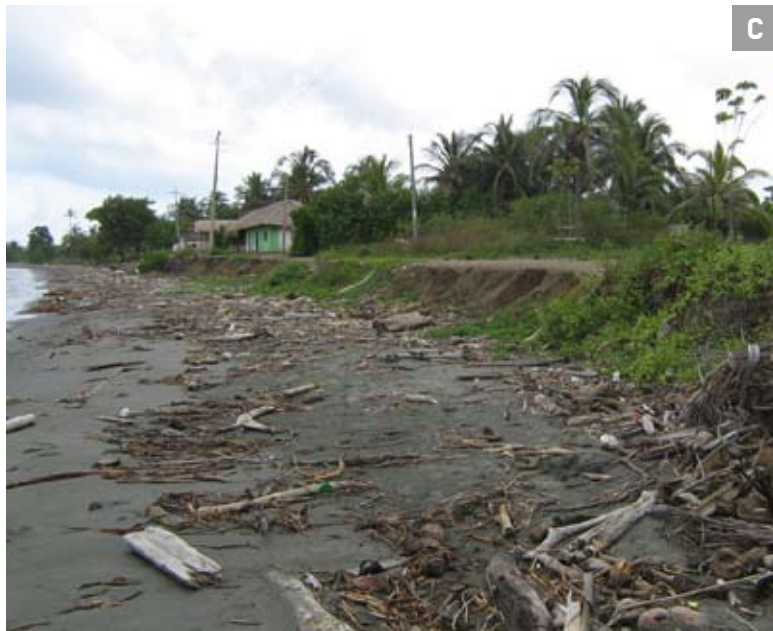
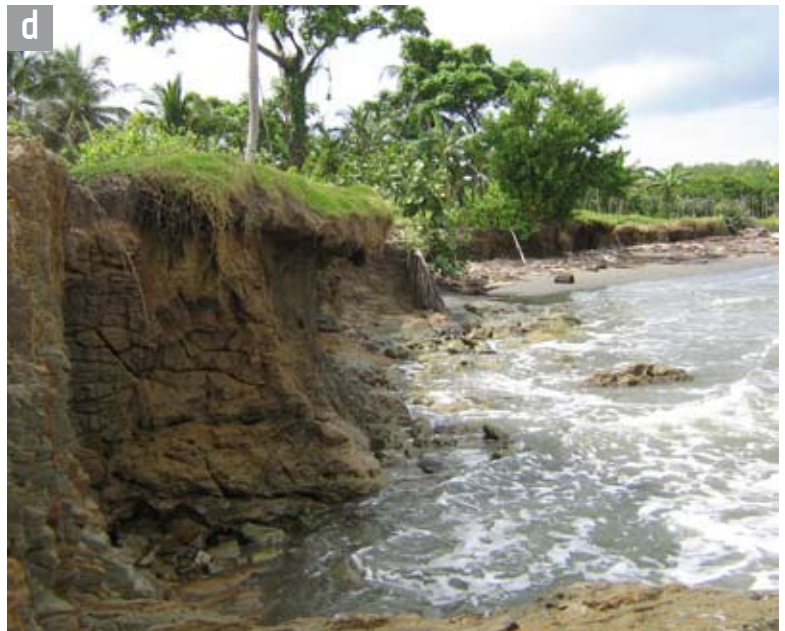
Figura 6.35. a y b) Playas del Viento con vegetación desarraigada, viviendas y otras obras destruidas por acción del oleaje, y escarpe de playa; c) Erosión por escorrentía en pequeña terraza en el sector del Salvador, San Bernardo del Viento; d) Acantilados en retroceso en el mismo sector (fotos de la comunidad).

Sector San Bernardo del Viento – Paso Nuevo. Las playas del Viento, y en general aquellas que se desarrollan hasta Paso Nuevo, han sido tradicionalmente un sector en acreción favorecido por las flechas litorales del delta de Tinajones. Sin embargo, los pobladores han visto decrecer el ancho de las playas y en consecuencia están tratando de protegerse con estructuras (Figura 6.35; Mapa 6.20 en anexo).

La región de acantilados en el Salvador, en la zona de San Bernardo del Viento, está sufriendo erosión alta, con retroceso de los acantilados favorecido por el desprendimiento de grandes bloques de roca (INVEMAR, 2006b).

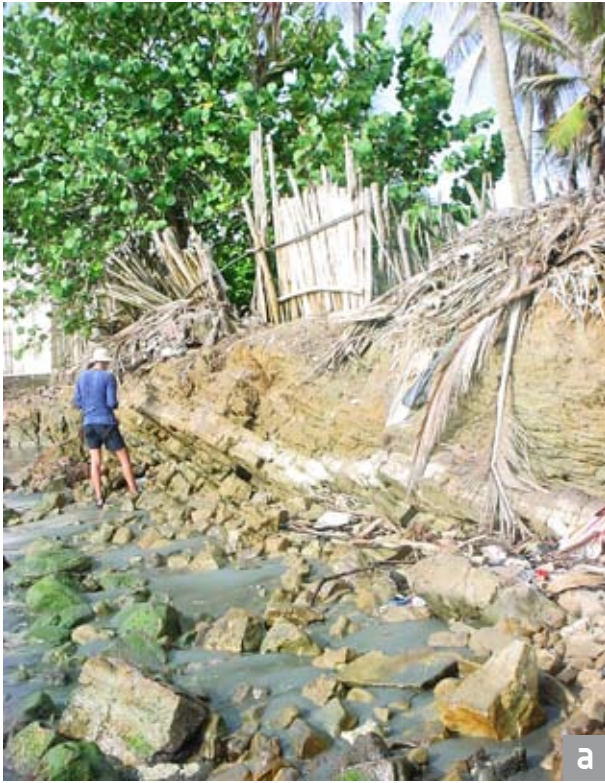
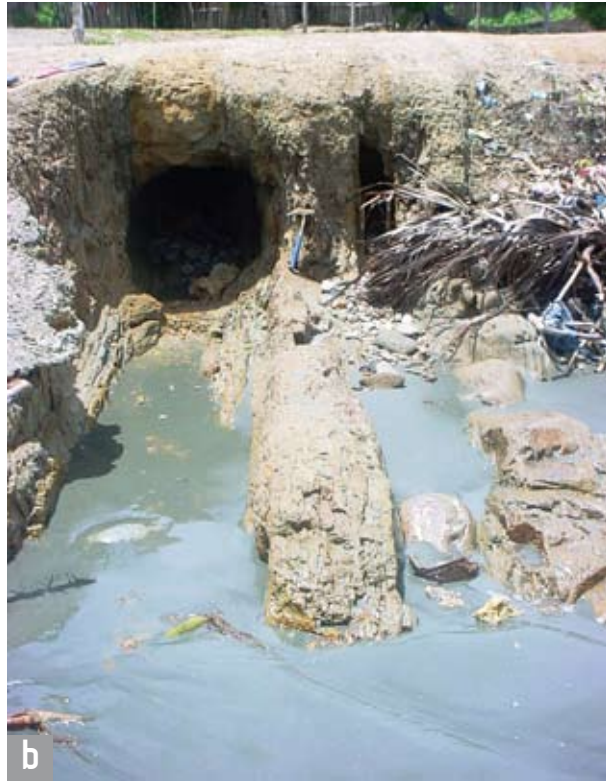
Figura 6.36. a) Afloramiento de rocas sedimentarias en la zona central de Paso Nuevo, afectado por el impacto de las olas, la desestabilización del talud y el desprendimiento de bloques; b) Registro de la extracción de materiales arenosos de las capas presentes en los afloramientos de rocas sedimentarias con permanencia de las capas de lutitas; c) Escarpe de playa pronunciado y palmeras desarraigadas en la zona intermareal con espolón semidestruido al fondo (fotos Programa GEO-INVEMAR).

Sector Paso Nuevo–La Rada. Este sector sufrió entre 1938 y 2003 un retroceso máximo de la costa de 138 m en punta Rada a causa de la extracción de importantes cantidades de material arenoso perteneciente a la terraza fluvio-marina. En el corregimiento de Paso Nuevo, la pérdida de terreno se ha incrementado en los últimos 30 años como consecuencia de la destrucción del bajo ubicado enfrente suyo, menoscabo que se explica por el paso continuo de lanchas hacia isla Fuerte, la extracción de coral como souvenir y la pesca con dinamita. Dicho deterioro se ha intensificado adicionalmente debido a una construcción de espolones desorganizada y sin el menor reparo de normas técnicas y a la extracción de arenas de las playas (Rangel, 2004) (Figura 6.36 y Mapa 6.20 en anexo).
