Zona costera de Bolívar

Zona costera de Sucre

Zona costera de Córdoba

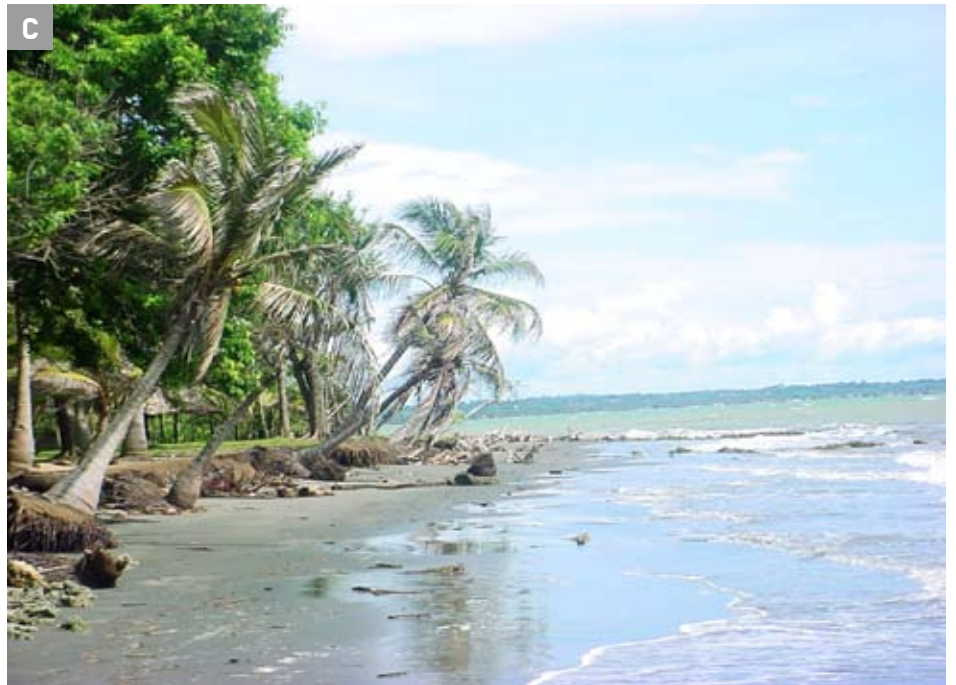
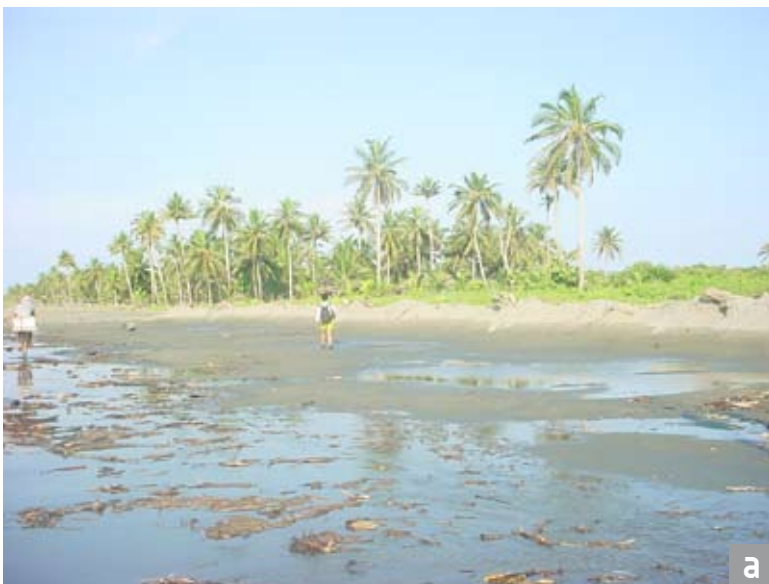
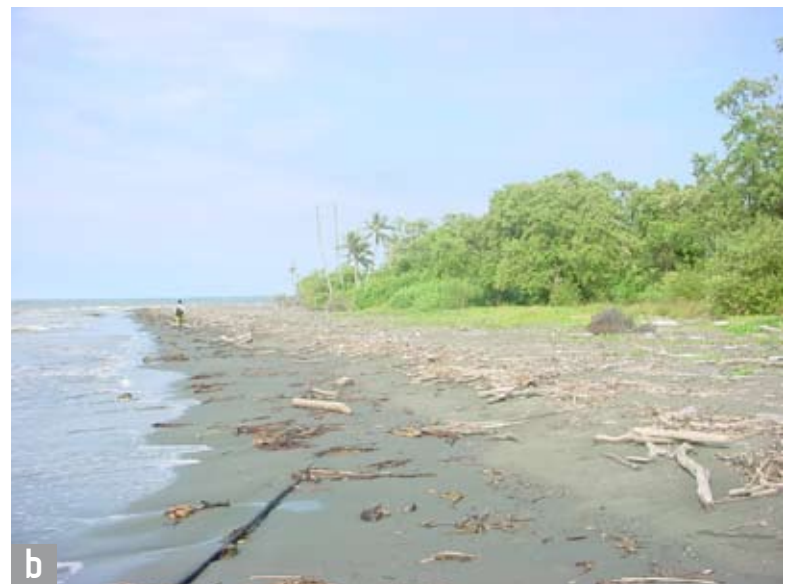
Figura 6.37. a y b) Playas amplias en Moñitos con abundante acumulación de restos orgánicos y una pequeña duna, en el límite con la vegetación, de donde se extrae arena para las construcciones civiles (fotos Programa GEO-INVEMAR).

La Rada–Moñitos–Punta Broqueles. El retroceso que registra la línea de costa en cercanías del área urbana de Moñitos es muy bajo: máximo 10 m desde 1937 hasta 2003. El buen estado en el que se encuentran los manglares al sur de Moñitos hasta el norte de punta Broqueles favorece la aparente estabilidad de la línea de costa, pues sus raíces atrapan los sedimentos y amortiguan la acción del oleaje (Rangel, 2004) (Figura 6.37; Mapa 6.20 en anexo).

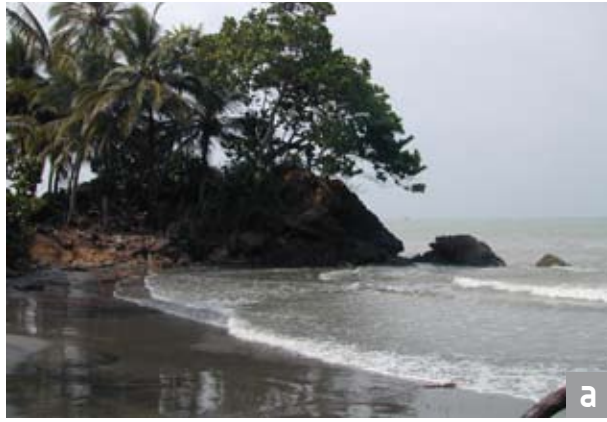
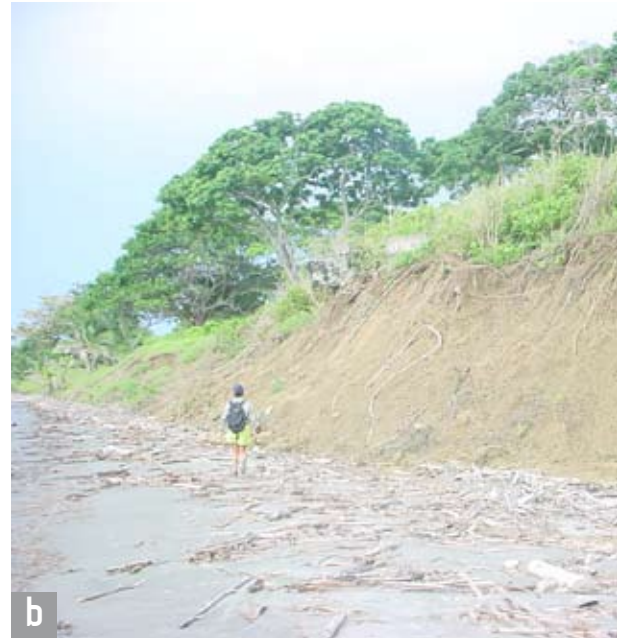
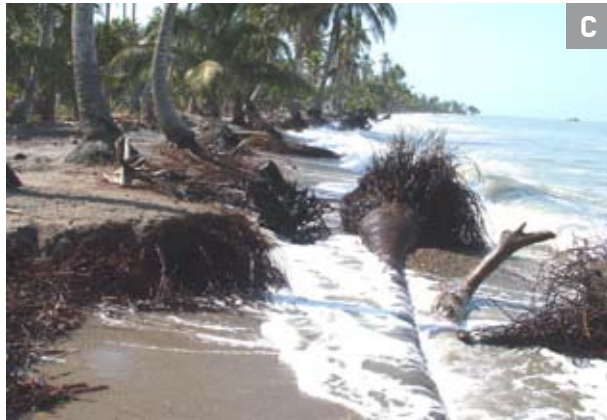
Figura 6.38. a) Afloramiento rocoso en punta Broqueles con impacto fuerte del oleaje y consiguiente desprendimiento de bloques y vegetación; b) Terraza alta en Santander de la Cruz con erosión por escorrentía en el acantilado, impacto de las olas en la marea alta y gran acumulación de escombros de madera al pie del talud (fotos Programa GEO, INVEMAR); c) Efectos del oleaje sobre la playa con destrucción de las palmeras, pendiente alta de la playa y pérdida del ancho de la misma en un sector entre Santander de la Cruz y Broqueles (foto de la comunidad).

Punta Broqueles–Punta La Cruz. Para esta zona, se registraron retrocesos de la línea de costa de hasta 140 m desde 1938 a 2003, detectándose cambios importantes entre los años de 1957 y 1987. Es común encontrar pilares a una distancia de hasta 70 metros mar adentro así como bloques caídos al pie de los acantilados (Rangel, 2004; Alcaldía de Moñitos, 2006) (Figura 6.38; Mapa 6.21 en anexo).

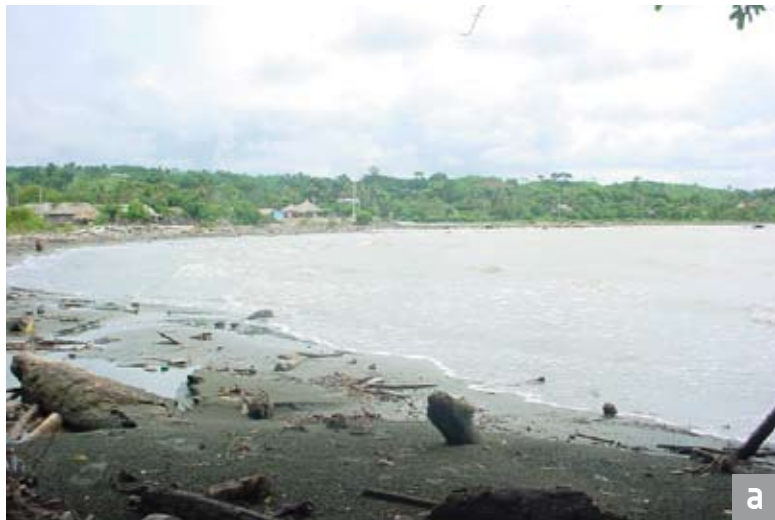
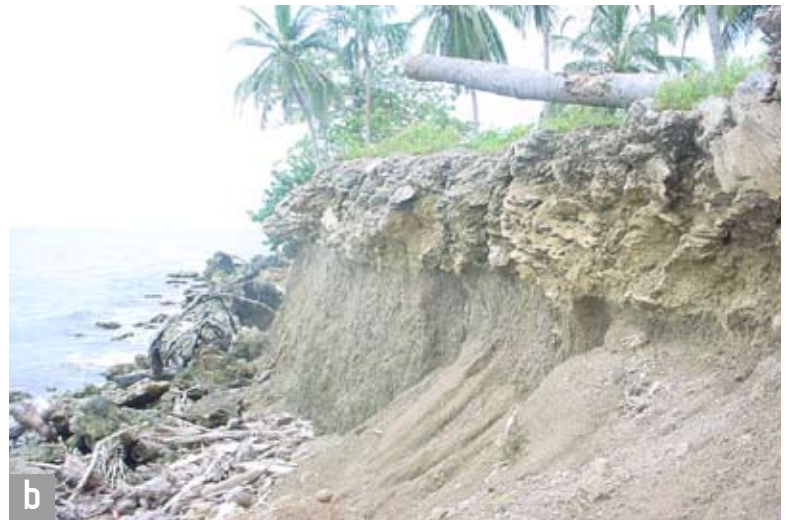
Figura 6.39. a) Panorámica de la playa de río Cedro y el centro poblado, con acumulación de restos vegetales e influencia directa de las descargas del río; b) Terraza marina conformada por rocas sedimentarias en la base y corales en posición de vida hacia el tope; retroceso del escarpe por acción del oleaje y la escorrentía (fotos Programa GEO-INVEMAR).

Sector Punta de La Cruz–Río Cedro. En este sector se midió un retroceso máximo de 57 m desde 1938 hasta 2003, con erosión máxima a partir de 1957. Al norte de la zona, el retroceso de la costa se encuentra asociado a la caída de bloques de material pertenecientes a la terraza coralina ubicada al norte de río Cedro. Los procesos erosivos son evidentes cerca al poblado de Santander de la Cruz, en donde se observan restos de tanques y, en algunos casos, desplome de bóvedas de antiguos cementerios, mientras que en la cabecera municipal de río Cedro la playa permanece relativamente estable (Rangel, 2004) (Figura 6.39; Mapa 6.21 en anexo).

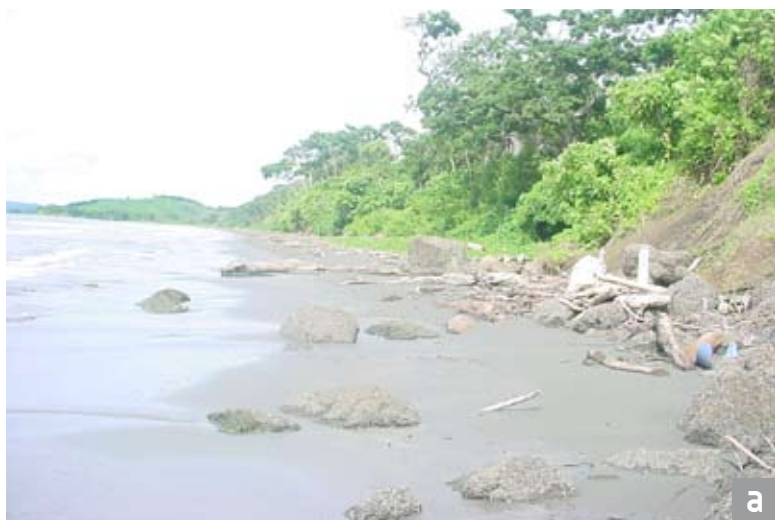
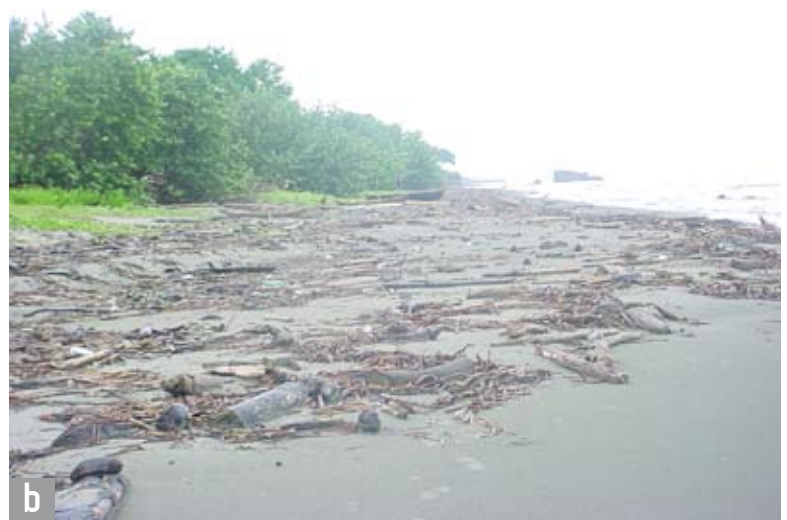
Figura 6.40. a) Playas angostas al pie de acantilados en el sector noreste de Cristo Rey con acumulación de restos vegetales al pie del talud y dispersión de bloques en la playa; b) Playa amplia y relativamente estable, cerca del río Mangle, con gran acumulación de restos vegetales y pilares en el mar al fondo (fotos Programa GEO-INVEMAR).

hasta los 63 m según una evaluación realizada de 1938 a 2003. Cerca del río Mangle se observan una serie de playas relativamente amplias y algunos pilares en el mar, remanentes de una antigua línea de costa (Rangel, 2004) (Figura 6.40; Mapa 6.21 en anexo).

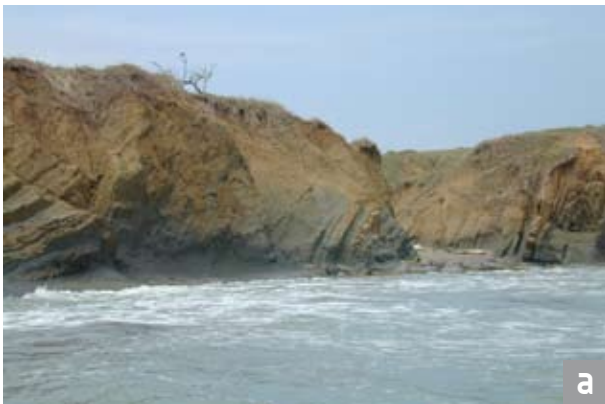
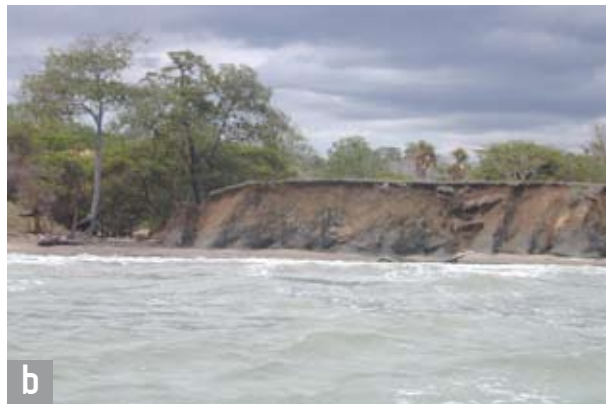
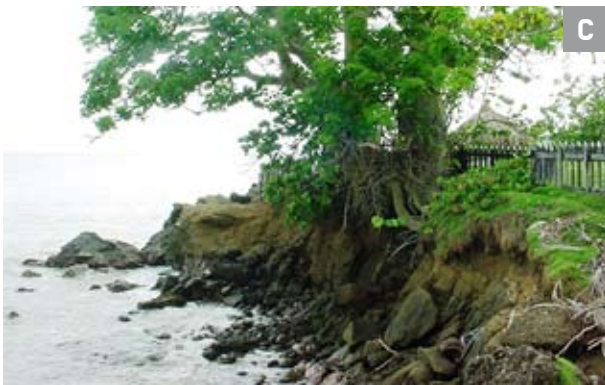
Figura 6.41. Acantilados en diversos sectores de la costa de Puerto Escondido (a y b) conformados por lutitas grises hacia la base, fracturadas, plegadas y golpeadas fuertemente por el impacto de las olas que socavan la base del talud y producen la desestabilización del mismo; la erosión por escorrentía es alta; c) Retroceso del escarpe por la acción del oleaje en el casco urbano de Puerto Escondido y bloques a manera de protección en la pata del talud; d) Acantilado conformado por areniscas y conglomerados litificados que forman una saliente en la costa (fotos Programa GEO-INVEMAR).

Sector Cristo Rey–Puerto Escondido. Presenta rasgos geomorfológicos, como arcos y pilares, los que aportan evidencias del retroceso de la línea de costa. Hay erosión alta representada en caída de bloques y raíces de mangle expuestas al embate directo del oleaje. El retroceso medio entre 1938 y 2003 fue de 58 m en el sector de Boca Pancho; en punta Buenos Aires fue de 76 m y frente a Puerto Escondido de 58 m (Mazorra, 2004) (Figura 6.41; Mapa 6.21 en anexo).

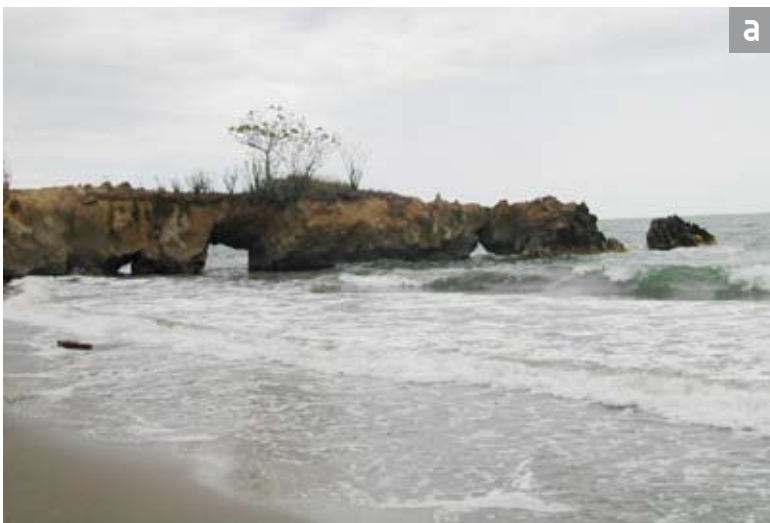
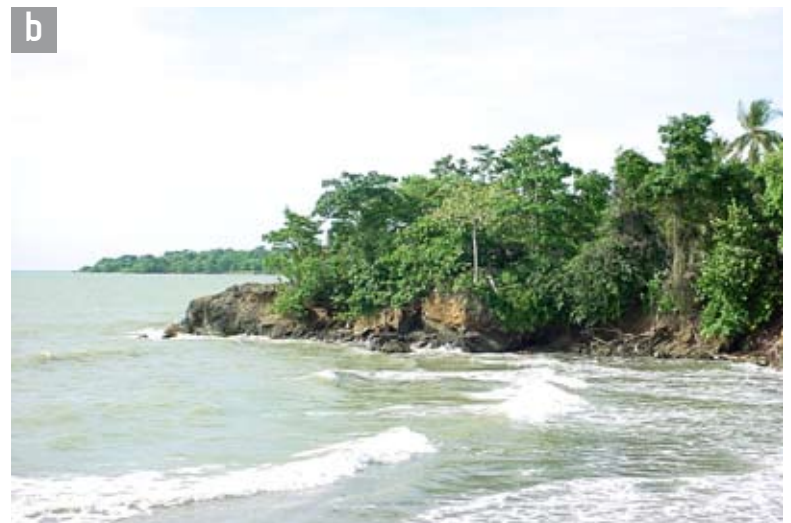
Figura 6.42. Salientes rocosos en la zona costera de Puerto Escondido entre el río Canalete y punta Brava. a) Formación de arcos y pilares remanentes favorecidos por fracturas de la roca; b) Pequeños movimientos de masa y remoción de la cobertura vegetal como consecuencia de la escorrentía y desestabilización de la pata del talud por efecto del oleaje (fotos Programa GEO-INVEMAR).

retrocesos entre 65 m (punta María La Baja) y 92 m (punta Puerto Viejo) en el periodo comprendido entre 1938 y 2003 (Mazorra, 2004) (Figura 6.42; Mapa 6.21 en anexo).

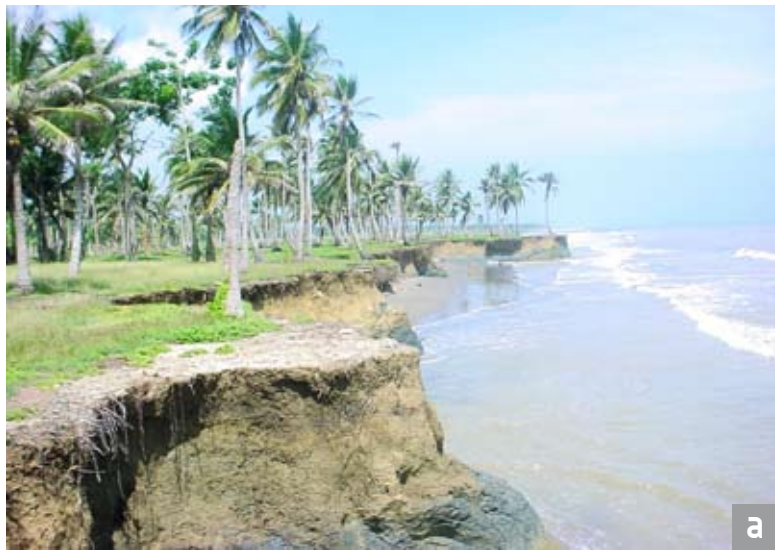
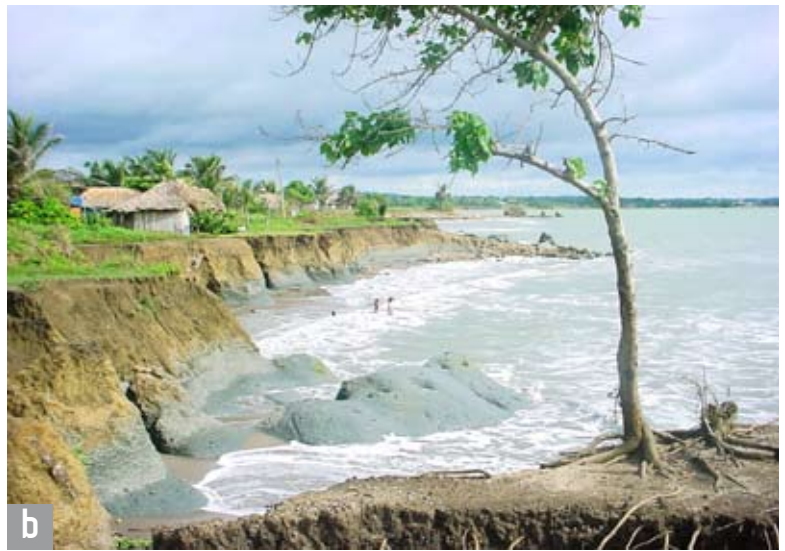
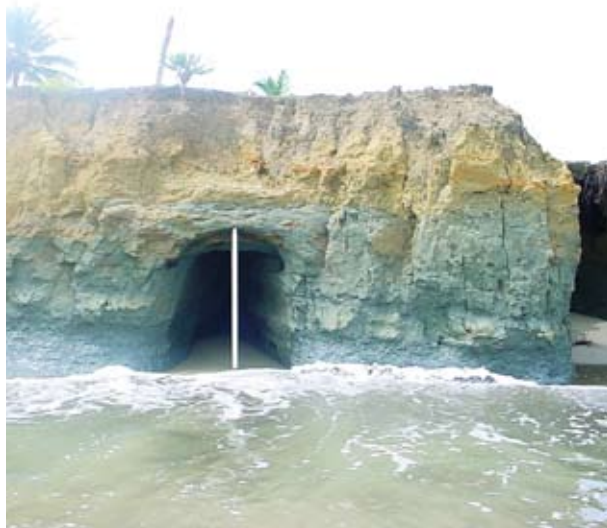
Figura 6.43. Erosión por socavación de la base del talud y por escorrentía de las terrazas localizadas en el sector entre el río Los Córdoba y punta Arboletes. a) Costa con continuos entrantes y salientes; b) Taludes irregulares con surcos y aislamiento de bloques del terreno; c) formación de cavernas y hendiduras (fotos Programa GEO, INVEMAR).

Sector Río Los Córdoba-punta Arboletes. En el sector de Puerto Rey se presenta la mayor evidencia del retroceso costero, generalizado en todo el tramo, con la desaparición de punta Arboletes, proceso que pudo haber comenzado entre los años de 1953 y 1962 y que sólo dejó dos islotes rocosos de calizas ubicados a 1,6 km de la costa actual. La tasa de erosión alcanzó los 40 m/año y se perdieron aproximadamente 4,5 km² de terreno continental (Mazorra, 2004; Correa & Verette, 2004) (Figura 6.43; Mapa 6.21 en anexo).

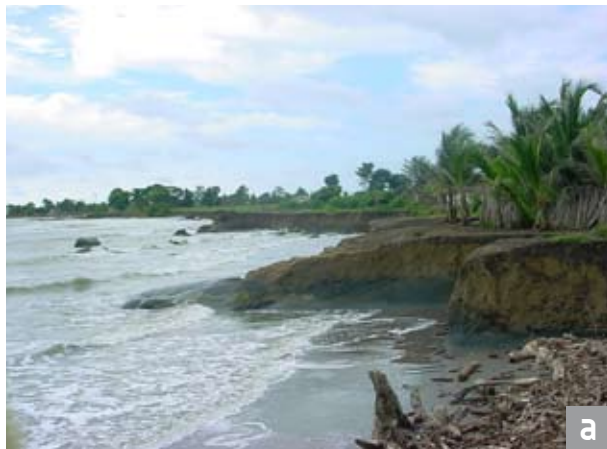
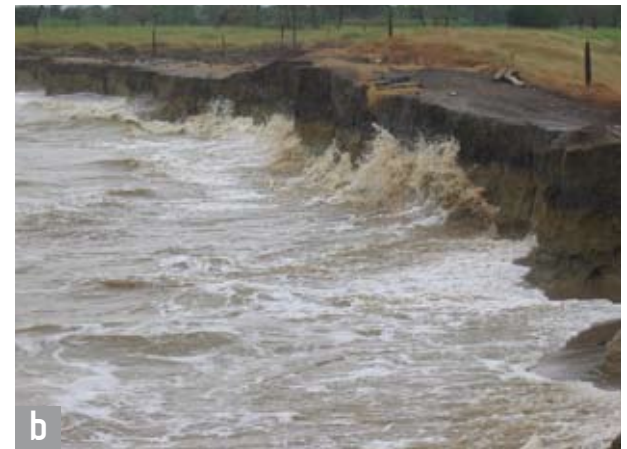
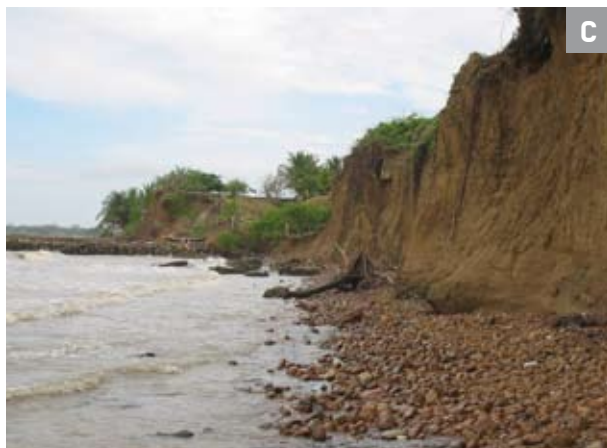
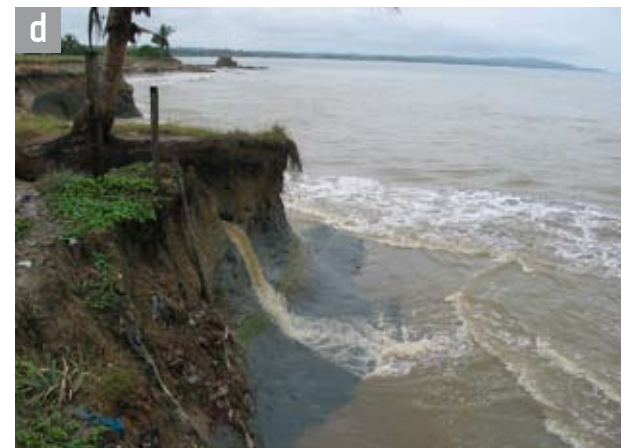
Figura 6.44. Línea costera acantilada en el sector Minuto–Arboletes. a) Continuas entrantes y salientes de la línea costera producidas por el impacto de las olas en un terreno irregular; en la base, lutita gris más resistente que la superior; b) Impacto de las olas en el acantilado con desprendimiento de masas de suelo; c) Acantilados altos con continuos desprendimientos de fragmentos; d) Descargas de aguas lluvias y servidas que se profundizan en el talud hasta alcanzar la lutita gris (fotos INVEMAR y EAFIT).

acantilados, la presencia de pilares alineados alejados entre 5 y 8 m de la línea de costa actual, varias viviendas destruidas y otras al borde del acantilado. Además de las olas, la escorrentía juega un papel primordial en el desprendimiento de masas de suelo de la parte superior del acantilado, al igual que las aguas que se infiltran y afloran en el límite en las lutitas grises laminadas y el horizonte limoso pardo amarillento (Mazorra, 2004) (Figura 6.44; Mapa 6.22 en anexo).

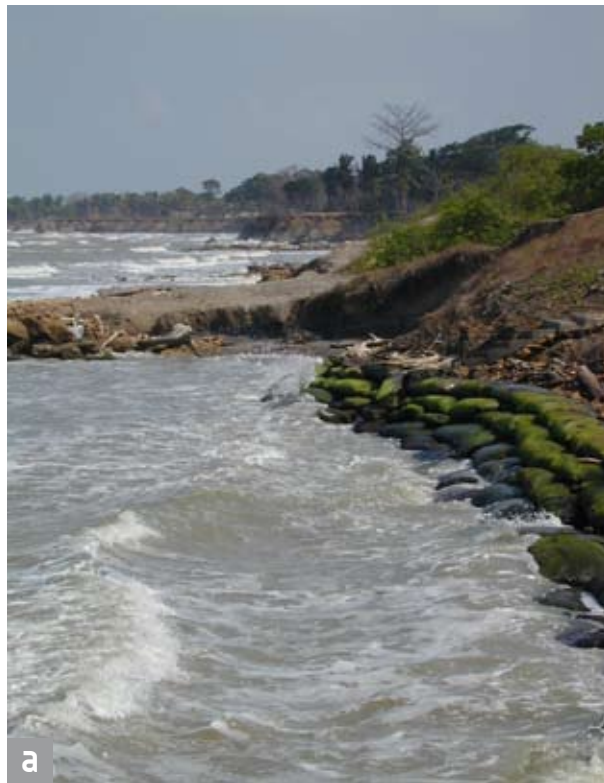
Figura 6.45. a) Ladera inferior del volcán de lodo de Arboletes afectada por la erosión marina y muestra de mitigación de dicha acción erosiva mediante la colocación de bolsacretos; b y c) Acantilados altamente erosionados en el corregimiento de Zapata, municipio de Necoclí; d) Erosión costera en el casco urbano de Necoclí que destaca lutitas meteorizadas y muy fracturadas (fotos Programa GEO-INVEMAR).

En Zapata, y entre las poblaciones del Uvero y Damaquiel, las playas son delgadas acumulaciones de arena que en época de verano desaparecen; la línea de costa, por su parte, ha retrocedido considerablemente, causando la destrucción de viviendas y el deterioro de los pantanos de manglar. Tanto en Uveros como en Damaquiel se Construyeron varios espolones con el objetivo de estimular la sedimentación y la formación de playa. En Zapata existe un frente de acantilados en donde se construyeron tres espolones, ahora semidestruidos, con los que se intentó de ganar algo de playa como medida de protección (INVEMAR, 2003b; INVEMAR, 2006a) (Figura 6.45; Mapa 6.23 en anexo).

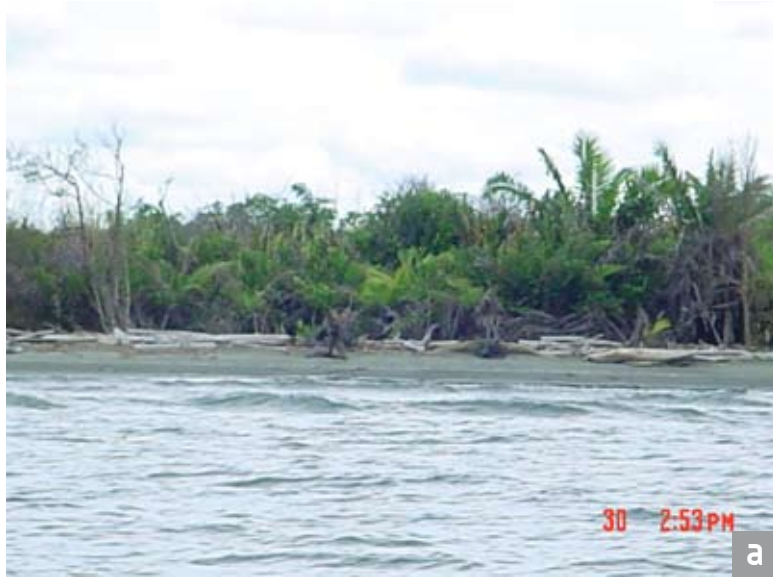
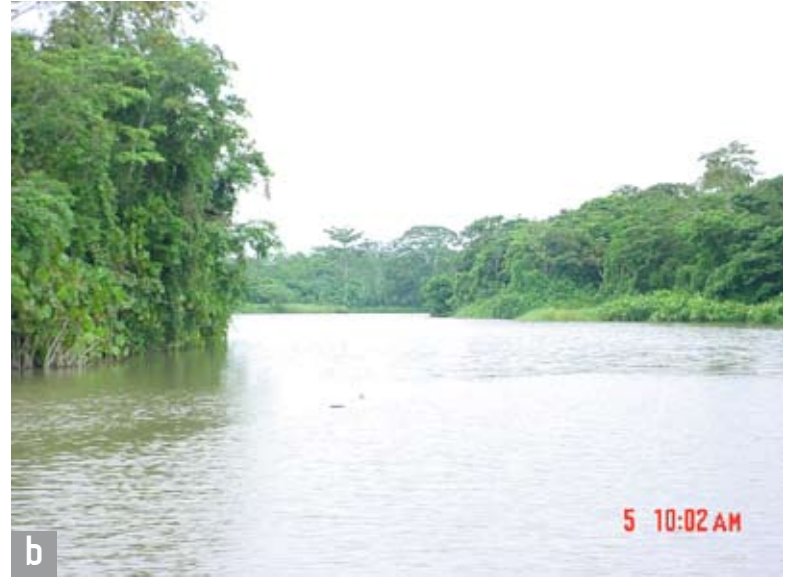
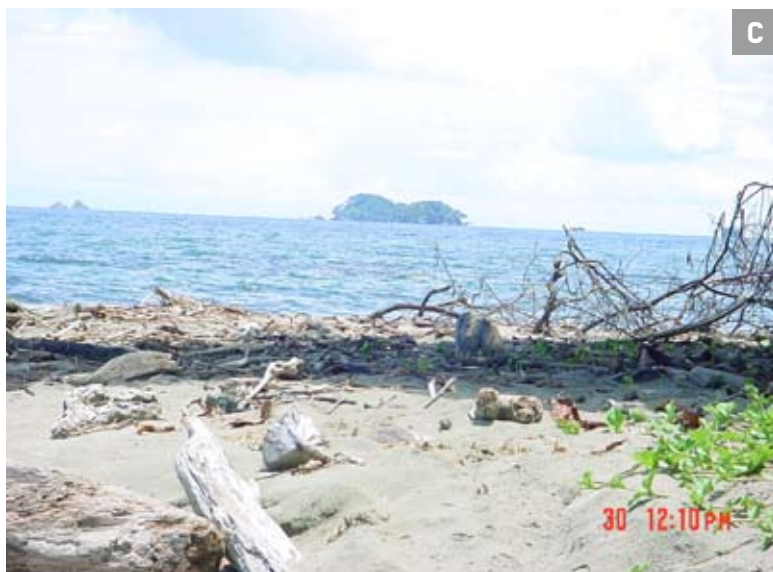
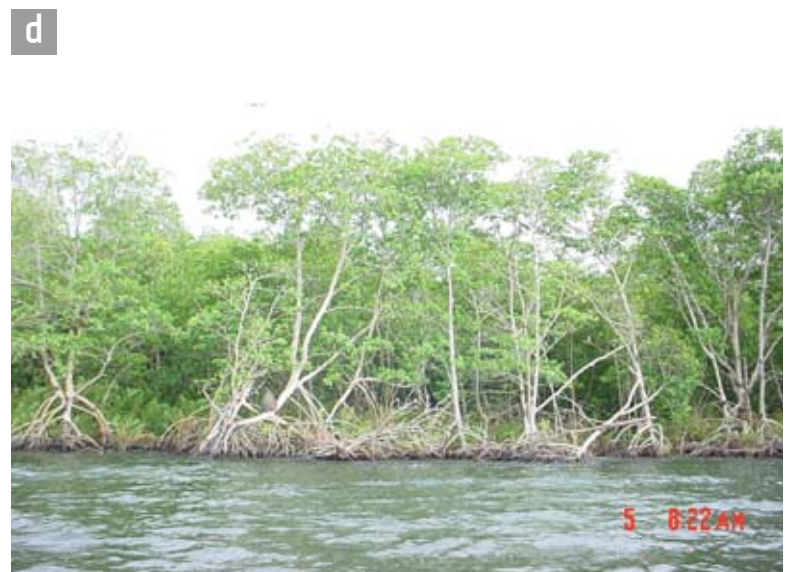
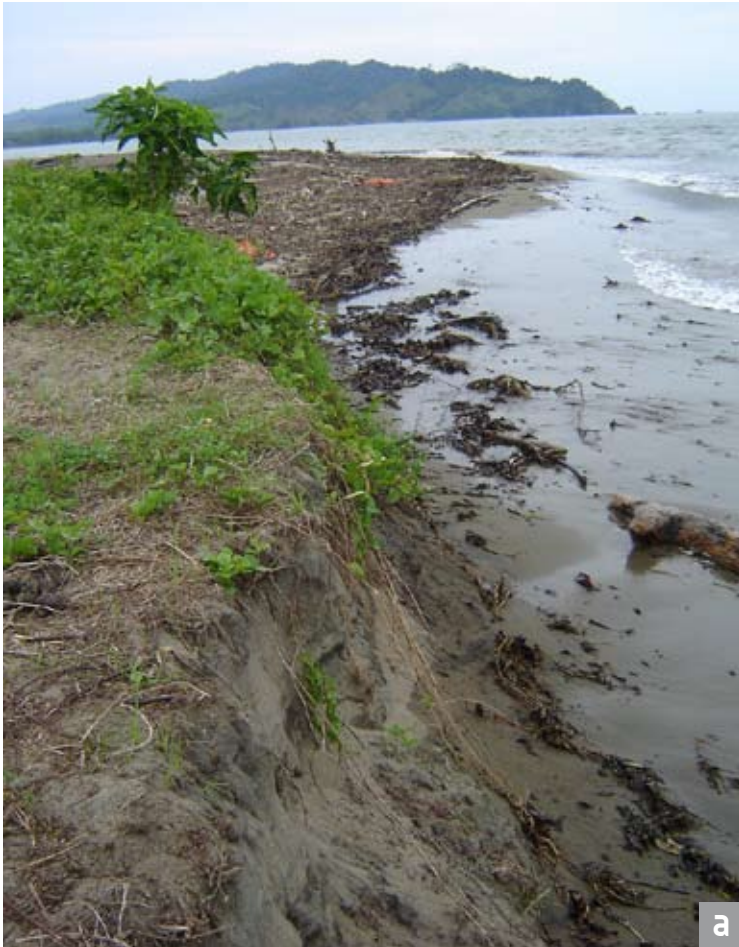
Figura 6.47. a) Costa acantilada de Acandí con erosión por escorrentía y socavación de la base del talud; b) Playas de Capurganá con escarpes de erosión y protección con espolones semidestruidos y algunos bloques a manera de barrera; c) Las playas de Capurganá exhiben pequeños escarpes de erosión, vegetación desarraigada y acumulación temporal de china; d) Costa recta con playas erosionadas y con escarpes y pendientes fuertes al pie de acantilados en Sapzurro; e) Playas de Triganá, angostas, y sometidas a la acción fuerte del oleaje; f) Playas de Triganá al frente de acantilados, angostas, con bloques dispersos y sometidas a la acción fuerte del oleaje (fotos Paola Reyes).

tarias o depósitos. Existen además playas de bolsillo, o las que se desarrollan al frente de los acantilados, las que por causa de esta posición son poco estables (Figura 6.47; Mapa 6.26 en anexo).

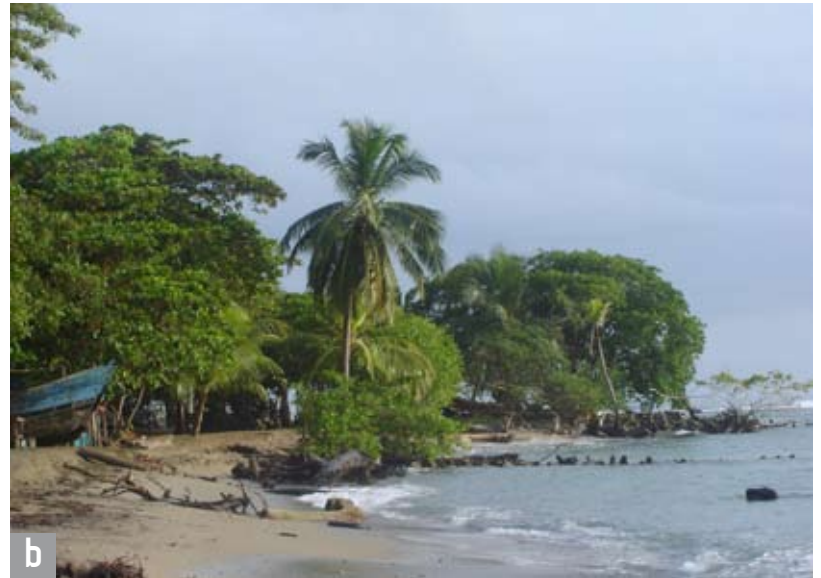
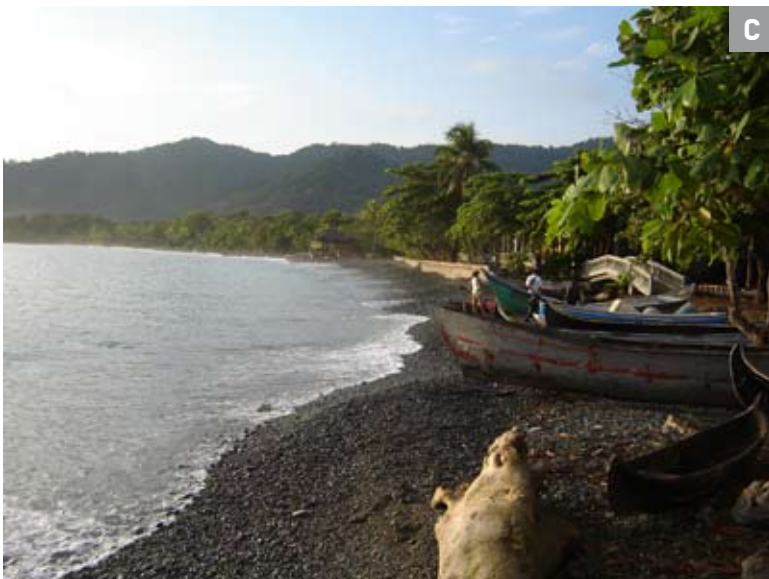
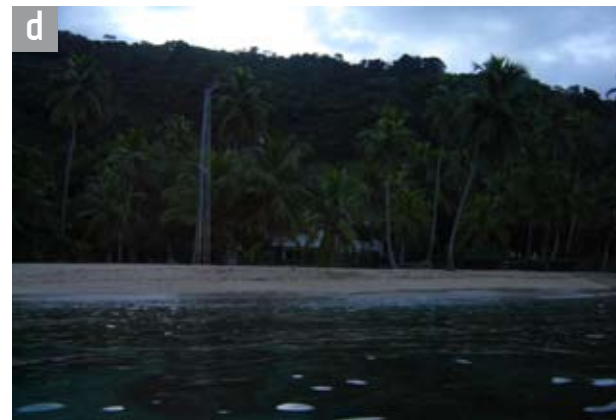
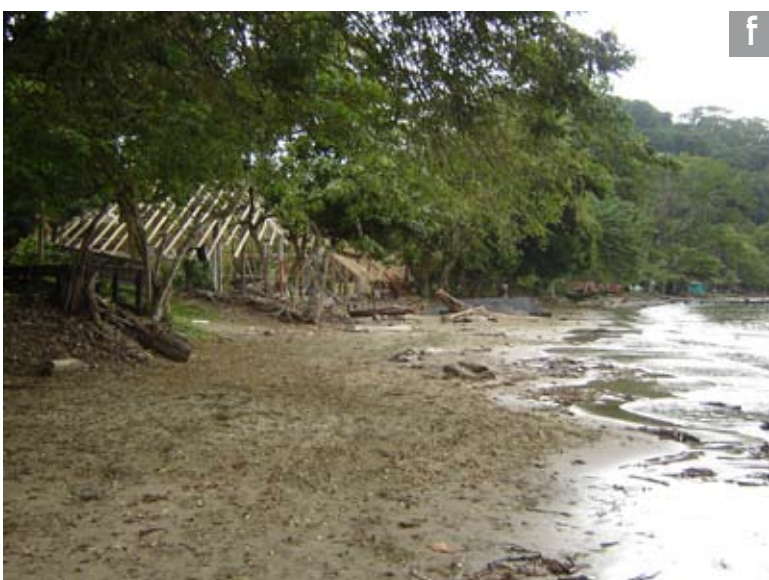
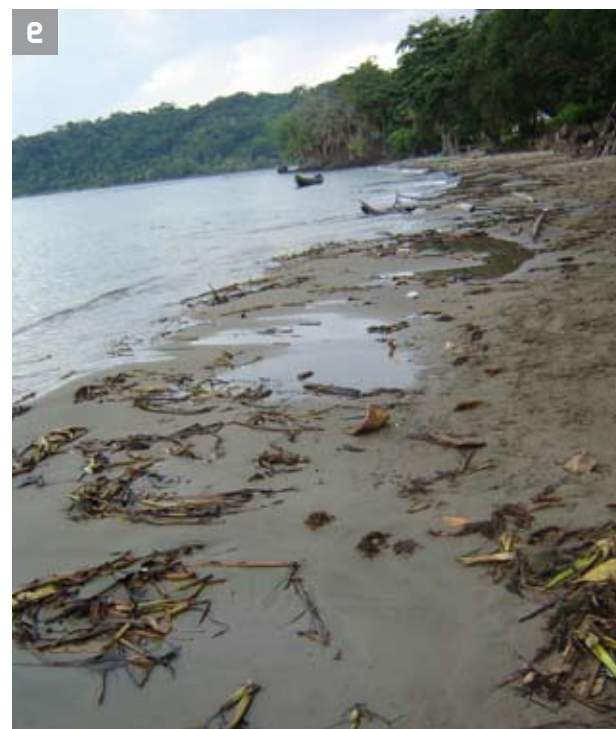
Figura 6.48. a y b) Acantilados en la población de Remedios donde se observa parte de la infraestructura urbana muy cerca del talud y afectada por la acción del mar (fotos Programa GEO-INVEMAR).

del talud produce su desestabilización y, con ello, la caída de bloques y masas de terreno; adicionalmente, la escorrentía forma surcos y cárcavas que acrecientan la desestabilización. Parte de la infraestructura urbana construida cerca del talud está en peligro de colapsar y toda la vegetación se observa inclinada y desarraigada (INVEMAR, 2006a) (Figura 6.48).

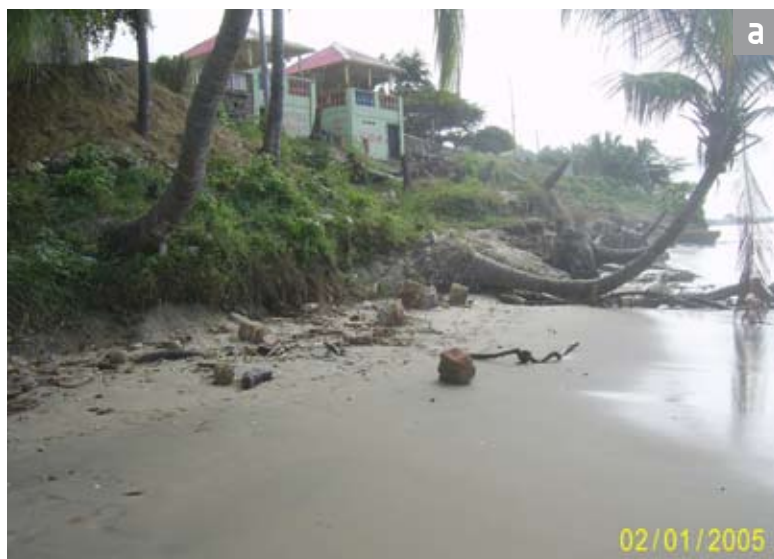
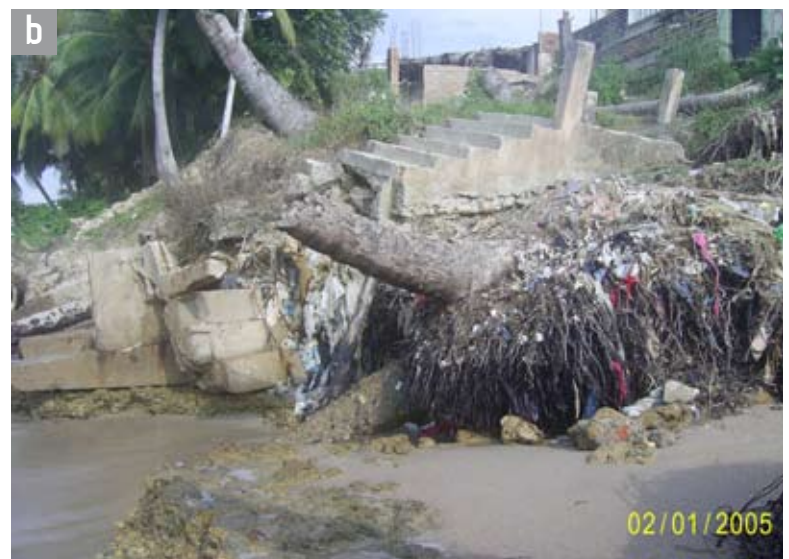
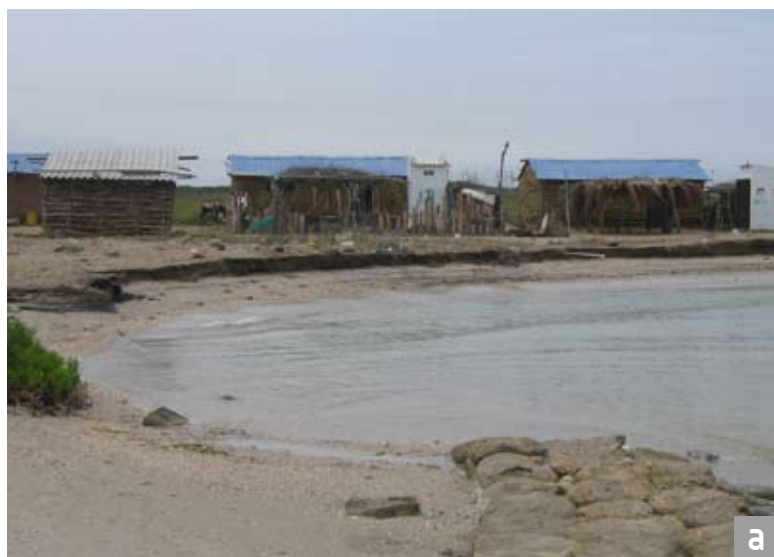
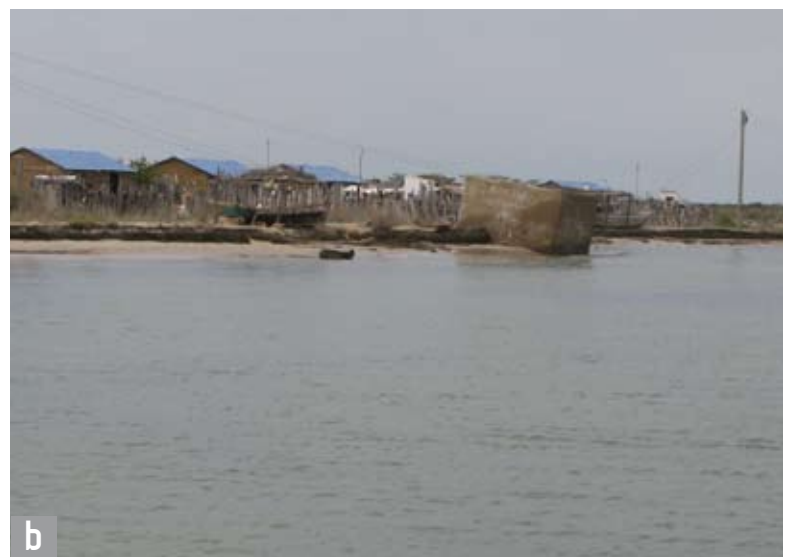
Figura 6.49. a y b) Erosión intensa en las playas del sector de Pájaro, con escarpes de erosión pronunciados, viviendas destruidas, bolsacretos y espolones en mal estado (fotos de la comunidad).

Otra población con grandes problemas de erosión es Pájaro (San Tropel), la cual se encuentra localizada entre Manaure y Riohacha. Su ubicación sobre una costa baja ha redundado en que el embate de las olas haya hecho retroceder la línea de costa hasta destruir algunas de las viviendas que allí se encuentran. Artesanalmente, y sin estudios previos, se han construido espolones que sin embargo no han contribuido a solucionar el problema y más bien hayan acelerado los procesos erosivos (INVEMAR, 2006a) (Figura 6.49).

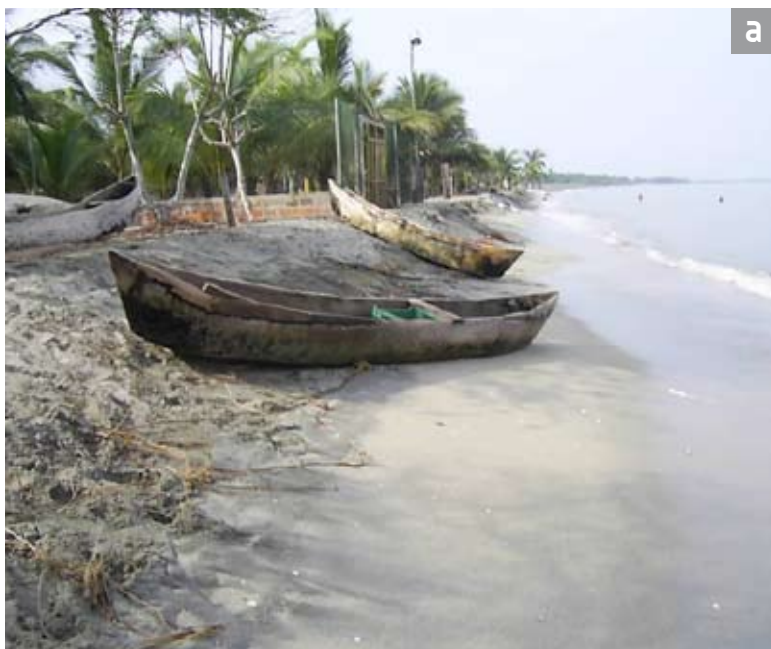
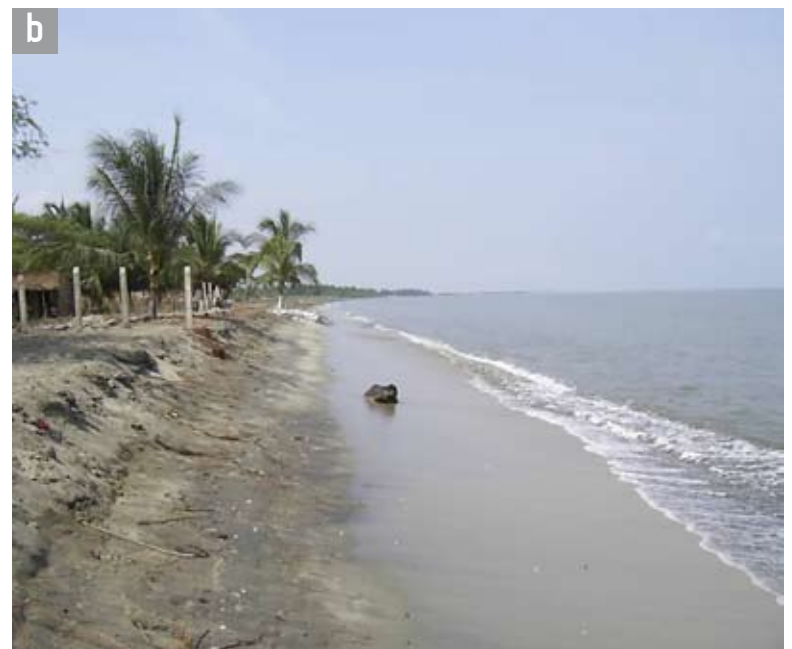
Figura 6.50. a y b) Erosión intensa en las playas de la población de Costa Verde con escarpes altos de erosión, afectación de viviendas y vegetación desarraigada (fotos Programa GEO-INVEMAR).

como estable debido a su localización en un sector protegido de los vientos alisios del NE. Varias viviendas están siendo afectadas y las inundaciones durante marejadas o tormentas son frecuentes (INVEMAR, 2006a) (Figura 6.50).

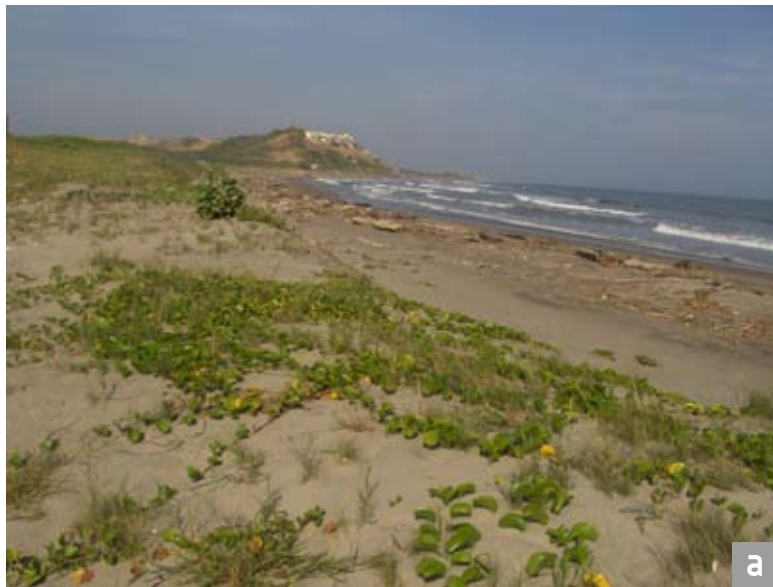
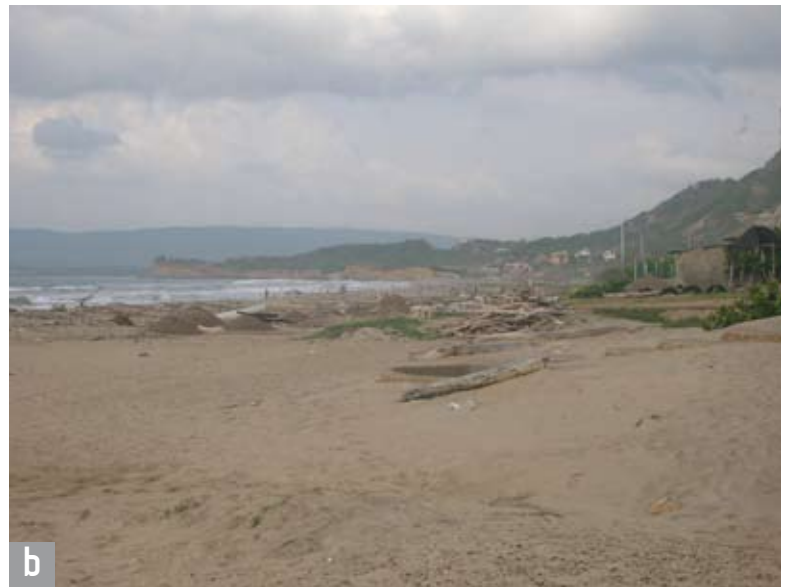
Figura 6.51. a y b) Erosión en las zonas acantiladas urbanizadas de Santa Verónica con socavación de la base del talud e intensa erosión por escorrentía. Las playas aledañas contienen gran acumulación de restos orgánicos y en ellas se forman pequeñas dunas que son rápidamente colonizadas por la vegetación (fotos Programa GEZ-INVEMAR).

En el departamento de Atlántico, las zonas urbanas reportadas como críticas son el sector de Santa Verónica y, en Puerto Colombia, Sabanilla y Salgar. Ambos sectores presentan costas elevadas donde el embate de las olas ha estado socavando la pata del talud y produciendo movimientos de masa. Viviendas y obras de infraestructura se han deteriorado y algunas construcciones fueron abandonadas. Se han implementado soluciones con espolones y revestimientos parciales de los taludes que sin embargo no ha arrojado resultados positivos (INVEMAR, 2006a) (Figura 6.51).
