# DIAGNÓSTICO Y EVALUACIÓN DE LA CALIDAD DE LAS AGUAS MARINAS Y COSTERAS DEL CARIBE Y PACÍFICO COLOMBIANOS

Informe Técnico  
2019

Red de vigilancia para la conservación y protección de las aguas marinas y costeras de  
Colombia – REDCAM

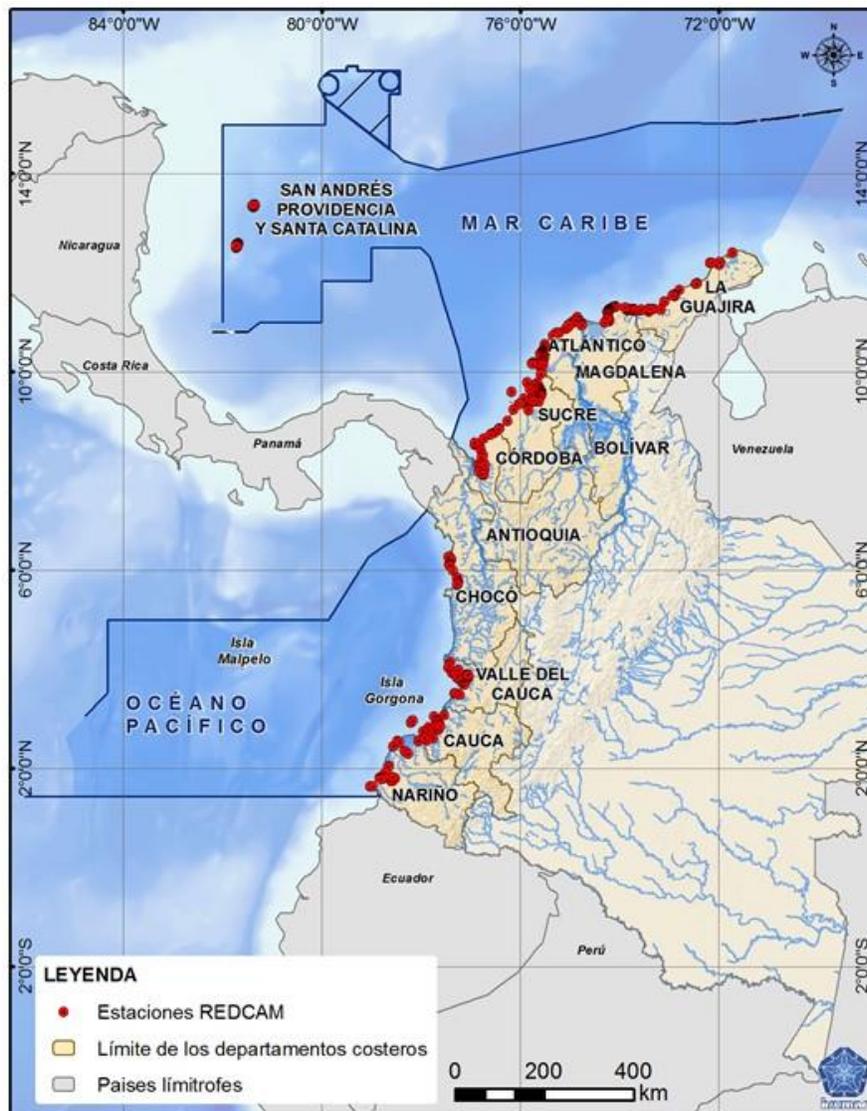
Figura 2.1. Mapa de la red de estaciones de monitoreo de la REDCAM (puntos de color rojo), en las costas del Caribe y del Pacífico colombianos.

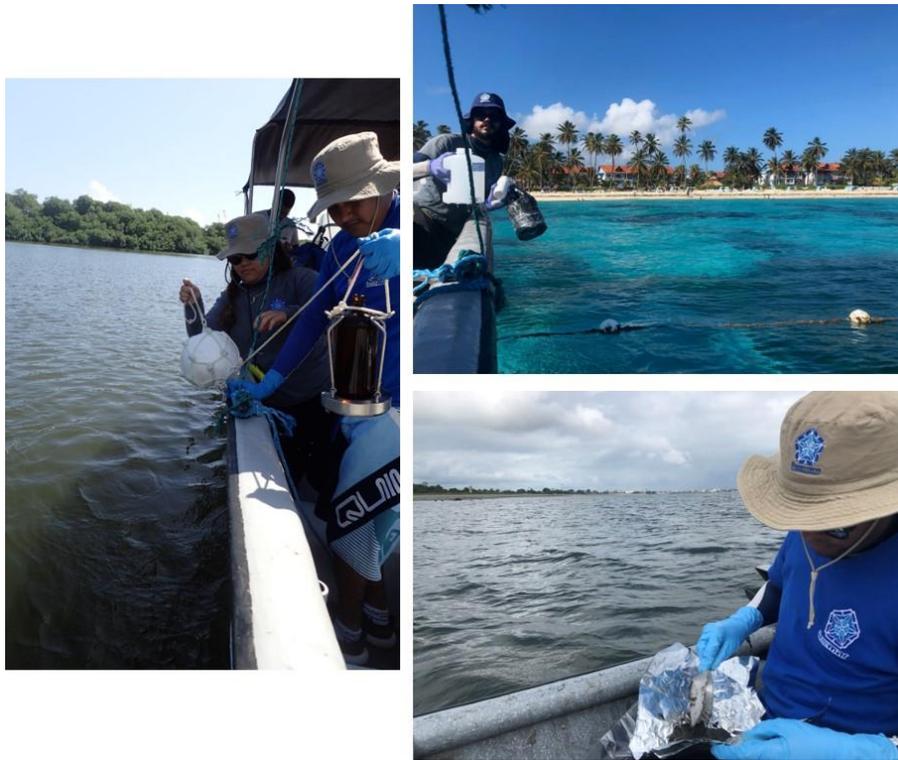
Figura 2.2. Actividades de muestreo de agua y de sedimentos, fotos: INVEMAR.

En todas las estaciones de muestreo, se midió temperatura, salinidad, oxígeno disuelto y pH, usando equipos portátiles previamente calibrados; se recolectaron muestras de agua para analizar en el laboratorio las variables fisicoquímicas, microbiológicas, contaminantes orgánicos (hidrocarburos del petróleo disueltos y dispersos equivalentes de crisenos y plaguicidas organoclorados y organofosforados) y metales pesados disueltos; y en algunas estaciones, se colectaron muestras de sedimento para medir materia orgánica, hidrocarburos del petróleo equivalentes de crisenos, plaguicidas organoclorados y organofosforados, y metales pesados totales (Figura 2.2).

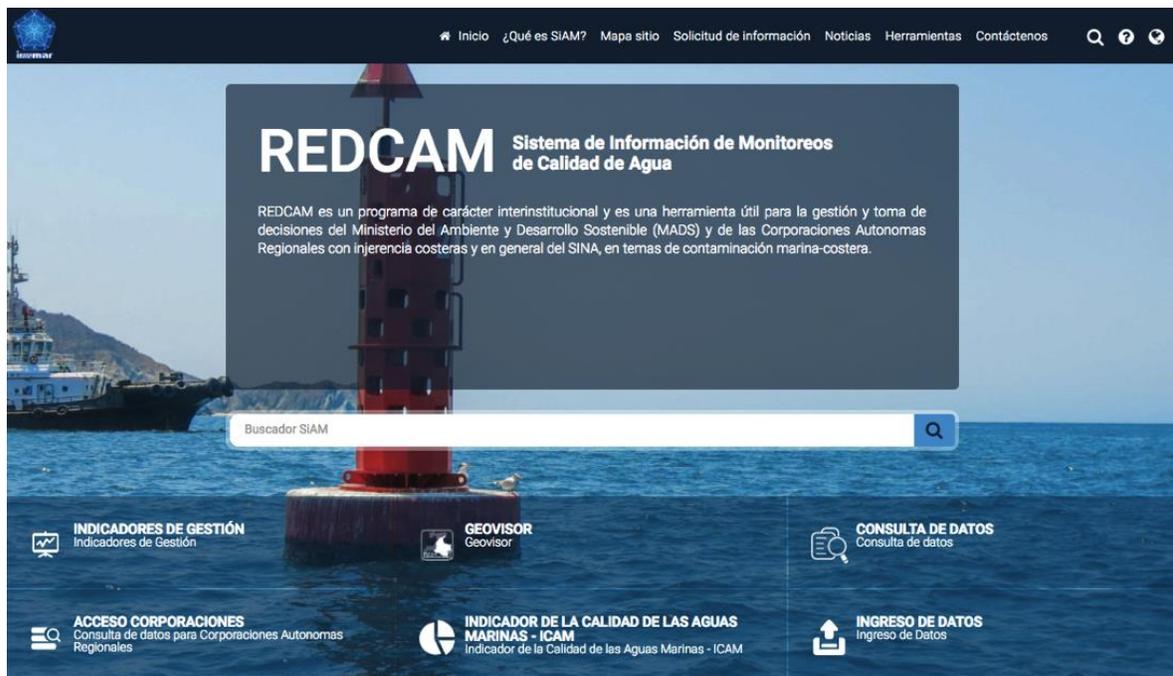
Figura 2.1. Servicios y consultas disponibles en el Sistema de información de la REDCAM, disponibles a través del enlace <http://siam.invemar.org.co/redcam>

Dentro de las actividades para la gestión del recurso hídrico marino-costero de los departamentos costeros de Colombia, se actualizó la base de datos del sistema de información de la REDCAM, con los resultados del monitoreo realizados durante el segundo semestre de 2018 y primer semestre de 2019, lo cual es el soporte para las herramientas disponibles al público en el portal de la REDCAM. Los usuarios de las Corporaciones Autónomas Regionales (CAR) con jurisdicción costera (CORALINA, CORPOGUAJIRA, CORPAMAG, CRA, CARDIQUE, CARSUCRE, CVS, CORPOURABÁ, CODECHOCÓ, CVC, CRC, y CORPONARIÑO), MinAmbiente y público general pueden acceder a través de la página del INVEMAR [www.invemar.org.co](http://www.invemar.org.co), en la sección del Sistema de Información Ambiental Marina – SIAM en “Conoce el SIAM”, “Monitoreo de Ambientes Marinos”, seleccionando “REDCAM” (Figura 2.1).

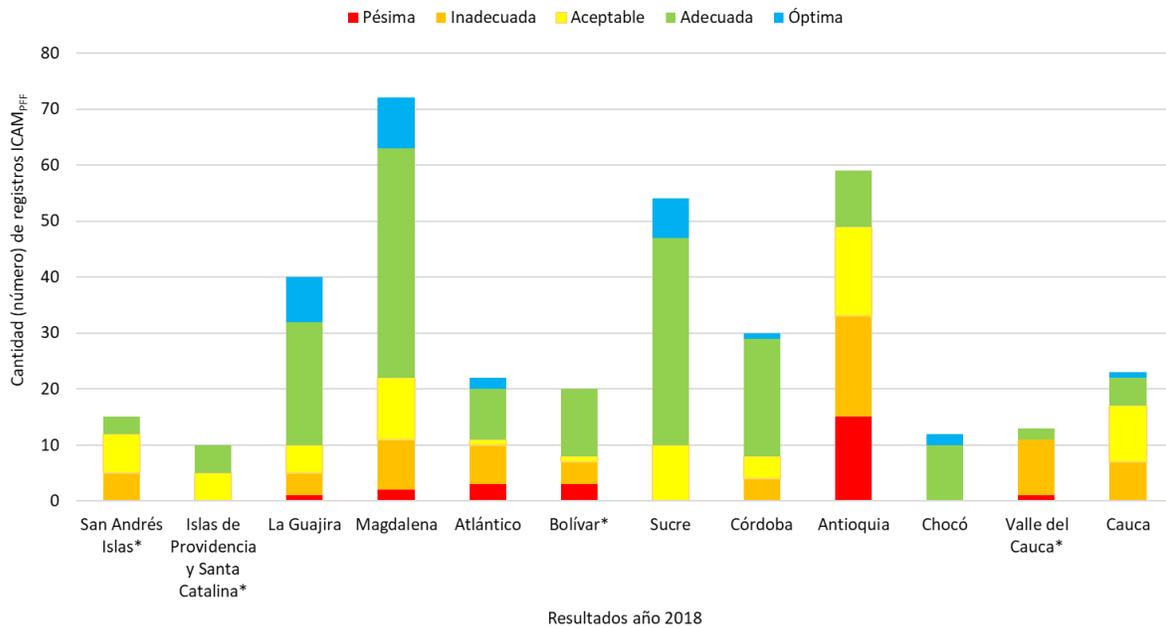
**Figura 3.1. Calidad de las aguas marinas y costeras en los departamentos costeros de las regiones Caribe y Pacífico colombianos año 2018, evaluada en los puntos de muestreo (estaciones) definidas por cada departamento. Los departamentos señalados con (\*) indican que el ICAM<sub>PFF</sub> solo se estimó es un muestreo del año 2018.**

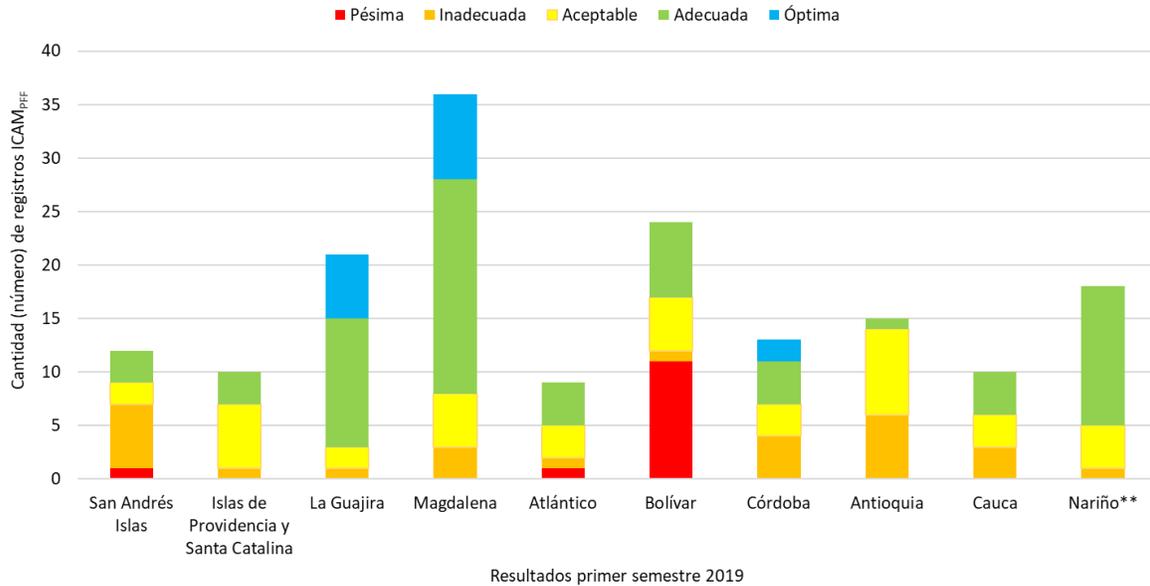
**Figura 3.2. Calidad de las aguas marinas y costeras en los departamentos costeros de las regiones Caribe y Pacífico colombianos durante el primer semestre de 2019 a excepción de Cauca, cuyo muestreo se realizó en agosto (segundo semestre del año), evaluada en los puntos de muestreo (estaciones) definidas por cada departamento. En Nariño (\*\*) el ICAM<sub>PFF</sub> se estimó en condiciones de marea alta y baja.**

Durante el primer semestre de 2019, se presentó un deterioro en las condiciones de calidad del agua en el departamento de Bolívar, en donde predominaron condiciones pésimas (Figura 3.2), debido a los niveles de nitratos, fosfatos, sólidos suspendidos totales y Coliformes Termotolerantes; situación que se puede intensificar en los meses de época seca en la región Caribe, en donde se la incidencia de las descargas de aguas residuales con contenidos de nutrientes, se acentúan, y el aumento en sus niveles se favorece por la alta heterogeneidad y dinámica del medio (Ricaurte y Bastidas, 2017). Además, es recurrente que se presenten condiciones inadecuadas en estaciones en los departamentos, por lo que sigue evidenciando la

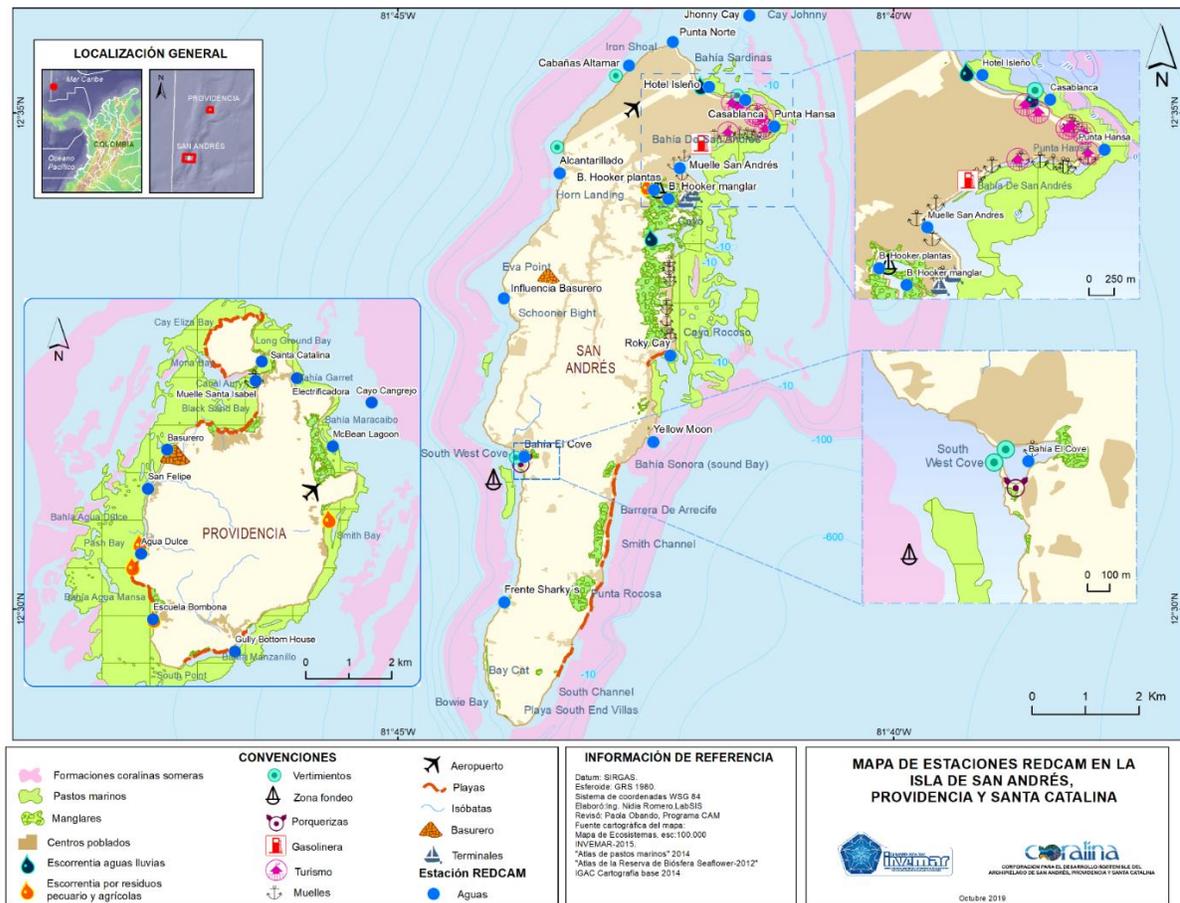
Figura 4.1. Mapa de estaciones de muestreo de la REDCAM en el departamento del Archipiélago de San Andrés, Providencia y Santa Catalina. Los puntos azules indican las estaciones de muestreo de agua superficial, y los puntos bicolores (azul y marrón) corresponden a estaciones donde se muestrea agua y sedimentos superficiales. Los polígonos punteados presentan las zonas de muestreo.

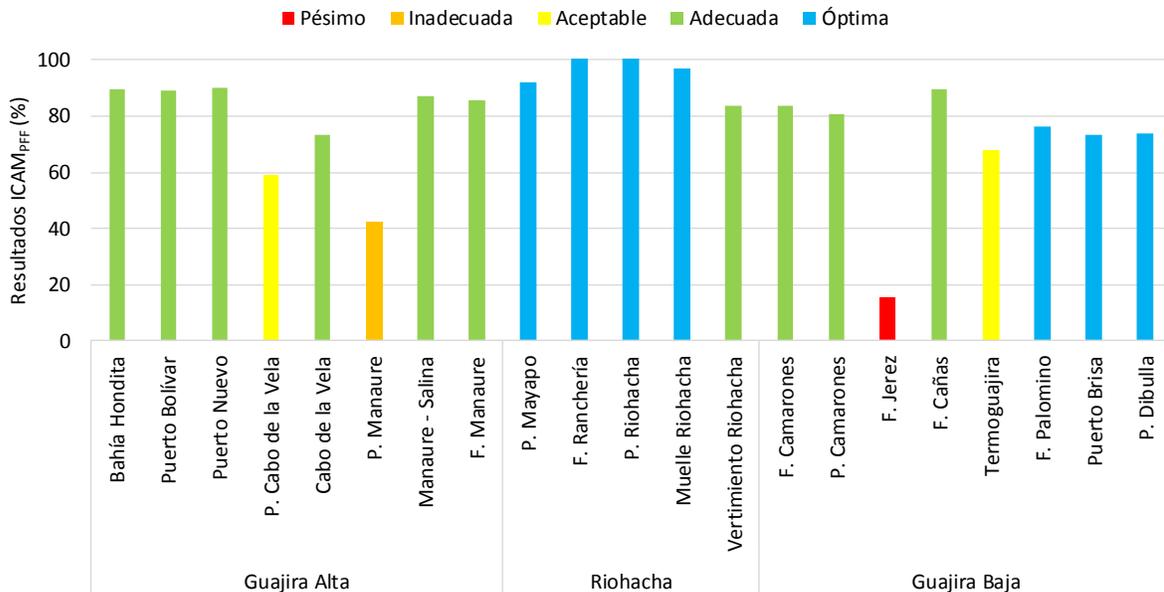
Figura 5.4. Calidad del agua superficial según el ICAM<sub>PFF</sub> en las estaciones marinas y costera en el departamento de La Guajira, en el muestreo REDCAM del segundo semestre de 2018.

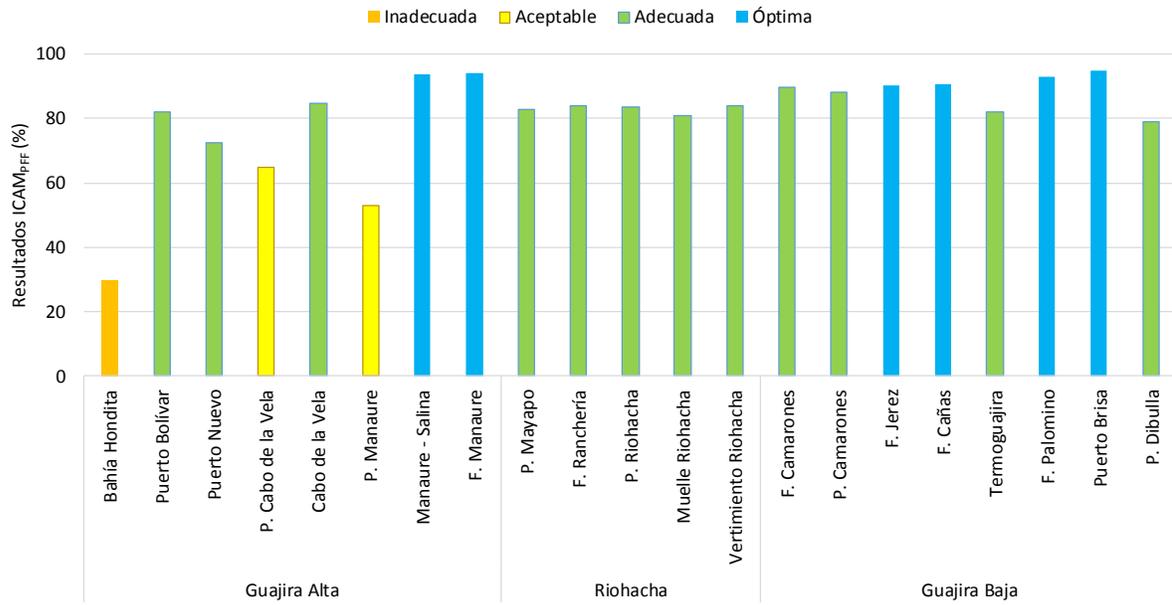
Figura 5.5. Calidad del agua superficial según el ICAM<sub>PFF</sub> en las estaciones marinas y costera del departamento de La Guajira, en el muestreo REDCAM del primer semestre de 2019.

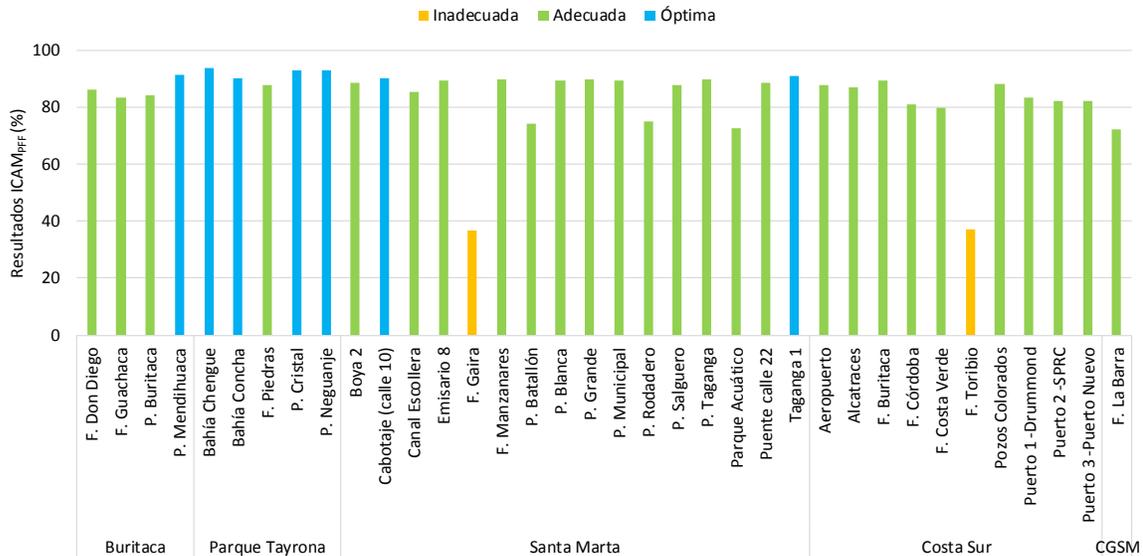
Figura 6.4. Calidad del agua superficial según el ICAM<sub>PFF</sub> en las estaciones marinas y costera del departamento de Magdalena, en el muestreo del segundo semestre de 2018.

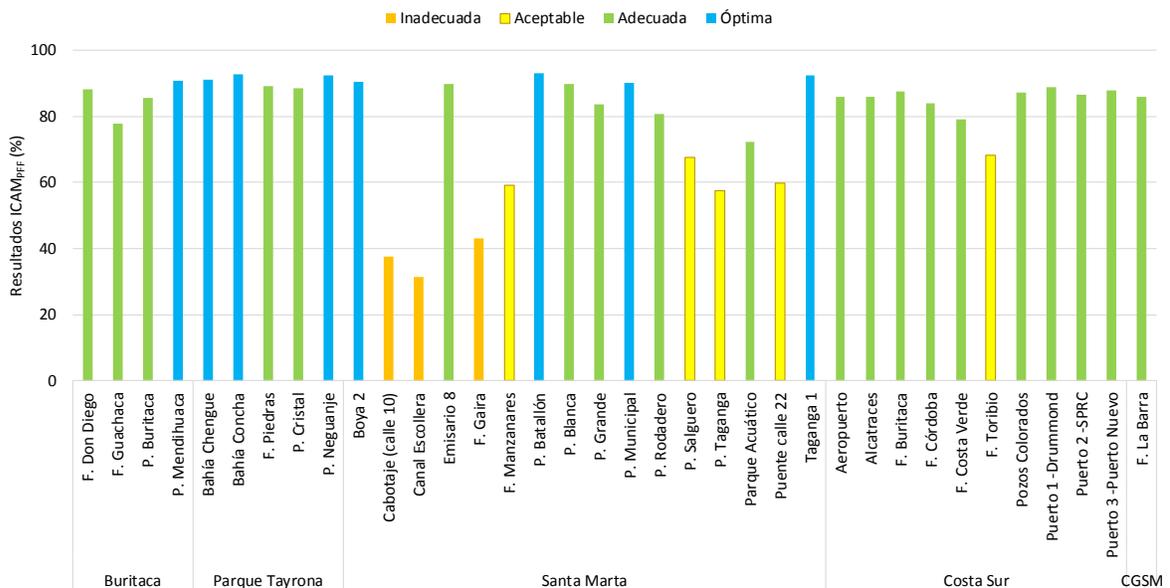
Figura 6.5. Calidad del agua superficial según el ICAM<sub>PFF</sub> en las estaciones marinas y costera del departamento del Magdalena, en el muestreo del primer semestre de 2019.

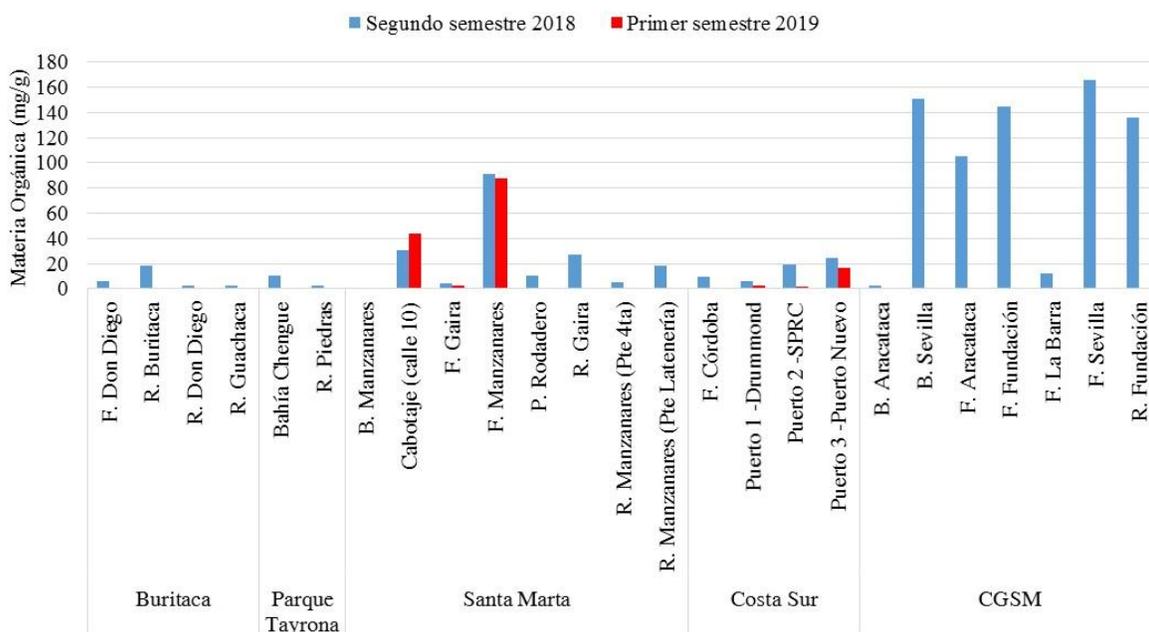
Figura 6.6. Contenido de materia orgánica oxidable en los sedimentos de las estaciones REDCAM en el Magdalena, medidos en los muestreos del segundo semestre de 2018 y primer semestre de 2019.

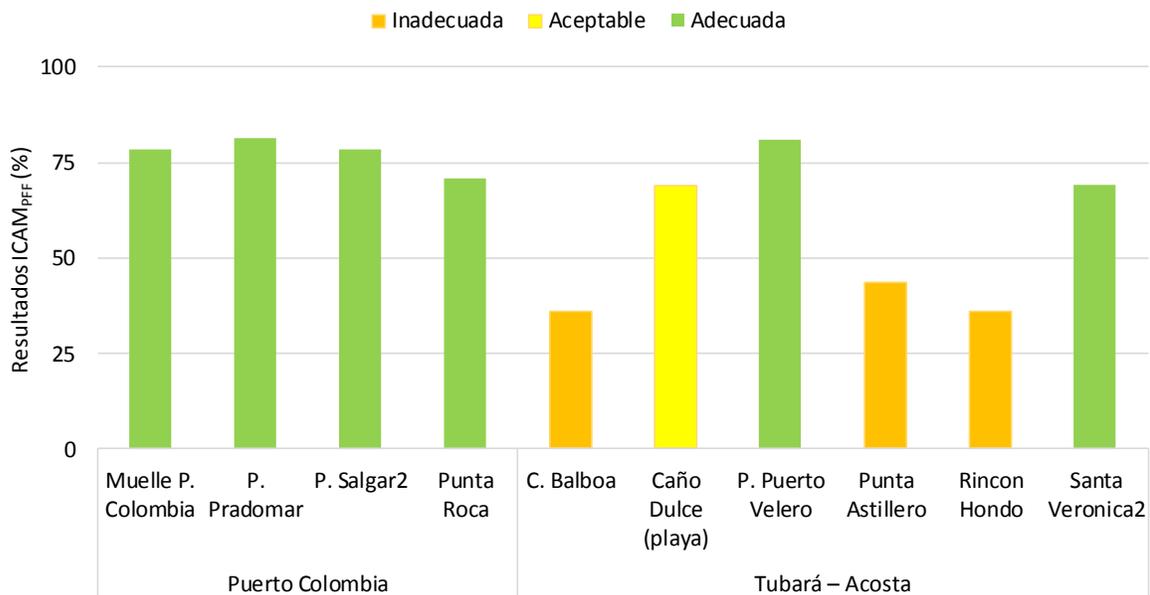
**Figura 7.4. Calidad de agua superficial según el ICAM<sub>PFF</sub> en las estaciones marinas y costeras en el departamento de Atlántico, en el muestreo del segundo semestre de 2018.**

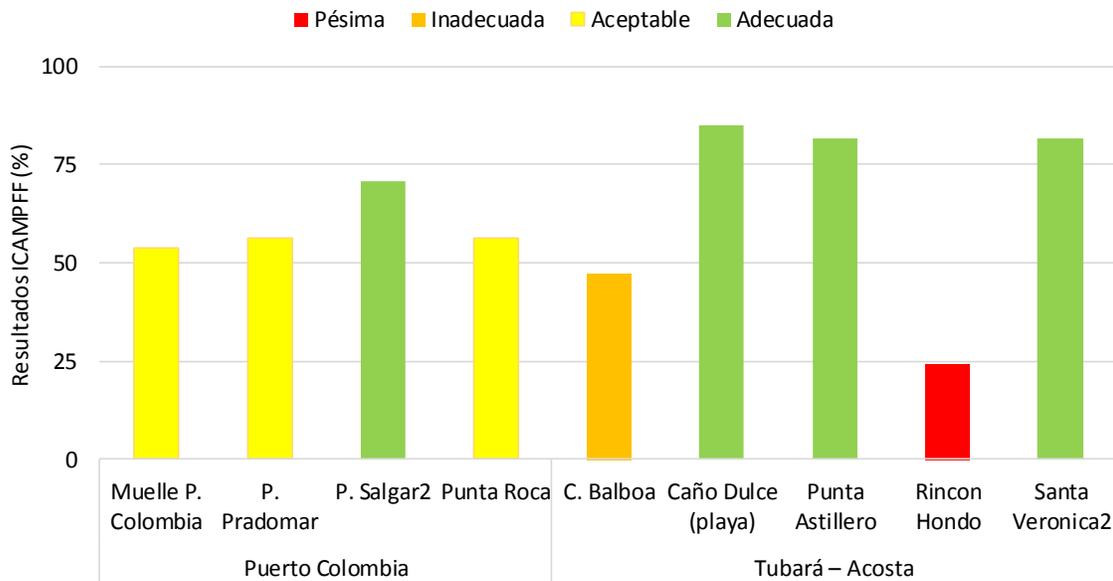
Figura 7.5. Calidad de agua superficial según el ICAM<sub>PFF</sub> en las estaciones marinas y costeras en el departamento de Atlántico, en el muestreo del primer semestre de 2019.

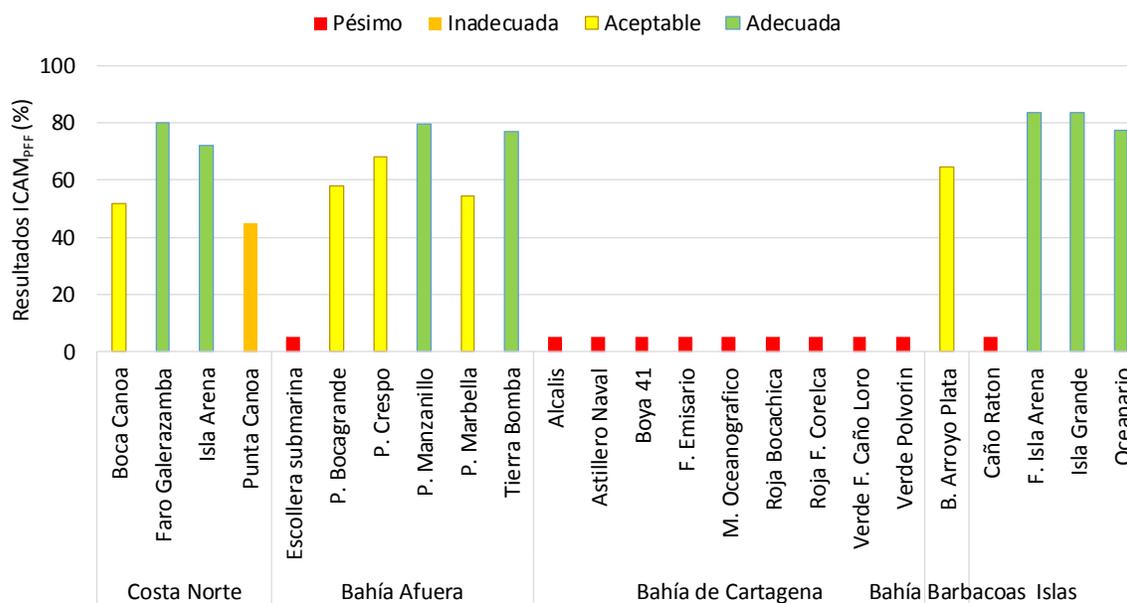
Figura 8.5. Calidad del agua superficial según el ICAM<sub>PFF</sub> en las estaciones marinas y costera del departamento de Bolívar, en el muestreo del primer semestre de 2019.

En el muestreo del primer semestre de 2019, se observó un deterioro de la calidad de las aguas, con un aumento de las estaciones con calidad pésima (46%) y un 4% con calidad inadecuada; el 21% de las estaciones tuvo calidad adecuada, y el 17% aceptable (Figura 8.5). La mayoría de las estaciones con calidad pésima se encuentra en la zona de la bahía de Cartagena, bajo la influencia del Canal del Dique y también de vertimientos de aguas residuales, principalmente industriales. En estas estaciones se encontraron concentraciones de nitratos y ortofosfatos elevadas (Tabla 8.4); además, las concentraciones de CTE fueron mayores del criterio de calidad (<200 NMP/100 mL; [MinAmbiente, 2015](#)), indicando contaminación por aguas residuales (Tabla 8.4).

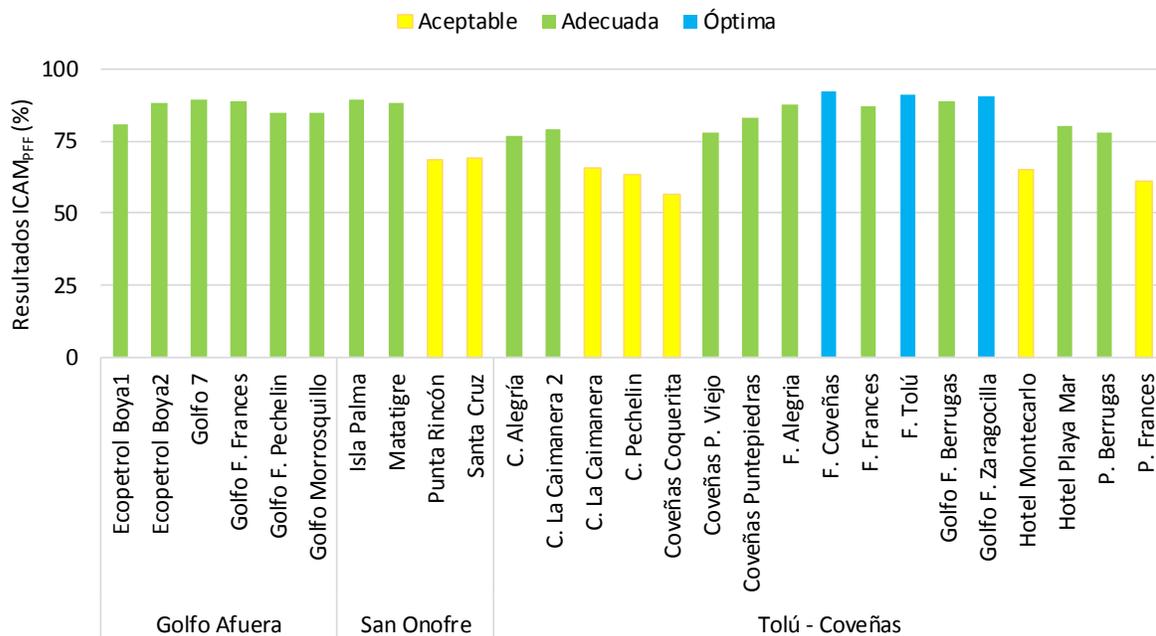
Figura 9.4. Calidad del agua superficial según el ICAM<sub>PFF</sub> en las estaciones marinas y costera en el departamento de Sucre, en el muestreo del segundo semestre de 2018.

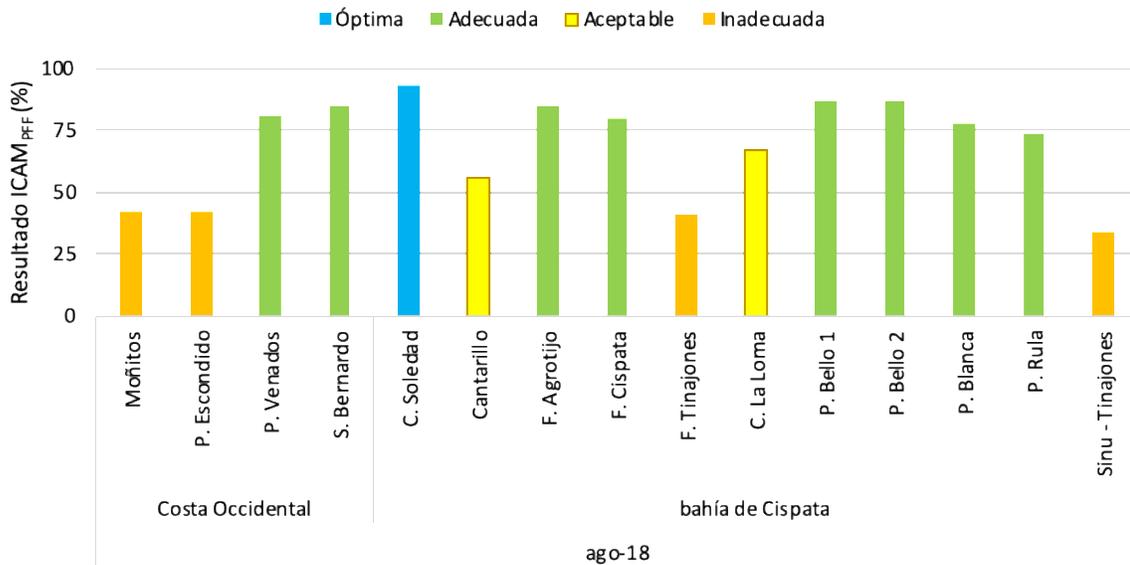
Figura 10.4. Calidad del agua superficial según el ICAM<sub>PFF</sub> en las estaciones marinas y costera en el departamento de Córdoba en el muestreo REDCAM de agosto 2018

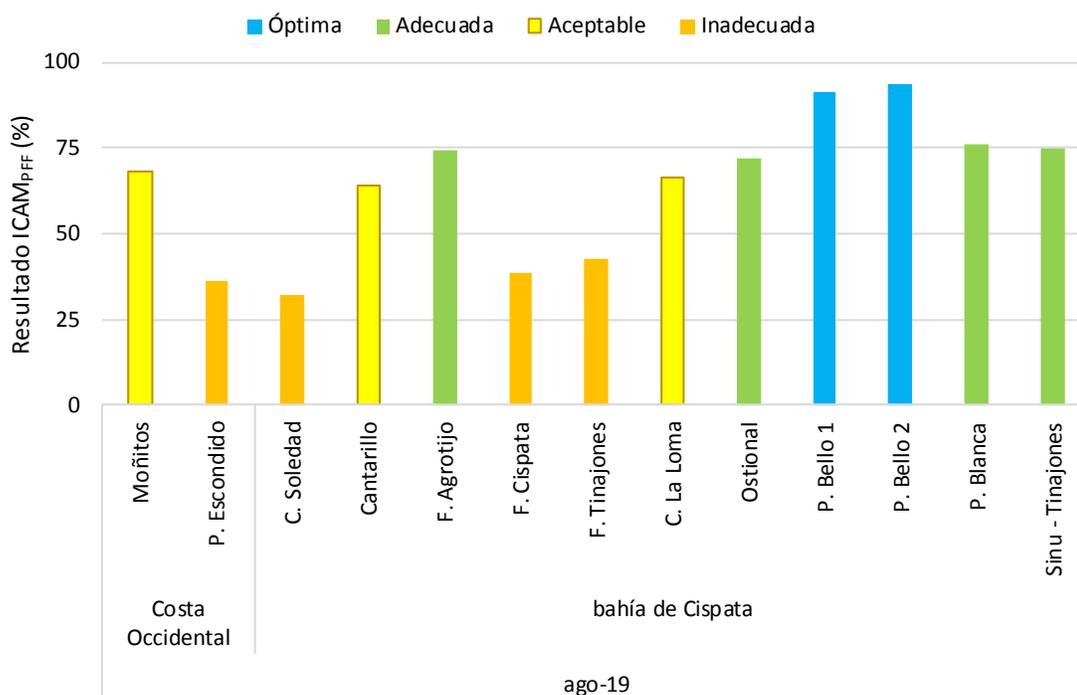
Figura 10.5. Calidad del agua superficial según el ICAM<sub>PFF</sub> en las estaciones marinas y costera del departamento de Córdoba en el muestreo REDCAM de agosto 2019.

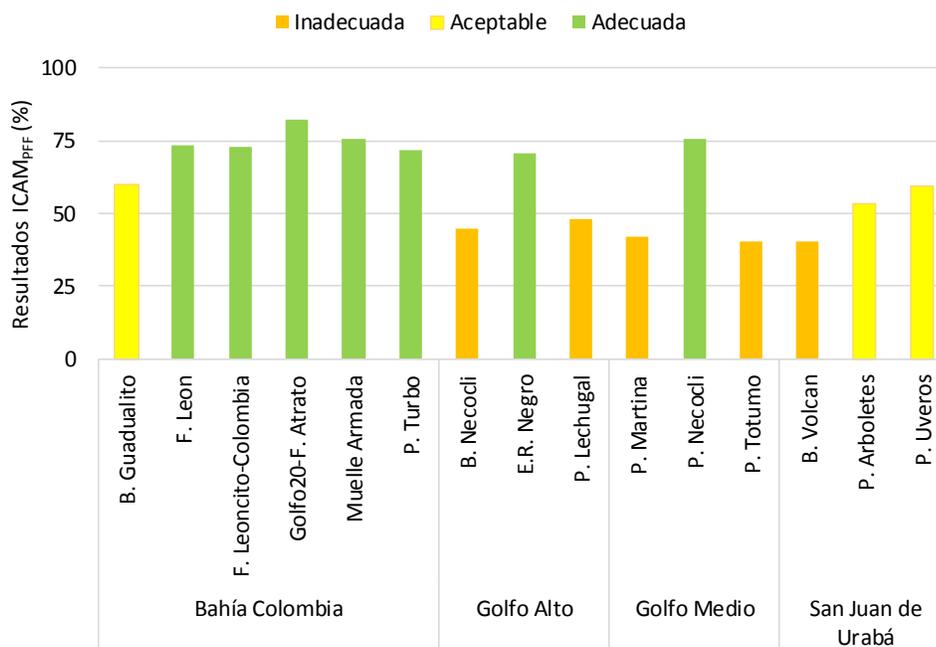
Figura 11.4. Calidad de agua superficial según el ICAM<sub>PFF</sub> en las estaciones marinas y costeras en el departamento de Antioquia, en el muestreo del segundo semestre de 2018.

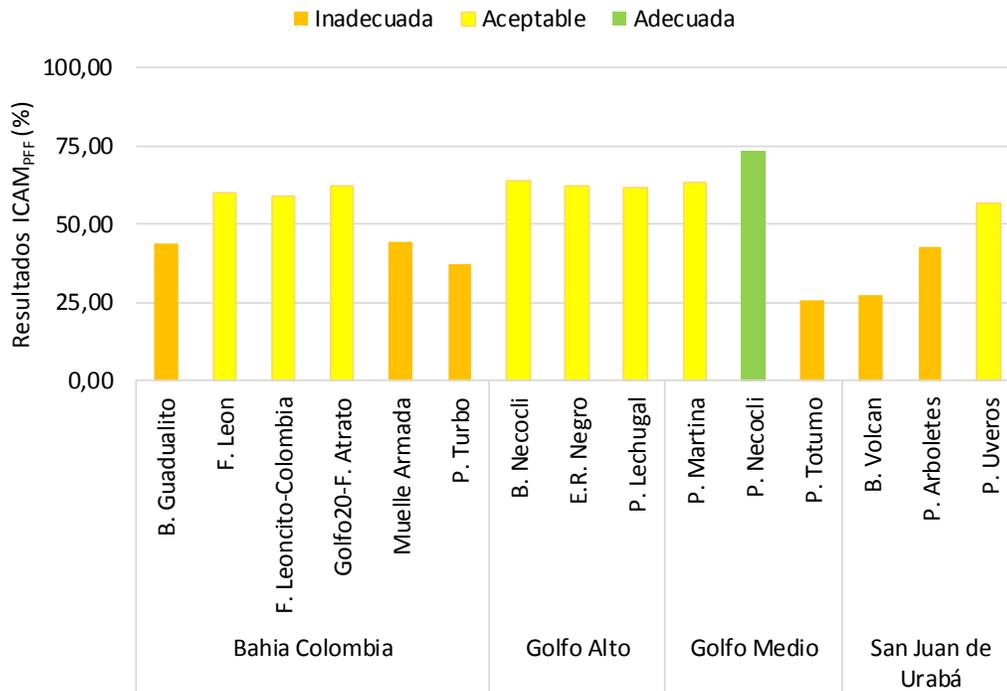
**Figura 11.5. Calidad de agua superficial según el ICAM<sub>PFF</sub> en las estaciones marinas y costeras en el departamento de Antioquia, en el muestreo del primer semestre de 2019.**

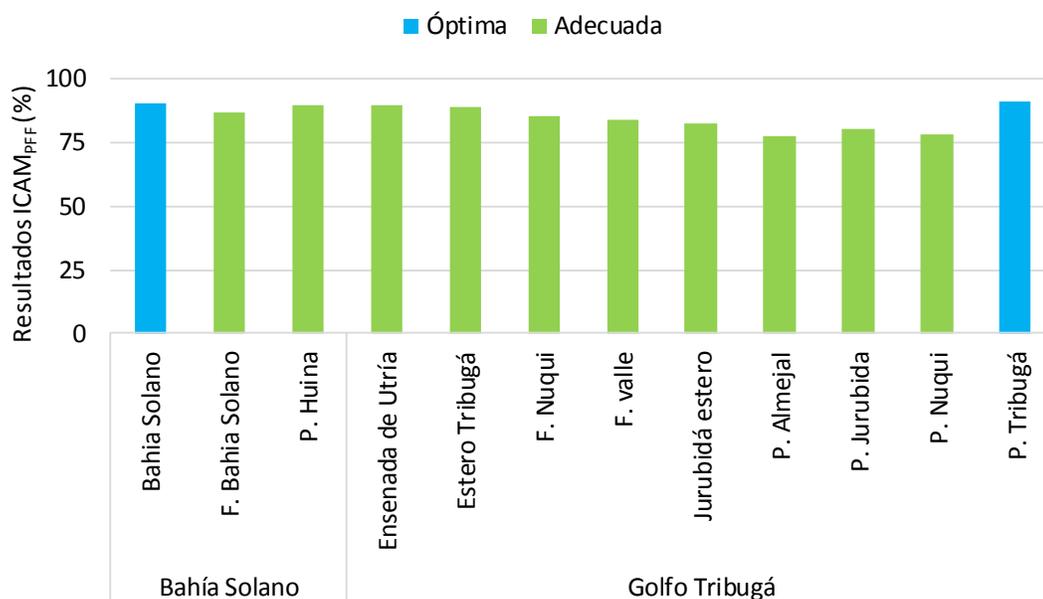
Figura 12.4. Calidad de agua superficial según el ICAM<sub>PFF</sub> en las estaciones marinas y costeras en el departamento del Chocó, en el muestreo del segundo semestre de 2018.

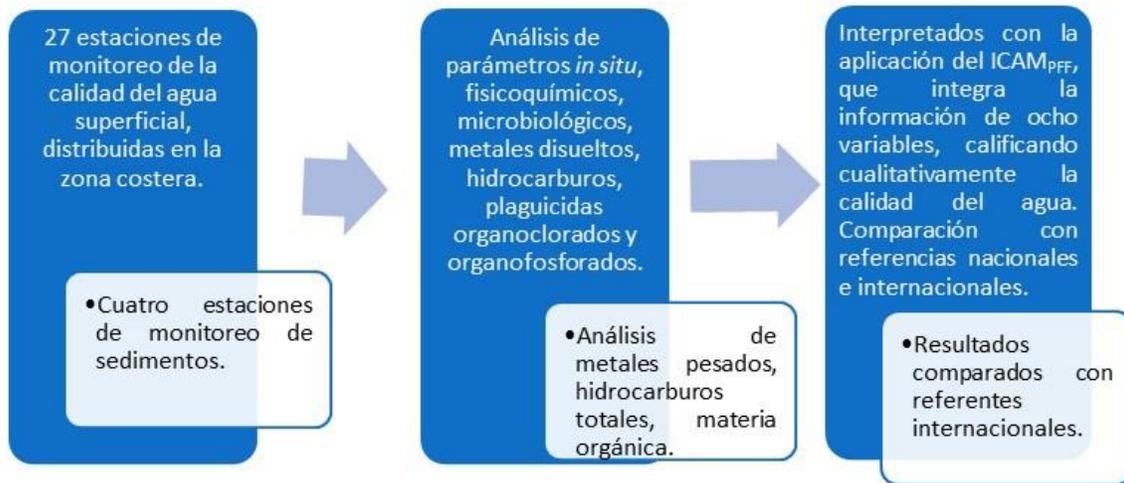
Figura 14.2. Resumen del monitoreo REDCAM en el departamento del Cauca, realizado en el segundo semestre de 2018 y segundo semestre de 2019.

y 6 de diciembre; el segundo semestre de 2019 el día 22 de agosto. En las estaciones REDCAM se midieron variables fisicoquímicas, microbiológicas, contaminantes orgánicos (hidrocarburos, plaguicidas organoclorados y organofosforados) e inorgánicos (metales disueltos: cadmio, zinc, cobre, níquel, plomo y cromo VI) (Figura 14.2). En las estaciones bocana del río Saija, frente del río Guajú, bocana del río Timbiquí y frente del río Guapi se colectaron muestras de sedimentos superficiales.

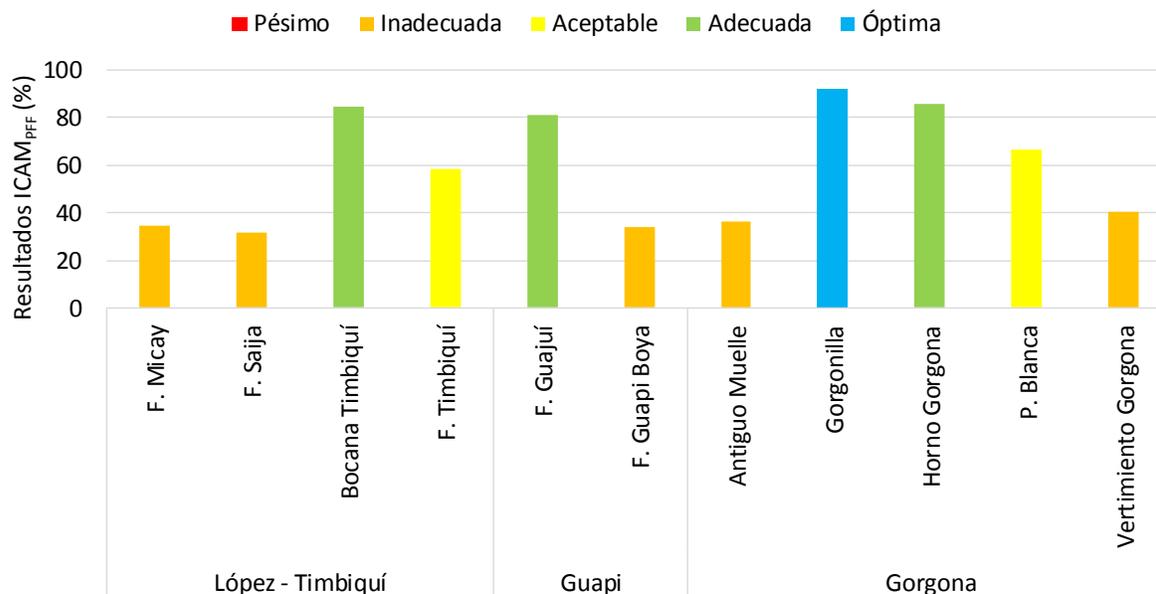
Figura 14.4. Calidad del agua superficial según el ICAM<sub>PFF</sub> en las estaciones marinas y costera en el departamento de Cauca, en el muestreo del segundo semestre de 2018.

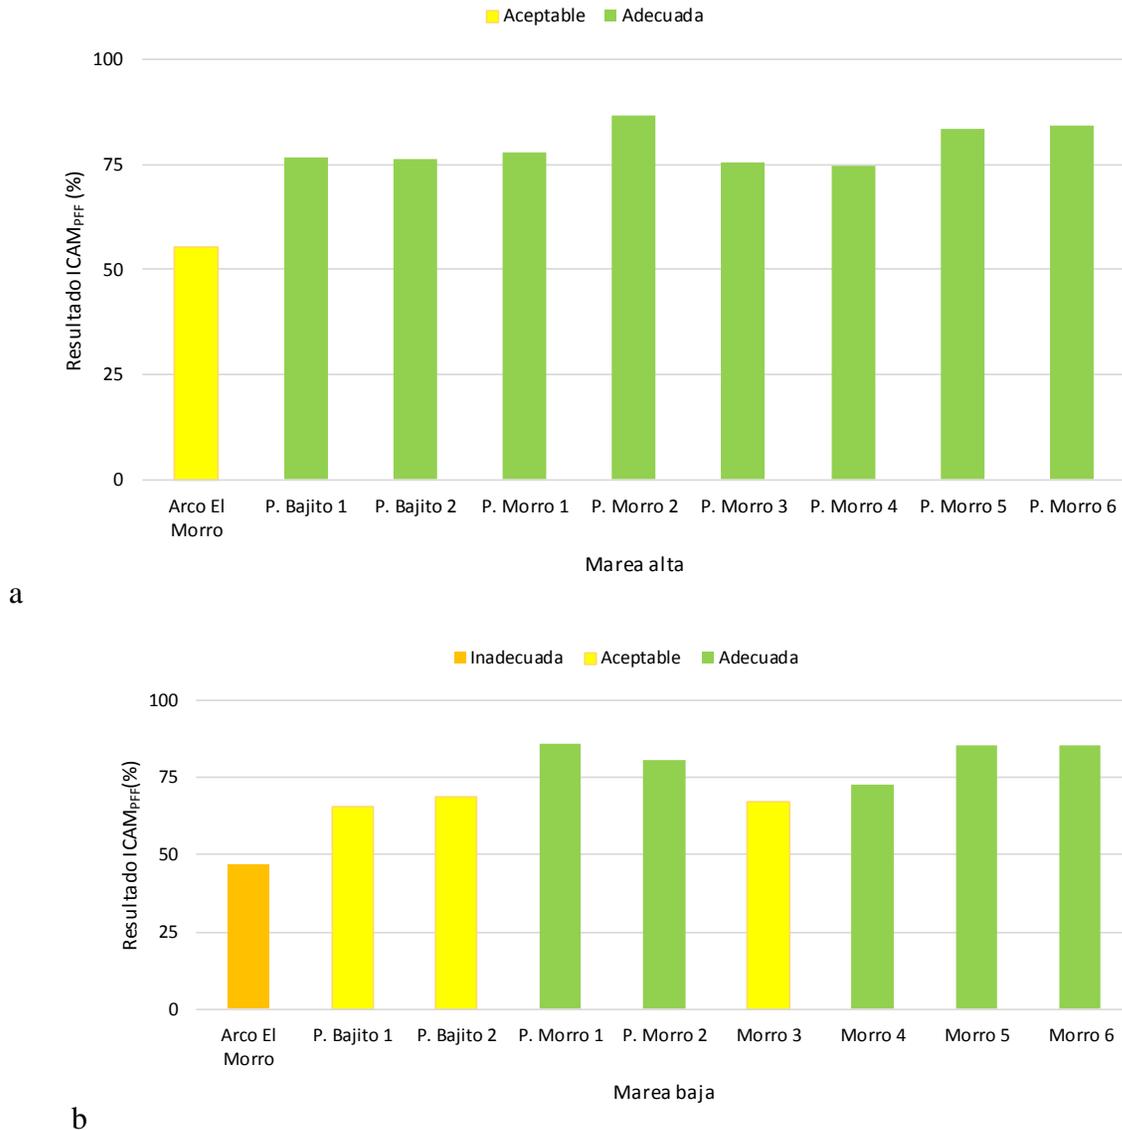
Figura 15.4. Calidad del agua superficial según el ICAM<sub>PFF</sub> en las estaciones marinas y costera en el departamento de Nariño, en condiciones de marea alta (a) y marea baja (b) en el muestreo del primer semestre de 2019.

La calidad del agua en la mayoría de las estaciones, principalmente en las playas del Morro y el Bajito presentó mejores condiciones en marea alta, en comparación con marea baja cumpliendo con los criterios de calidad para el uso recreativo por contacto primario (Tabla 15.6), mientras que en marea baja el 56 % de las playas no fueron aptas para baño. Solamente en el Arco del Morro se registraron niveles de contaminación microbiológica en ambas mareas (Tabla 15.6). Estos resultados corroboran que las características del agua en esa playa no son aptas para actividades recreativas de contacto primario y se deben realizar acciones por parte de la autoridad ambiental y de salud para prevenir un posible riesgo sanitario.
